## **BAB II**

### **GAMBARAN UMUM**

## 2.2 Kondisi Wilayah Kajian

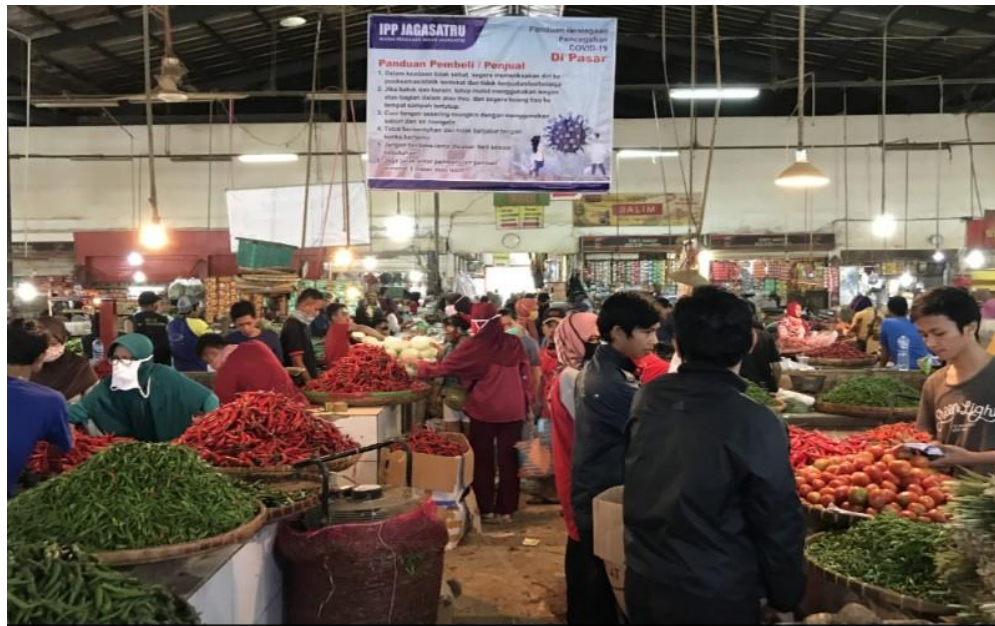
**Gambar II.3** Kondisi Pasar Jagasatru

Dari gambar diatas dapat dilihat bahwa mayoritas perdagangan yang dilakukan di Pasar Rakyat Jagasatru yaitu komoditas sayuran yang menjadi bahan pokok panganan masyarakat Kota Cirebon sehari-hari.

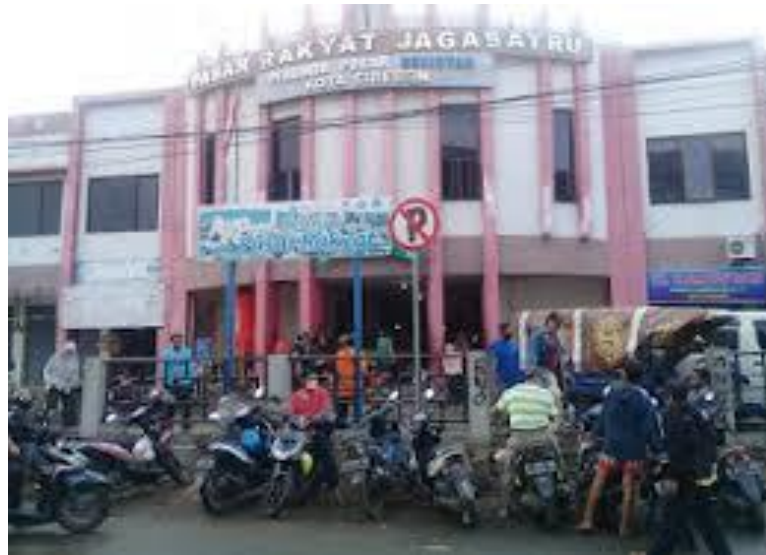
**Gambar II.6** Kondisis Parkir Liar didepan Pasar Jagasatru

Selain itu, parkir *on street* liar di kawasan Pasar Rakyat Jagasatru tersebar di beberapa titik. Hal ini disebabkan oleh ruang parkir yang kurang memadai.

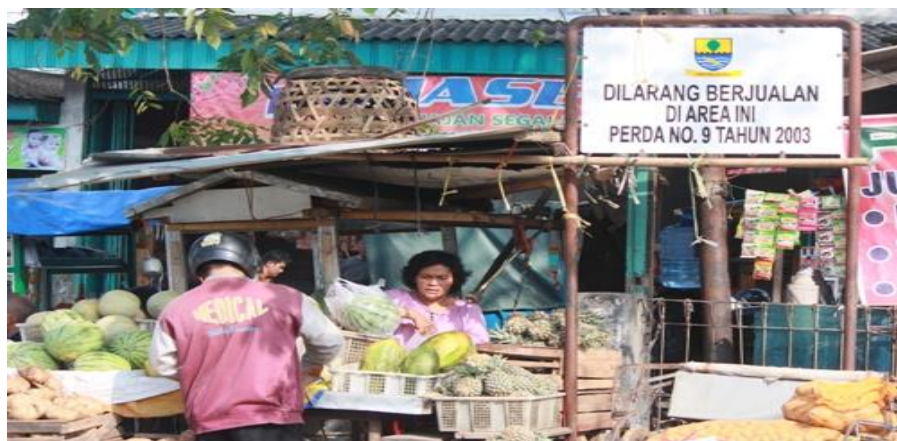
**Gambar II.7** Trotoar yang digunakan PKL di Jalan Jagasatru

Selain itu, banyaknya pedagang kaki lima yang berjualan di sepanjang Jalan Jagasatru di atas trotoar sehingga pejalan kaki harus berjalan menyusuri tidak melalui trotoar.

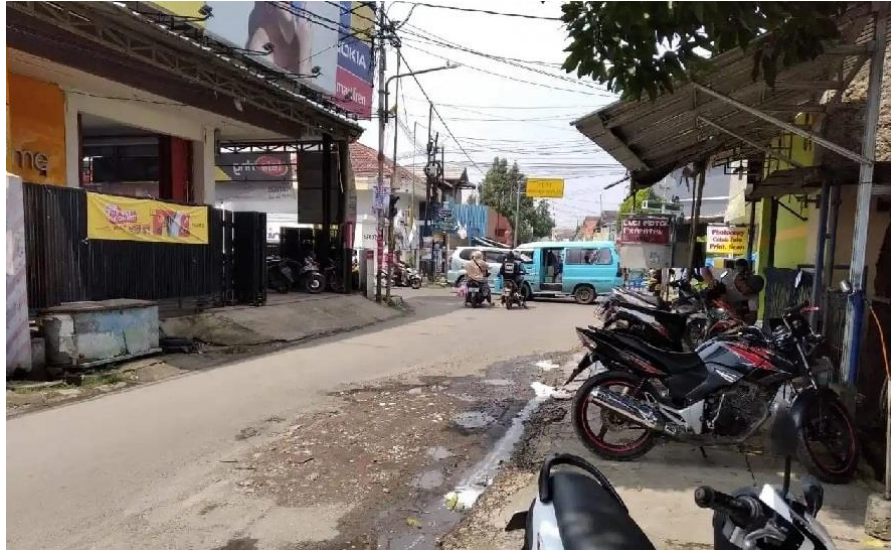
**Gambar II.8** Trotoar digunakan Parkir Liar di Jalan Kutagara

Dengan kondisi seperti gambar diatas dapat dilihat bahwa pejalan kaki tidak dapat menggunakan trotoar sebagaimana mestinya sehingga menyebabkan tidak adanya aspek keselamatan dari pejalan kaki baik yang menyusuri di jalan tersebut.

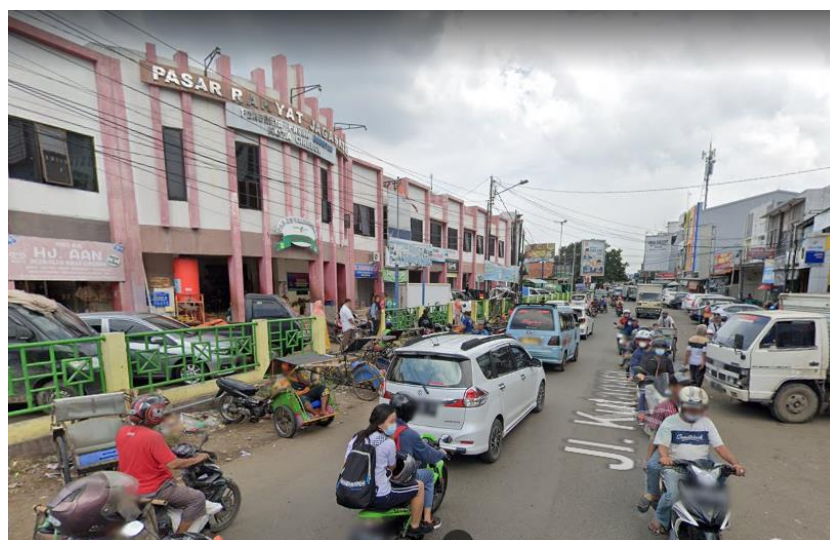
**Gambar II.9** Kondisi Lalu Lintas Pasar Jagasatru

Volume lalu lintas di kawasan Pasar Rakyat Jagasatru mengalami puncaknya pada pagi hari. Banyaknya jumlah kendaraan yang melintas maupun parkir di badan jalan menyebabkan lalu lintas di kawasan pasar mengalami kemacetan dan terhambat.
