BAB II GAMBARAN UMUM

2.3 Kondisi Wilayah Kajian

Ruas jalan Jend A Yani merupakan jalan dengan status jalan Nasional dan fungsi jalan arteri primer. Jalan ini memiliki panjang 6 km. Jalan Jend A Yani ini memiliki arus lalu lintas yang cukup tinggi dikarenakan Jalan Jend A Yani ini merupakan jalan yang menghubungkan antara Kota Parepare dan Kabupaten Sidenreng Rappang. Sehingga kendaraan penumpang maupun kendaraan barang banyak yang melewati ruas Jalan Jend A Yani ini.

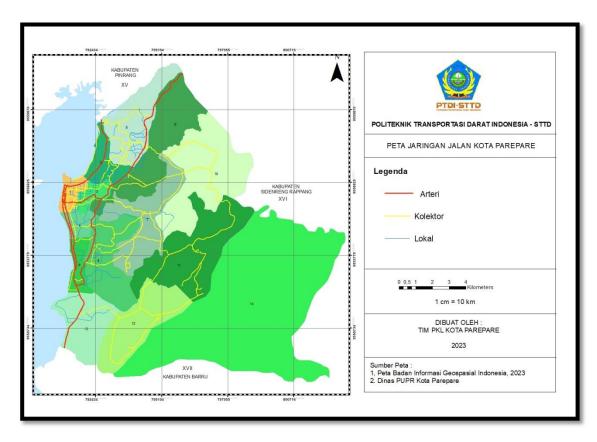
Gambar II. 2 Peta Jaringan Jalan di Kota Parepare

Adapun panjang jalan di Kota Parepare pada tahun 2023 mencapai 87,338 Km. Jaringan jalan menurut status di Kota Parepare terdiri dari Jalan Arteri dengan panjang 25,384 Km, Jalan Kolektor dengan panjang 39,757 Km, dan Jalan Lokal dengan panjang 22,197 Km.

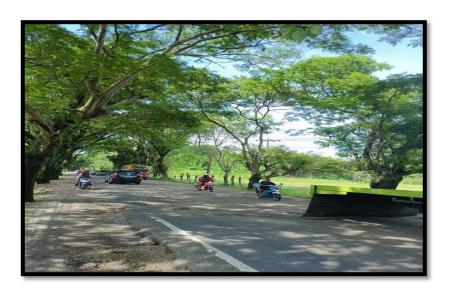
Gambar II. 3 Kondisi Ruas Jalan Jend A Yani

Jalan Jend A Yani memiliki panjang total 6 Km dengan lebar jalan efektif 11 m, untuk lebar bahu jalan kiri yaitu 2 dan lebar bahu kanan 2 m. Ruas Jalan Jend A Yani ini bertipe 2/2 UD dengan sistem dua arah. Kondisi permukaan Jalan Jend A Yani dengan perkerasan aspal sebagian dalam kondisi baik namun pada beberapa titik terdapat jalan yang rusak, dalam arti belum memenuhi standar keselamatan seperti permukaan jalan yang berlubang, tidak rata, serta jalan yang retak. Kondisi jalan bergelombang juga terdapat di ruas Jalan Jend A Yani. Hal tersebut dapat menyebabkan ketidak nyamanan dalam berkendara sehingga perlu banyak perbaikan kembali.

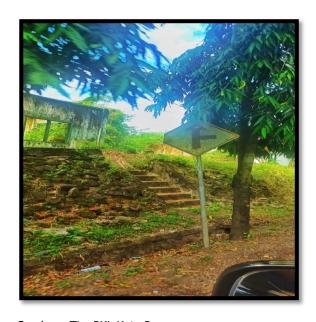
Sumber : Tim PKL Kota Parepare **Gambar II. 4** Kondisi Rambu di Jalan Jend A Yani

Kondisi fasilitas perlengkapan jalan berupa rambu lalu lintas di ruas Jalan Jend A yani terlihat tidak lengkap dan tidak terawat. Sebagai contoh rambu yang tidak ada yaitu rambu batas kecepatan. Selain itu, rambu tidak terawat seperti cat yang sudah mengelupas dan tertutupi oleh daun pohon yang ada di pinggir jalan. Oleh sebab itu, pengendara dalam berkendara di Jalan Jend A Yani kurang dapat mengerti dan mengetahui kondisi yang akan dilewati di jalan tersebut serta kurang dapat memahami apa yang harus dilakukan disaat berkendara di jalan tersebut.
