# **Peningkatan Kinerja Perawatan Air Conditioning Kereta MRT Jakarta**

## ***Performance Improvement of Jakarta MRT Train Air Conditioning Maintenance***

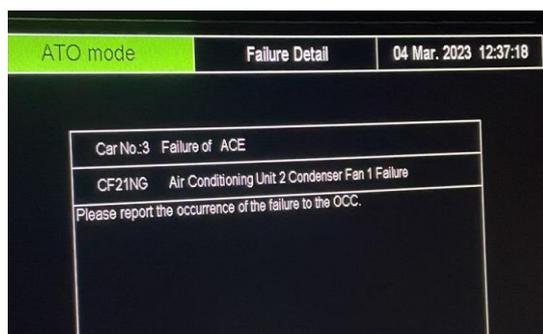
**Gambar III. 2** Failure Detail

Berikut adalah informasi yang muncul ketika kerusakan pada komponen AC terjadi:

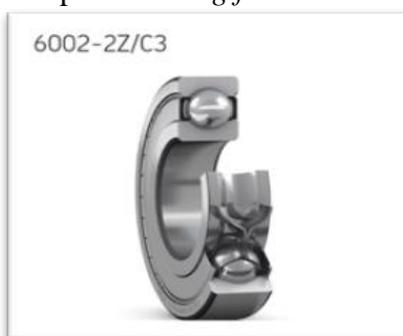
**Gambar III. 3** Gambar bearing condenser fan baru

Kerusakan komponen *air conditioning* pada *fan condenser* atau *fan evaporator* tersebut terjadi pada komponen *bearing*. *Bearing* tersebut diisukan terjadi deformasi karena putaran yang tidak sesuai. Kerusakan tersebut juga mengakibatkan *shaft*/poros terkikis. Berikut adalah bentuk kerusakan pada *bearing fan condenser* :

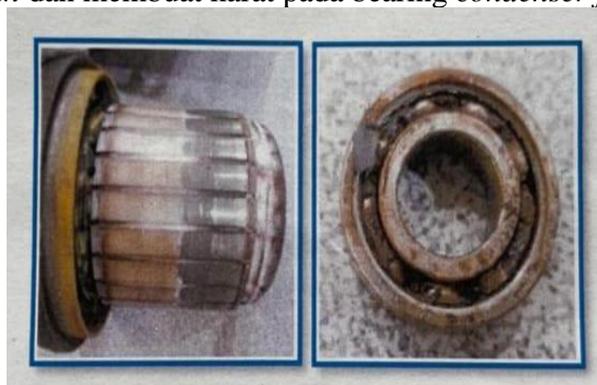
**Gambar III. 4** Bearing Condenser Fan Berkarat

Selain dari masalah tersebut komponen condenser fan juga mengalami masalah lain diawal operasi MRTJ pada tahun 2018 sampai tahun 2019. terdapat riwayat kerusakan pada condenser fan ini yaitu noise pada *condenser fan*. *Noise*/ atau suara asing yang muncul dari condenser fan ini terjadi dikarenakan terdapatnya celah pada *condenser fan* sehingga air bisa masuk pada *condenser fan* dan membuat karat pada bearing *condenser fan*.

Penanganan yang dapat dilakukan untuk masalah ini adalah menambahkan *sealant* pada *condenser fan* dan mengganti *bearing* pada seluruh kereta sehingga air tidak masuk ke bagian rotor maupun stator *condenser fan*. Tindakan untuk menghindari kerusakan dari komponen tersebut kembali terulang adalah membuat program baru (*preventive maintenance*) untuk

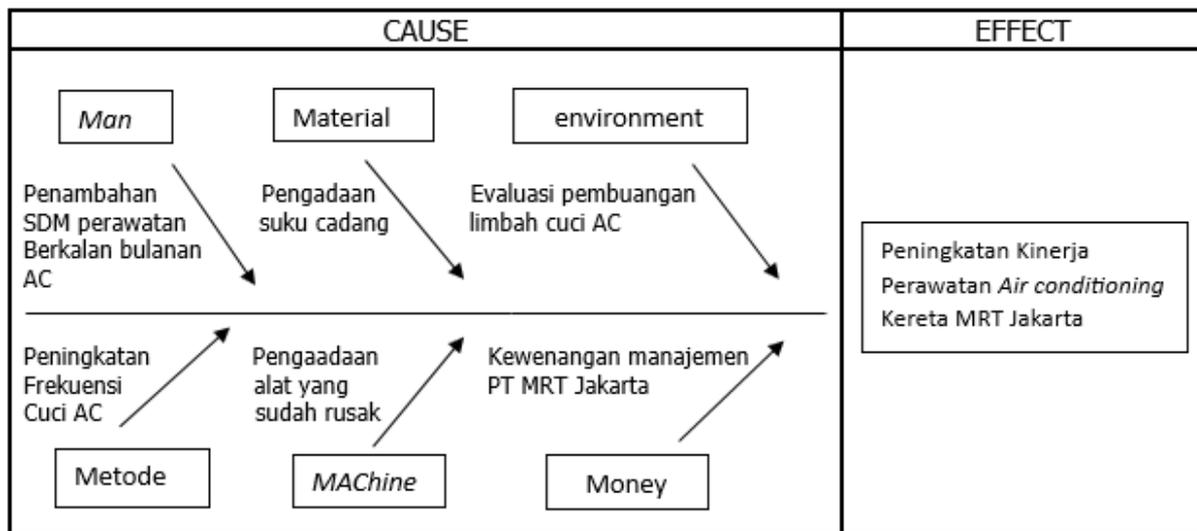
Gambar III. 5 Diagram *Fishbone* Pemecahan Masalah

Dalam analisis diagram fishbone yang dilakukan didapati *cause* dan *effect* untuk pemecahan permasalahan peningkatan kinerja perawatan *air conditioning* kereta MRT Jakarta sebagai berikut :
