BAB II

GAMBARAN UMUM

2.2 Kondisi Eksisting Wilayah Studi

2.2.1 Kondisi Ruas Jalan Letjend Soetoyo

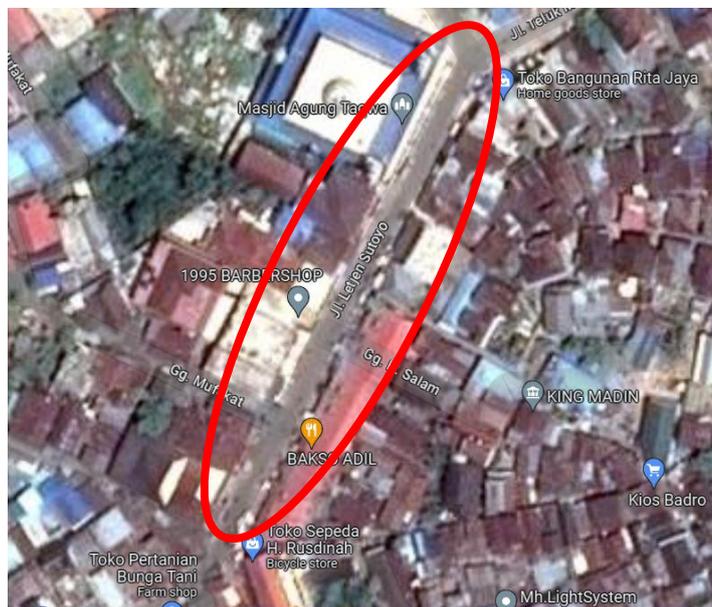
Gambar II. 2 Hasil Anilisis Tim PKL Kabupaten Hulu Sungai Selatan

Jalan Letjend Soetoyo merupakan salah satu jalan kolektor primer yang memiliki status jalan kabupaten. Jalan ini terletak di Kecamatan Kandangan yang merupakan kawasan pasar sehingga tingginya mobilitas di jalan Letjend Soetoyo.

Pasar Los Batu merupakan pasar yang terletak di kecamatan Kandangan. Pasar Los Batu berisi lapak untuk menjual kebutuhan seperti bahan pokok, bahan pangan dan barang lainnya. Banyaknya kegiatan jual beli di pasar Los Batu menyebabkan tingginya volume lalu lintas di Jalan Letjend Soetoyo. Selain itu, terdapat pedagang kaki lima yang berjualan di badan jalan yang merupakan salah satu penyebab terjadinya kemacetan karena terhambatnya arus lalu lintas akibat pedagang kaki lima yang berjualan di badan jalan.

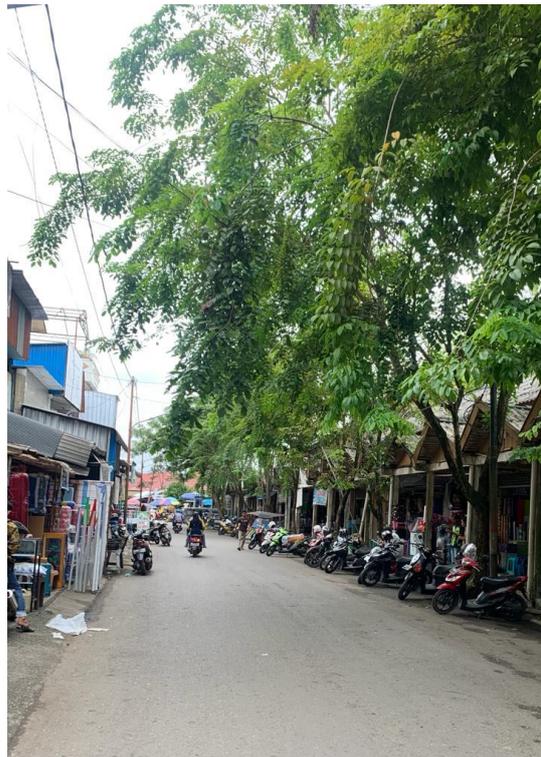
Gambar II. 3 Ruas Jalan Letjend Soetoyo

panjang 250 m dengan tipe jalan 2/2 UD yang artinya jalan 2 lajur 2 arah tidak ada median, yang mana lebar jalan total adalah 6,6 m dengan lebar per lajur 2.3 m. Pada ruas Jalan Letjend Soetoyo terdapat parkir *on street* untuk kendaraan sepeda motor dengan sudut 90⁰, sedangkan untuk parkir mobil tidak ada di ruas Jalan Letjend Soetoyo, karena sudah tersedia di ruas jalan lain. Dengan adanya parkir *on street* menjadi salah satu penyebab rendahnya kinerja lalu lintas pada ruas jalan tersebut, karena dengan adanya parkir di badan jalan lebar efektif jalan menjadi berkurang sehingga turunnya kapasitas di Jalan Letjend Soetoyo. Berikut merupakan visualisasi Jalan Letjend Soetoyo

Dapat dilihat dari gambar diatas, kondisi parkir *on street* di Jalan Letjend Soetoyo. Berikut adalah hasil survei inventarisasi pada ruas Jalan Letjend Soetoyo :

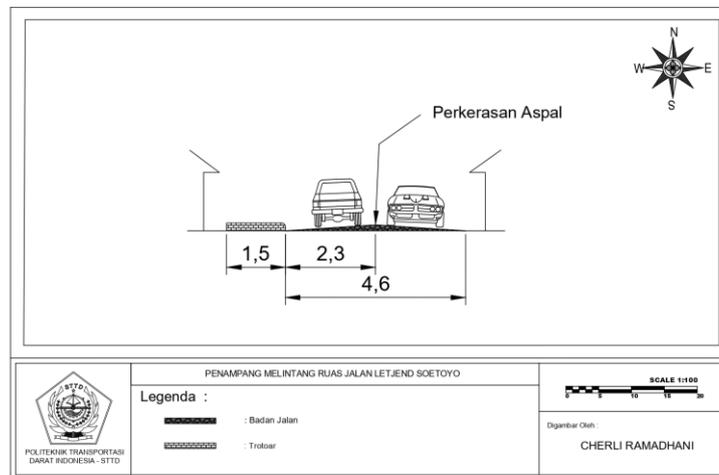
Gambar II. 4 Penampang Melintang Jalan Letjend Soetoyo

Perkerasan Aspal	
		Akhir	107			
	Klasifikasi Jalan	Status	Kabupaten			
		Fungsi	Kolektor			
	Tipe Jalan	2/2 UD				
	Panjang Jalan	(m)	250			
	Lebar Jalan Total	(m)	6.6			
	Jumlah Lajur	2				
		Jalur	1			
	Lebar Jalur Efektif	(m)	4.6			
	Lebar Per Lajur	(m)	2.3			
	Median	(m)	-			
	Trotoar	Kiri	(m)	1,5		
		Kanan	(m)	-		
	Bahu Jalan	Kiri	(m)	-		
		Kanan	(m)	-		
	Drainase	Kiri	(m)	-		
		Kanan	(m)	-		
	Kondisi Jalan	baik		VISUALISASI RUAS JALAN

Dari hasil survei inventarisasi ruas jalan diatas, diperoleh data volume kendaraan sebesar 979,8 smp/jam , dengan kapasitas ruas jalan 1198,51, dan v/c ratio pada ruas jalan jalan tersebut 0.82 dengan tingkat pelayanan (Los) D.

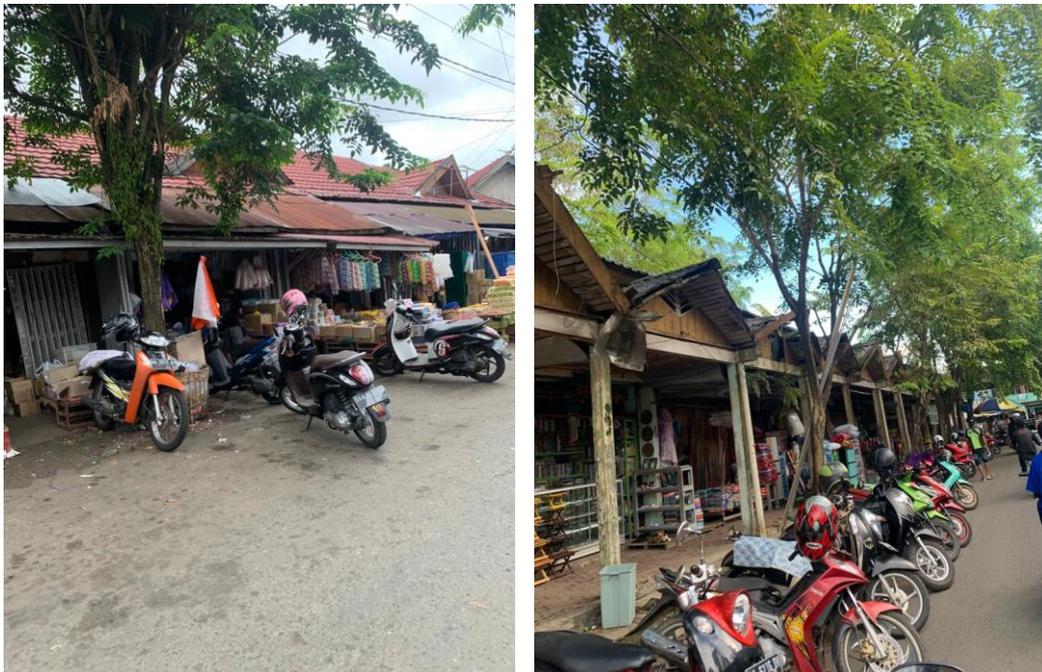
Gambar II. 5 Kondisi Eksisting Parkir

Dengan adanya parkir *on street* pada ruas Jalan Letjend Soetoyo mengakibatkan lebar efektif jalan berkurang, sehingga kinerja ruas jalan tersebut menurun. Adapun visualisasi parkir sepeda motor dengan sudut 90⁰ adalah sebagai berikut :

Dapat dilihat dari gambar diatas, bahwa parkir *on street* sudah tersedia, akan tetapi tidak mencukupi, sehingga beberapa pengguna jalan parkir pada bahu jalan yang mana dapat mengganggu arus lalu lintas pada ruas jalan tersebut

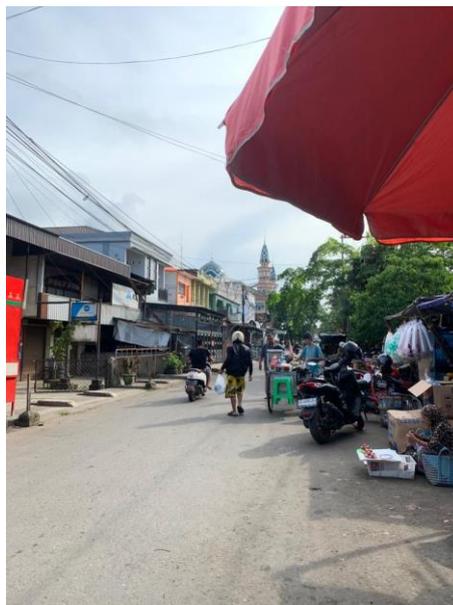
Gambar II. 6 Pedagang Kaki Lima yang Berjualan di Badan Jalan

Sebagian besar tata guna lahan yang terbangun pada ruas jalan Letjend Soetoyo adalah kawasan perdagangan dan jasa. Kondisi ruas jalan yang cukup padat dikarenakan adanya konflik antara pedagang, kendaraan, dan pejalan kaki. Para pedagang yang sudah diberi lahan untuk berjualan seringkali berjualan dengan melanggar aturan seperti berjualan di badan jalan. Dengan bercampurnya pedagang, kendaraan, dan pejalan kaki menyebabkan kondisi arus lalu lintas di ruas Jalan Letjend Soetoyo semakin sembraut. Adapun potret dari pedagang kaki lima yang berjualan di badan jalan adalah sebagai berikut :

Dari gambar di atas dapat dilihat bahwa, pedagang kaki lima yang berjualan di badan jalan. Hal ini menyebabkan tingginya hambatan samping pada ruas Jalan Letjend Soetoyo, sehingga menyebabkan menurunnya kinerja lalu lintas pada ruas jalan tersebut. Oleh karena itu, perlunya upaya peningkatan kinerja ruas Jalan Letjend Soetoyo
