BAB II

GAMBARAN UMUM

2.2 Kondisi Wilayah Kajian

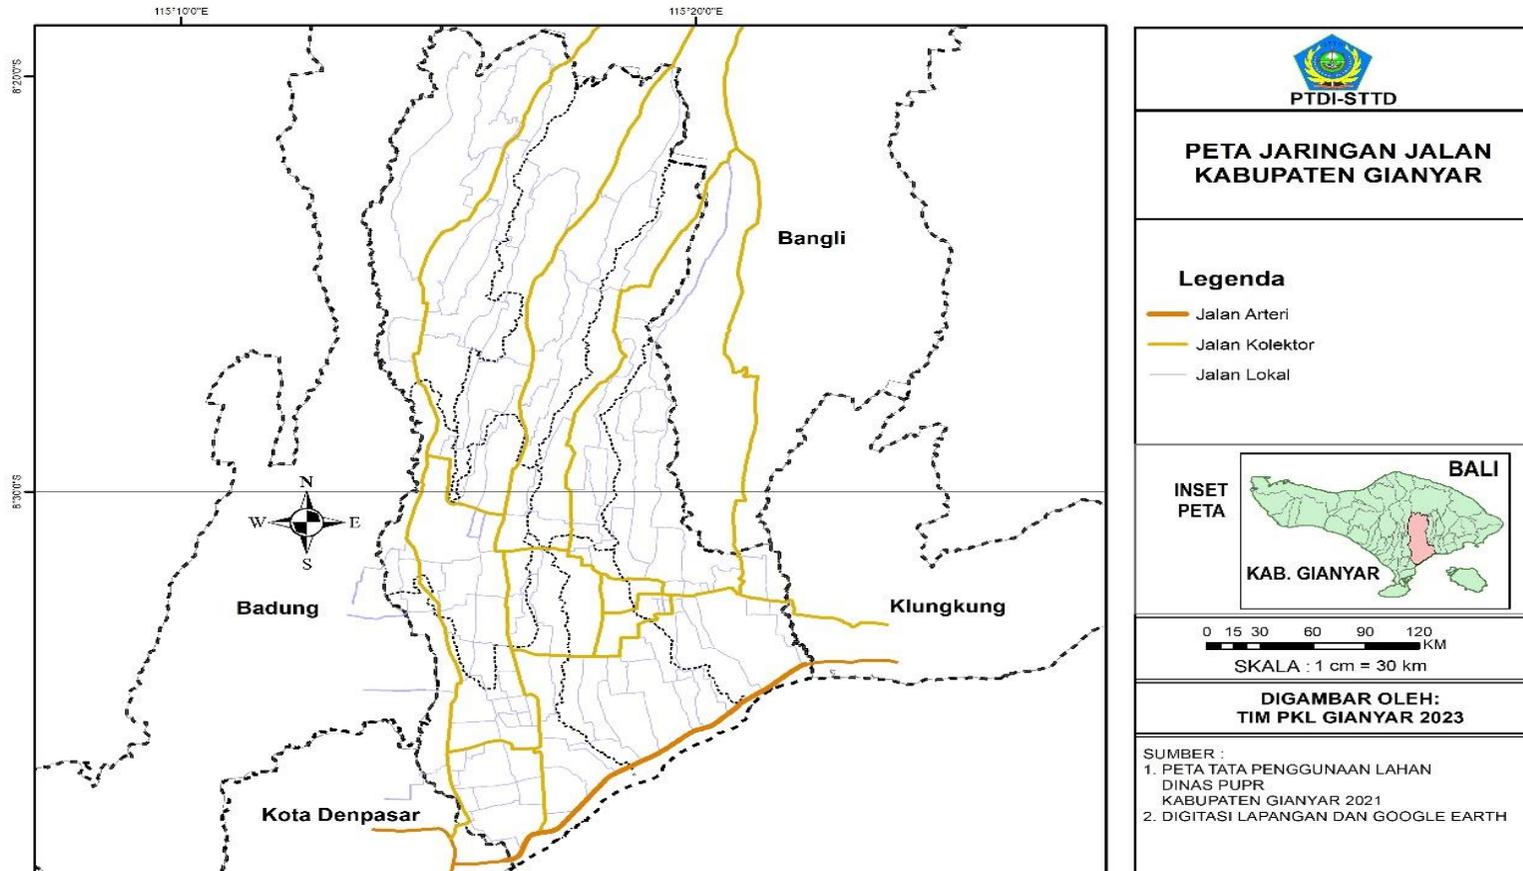
Gambar II. 2 Peta Jaringan Jalan

Panjang jalan arteri di Kabupaten Gianyar pada tahun 2023 mencapai 14,05 Km, jalan kolektor 124,60 Km, dan jalan lokal 348,69 Km. Total panjang jalan keseluruhan di Kabupaten Gianyar adalah 487,27 Km. Jumlah tersebut tidak mengalami banyak perubahan dari tahun sebelumnya. Jalan kolektor pada Kabupaten Gianyar seluruhnya memiliki jenis permukaan aspal, Jalan arteri pada Kabupaten Gianyar sebagian besar memiliki jenis permukaan aspal, sementara sisanya jenis permukaannya rigid/beton, Sedangkan untuk jalan lokal pada Kabupaten Gianyar sebagian besar memiliki jenis permukaan aspal, sementara sisanya memiliki jenis permukaan kerikil dan tanah.

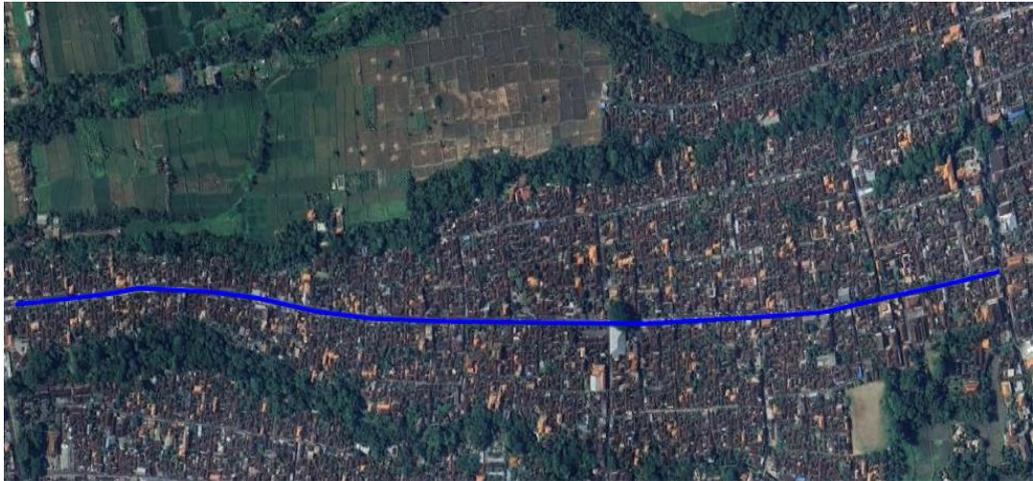
Gambar II. 3 Peta Ruas Jalan Cok Gede Rai

Dapat dilihat pada **gambar II.3** , tipe ruas Jalan Cok Gede Rai adalah 2/2 UD dan memiliki lebar jalan total sebesar 6,8 m dengan lebar per lajur 3,4 m. Ruas jalan tersebut memiliki bahu jalan 0,5 m pada sisi kanan dan kiri dengan kondisi jalan baik serta jenis perkerasan berupa aspal.

Jalan Cok Gede Rai merupakan jalur wisata yang cukup padat dari Sukawati menuju Ubud Kabupaten Gianyar terletak di kecamatan Ubud dan salah satu sistem pusat kegiatan yaitu wisata. Jalan Cok Gede Rai memiliki panjang ruas 1650 m dengan perkerasan aspal . Dimana fungsi Jalan Cok Gede Rai adalah kolektor primer. Fasilitas angkutan umum yang melewati ruas Jalan Cok Gede Rai adalah angkutan perkotaan yaitu Trans Metro Dewata (TMD). Adanya parkir di badan jalan merupakan salah satu penyebab kemacetan yang ada di ruas Jalan Cok Gede Rai di Kabupaten Gianyar, sehingga diperlukan analisis peningkatan kinerja ruas jalan.

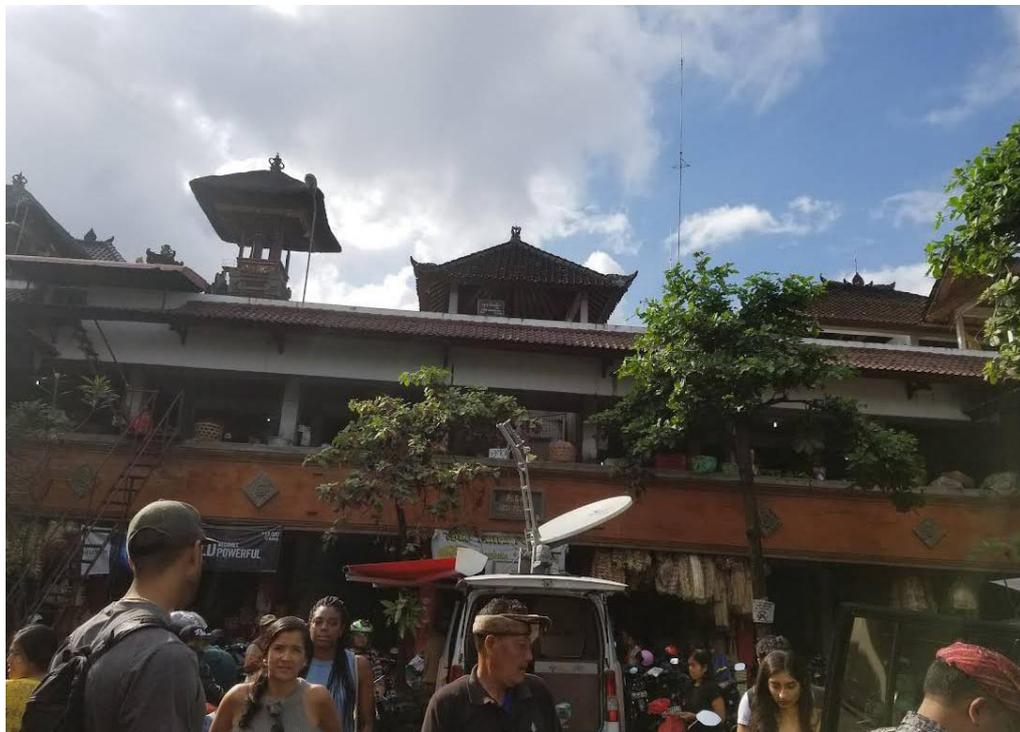
Gambar II. 6 Kondisi Pasar Peliatan

Pasar Peliatan yang terletak di Desa Peliatan, Kecamatan Ubud. Pasar Peliatan terlayani oleh jaringan jalan dengan status jalan Kabupaten dan fungsi jalan sebagai jalan Kolektor. Tata guna lahan disekitar Pasar Peliatan meliputi pertokoan, perdagangan dan jasa, dan lain-lain. Kondisi Pasar Peliatan kian diperparah dengan adanya parkir liar di badan jalan (onsreet) sehingga diperlukan penelitian terkait peningkatan kinerja ruas jalan pada wilayah tersebut. Selain itu, fasilitas pejalan kaki yang tidak memadai merupakan salah satu permasalahan yang menjadi titik konflik antara pejalan kaki dengan kendaraan yang dapat menyebabkan menurunnya kinerja ruas jalan, sehingga diperlukan peningkatan kinerja ruas Kawasan Pasar Peliatan sehingga dapat tertata dengan baik dengan menciptakan manajemen yang efisien, efektif serta berkeselamatan.

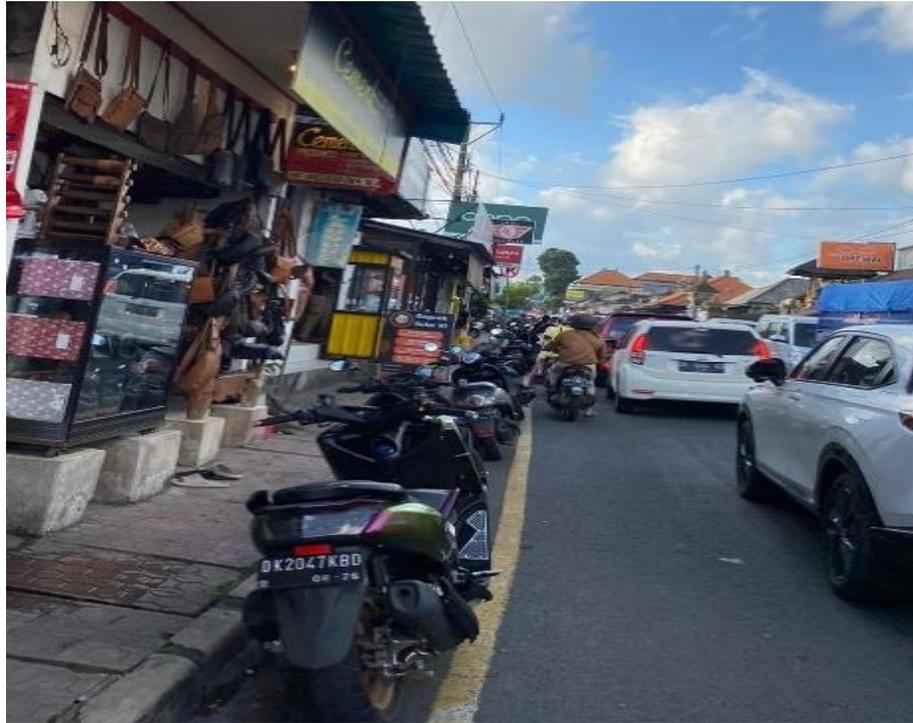
Gambar II. 7 Kondisi Parkir Ruas Jalan Cok Gede Rai

Pada Gambar diatas terlihat jelas bahwa kondisi parkir pada ruas jalan Cok Gede Rai sangat mengganggu arus lalu lintas dan menyebabkan hambatan samping serta mengganggu aktifitas berjalan kaki.

Fasilitas parkir pada ruas jalan Cok Gede Rai yaitu parkir on street karena pertokoan tidak menyediakan lahan parkir off street yang cukup sehingga tidak sesuai dengan kebutuhan parkir yang mengakibatkan banyak kendaraan parkir di badan jalan bahkan di trotoar.

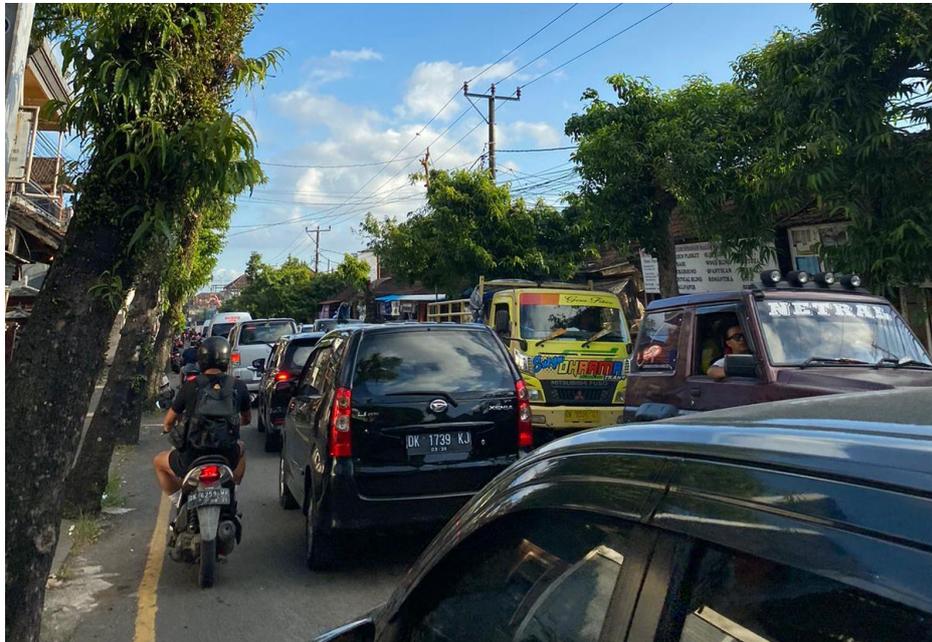
Gambar II. 8 Kondisi Lalu Lintas Ruas Jalan Cok Gede Rai

Pada ruas jalan Cok Gede Rai memiliki karakteristik lalu lintas yang padat terutama pada jam sibuk sore yaitu pada pukul 15.00-18.00 WIB. Ruas jalan Cok Gede Rai adalah kawasan komersil yang banyak terdapat pertokoan dengan hambatan samping yang tinggi dikarenakan adanya parkir on street, pedagang kaki lima, dan aktifitas pejalan kaki maka menjadikan kapasitas jalan berkurang pada ruas jalan tersebut. Hal ini mempengaruhi kinerja lalu lintas pada ruas jalan Cok Gede Rai Sebagai berikut.

V/C Ratio merupakan nilai perbandingan antara volume lalu lintas dengan kapasitas jalan yang menunjukkan tingkat kejenuhan pada suatu ruas. Dari hasil survei yang dilakukan nilai perbandingan volume dengan kapasitas di ruas jalan Cok Gede Rai adalah sebesar 0,79 hal ini berarti tingkat kejenuhan ruas jalan Cok Gede Rai tergolong tinggi.

Ukuran kinerja ruas jalan atau simpang jalan yang dihitung berdasarkan tingkat penggunaan jalan, kecepatan, kepadatan dan hambatan yang terjadi. Tingkat pelayanan eksisting ruas jalan Cok Gede Rai dengan V/C ratio sebesar 0,79, Kecepatan rata-rata 29,39 km/jam dan kepadatan 55,79 smp/km adalah "D".
