# **PENATAAN TERMINAL PENUMPANG ANGKUTAN JALAN DI KABUPATEN LOMBOK TIMUR**

## **ARRANGEMENT OF ROAD TRANSPORT PASSENGER TERMINALS**

**Keywords:** Arrangement, Passenger Terminal, Terminal Performance

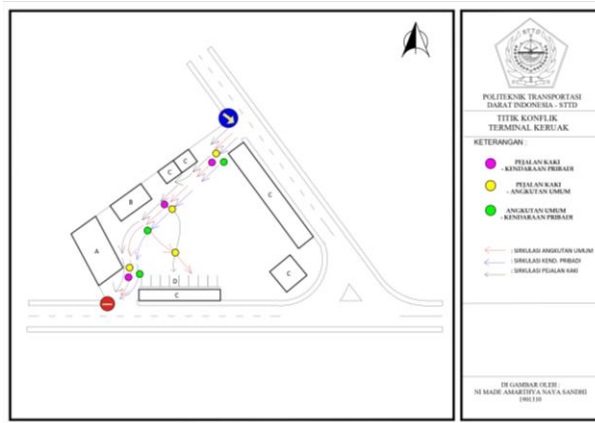
**Gambar 7.** Sirkulasi Eksisting Terminal Keruak

2. Sirkulasi di dalam terminal masih banyak yang kurang teratur sehingga masih terdapat banyak titik konflik yang terjadi didalam terminal baik antara angkutan dengan kendaraan pribadi, angkutan dengan pejalan kaki maupun kendaraan pribadi dengan pejalan kaki.

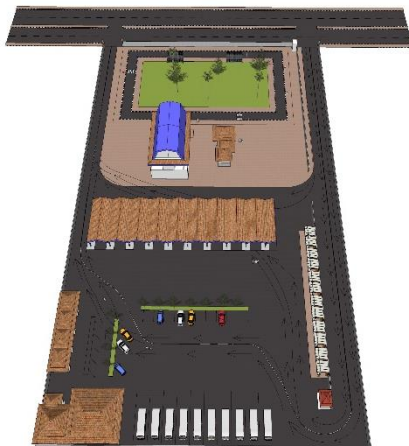
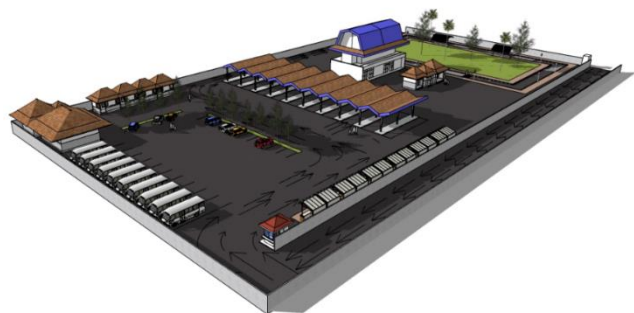
Layout rencana terminal Pancor mempertimbangkan beberapa aspek mulai dari kebutuhan fasilitas terminal beserta penempatannya, sirkulasi orang, dan kendaraan dan penataan ruang sesuai dengan analisis yang sudah dilakukan sebelumnya.

**Gambar 11.** Tampak Atas Terminal Pancor

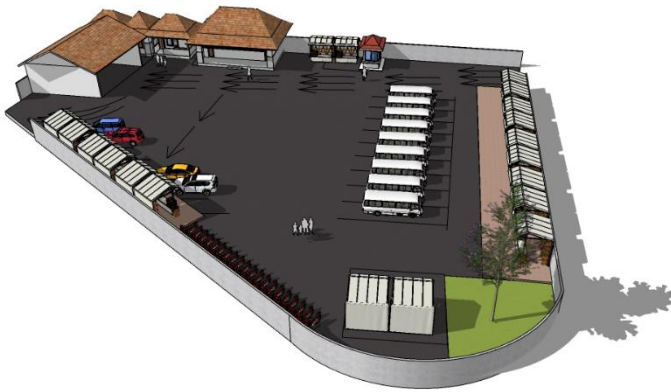
Layout rencana terminal Keruak mempertimbangkan beberapa aspek mulai dari kebutuhan fasilitas terminal beserta penempatannya, sirkulasi orang, dan kendaraan dan penataan ruang sesuai dengan analisis yang sudah dilakukan sebelumnya.

**Gambar 14.** Tampak Atas Terminal Keruak
