**PENINGKATAN FASILITAS KESELAMATAN DI PERLINTASAN
SEBIDANG JPL NO.01 KM 0+324 LINTAS MEDAN-BINJAI
IMPROVEMENT OF SAFETY FACILITIES AT JPL NO.01 KM 0+324
CROSSING MEDAN-BINJAI**

I Made Arjawa Dwi Nugraha¹, Nyimas Arnita Aprilia², Ujang Cahyono³

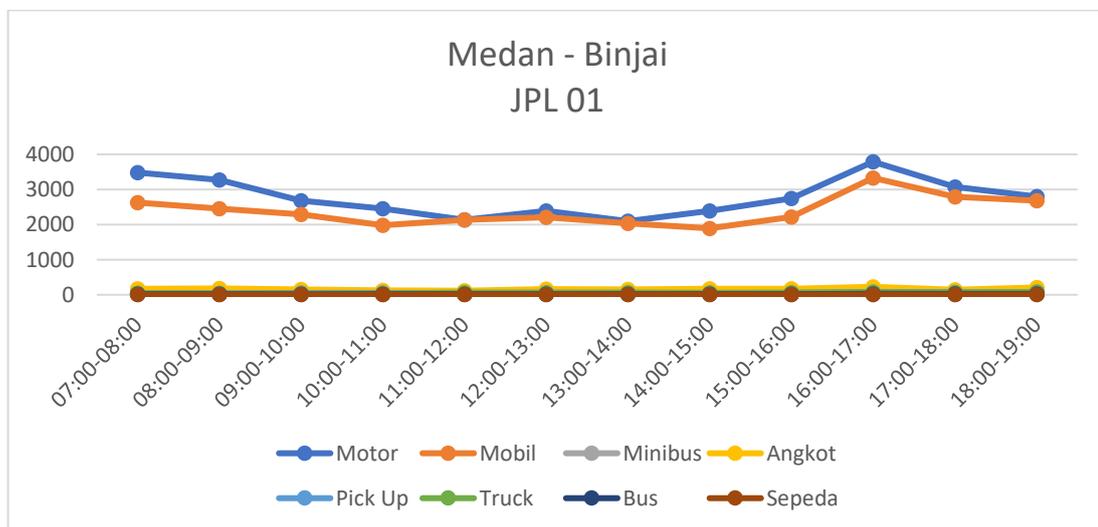
Gambar III. 1 Diagram traffic counting

Pada grafik diatas total volume lalu lintas yang diamati selama 12 jam adalah 65.756 smp/jam, didapati jam tersibuk pada jam 16:00-17:00 dengan volume lalu lintas 4943,8 smp/jam, yang mayoritas terdiri dari mobil dan motor. Hal ini terjadi karena pada saat itu merupakan saat kembalinya masyarakat dari beraktivitas bekerja.

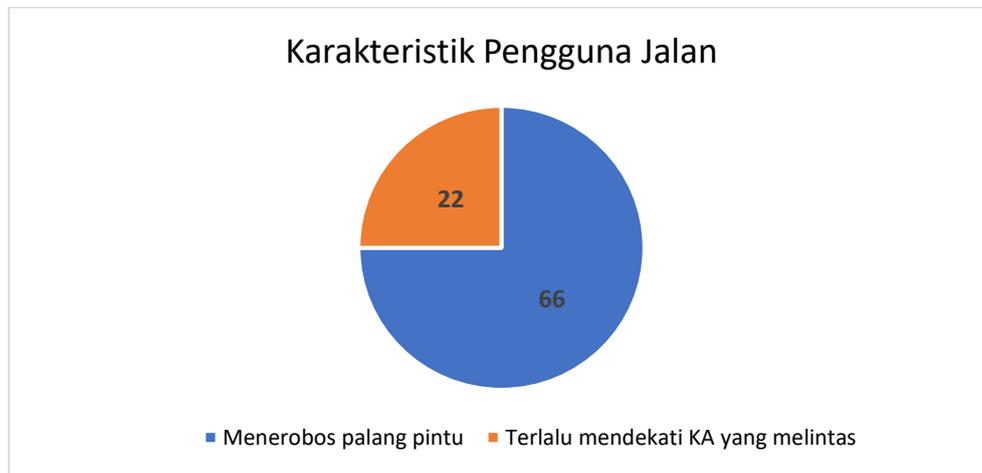
Gambar III. 2 Diagram Karakteristik Pengguna Jalan JPL 01

Hasil survei karakteristik pengguna jalan menunjukkan bahwa banyak pengguna jalan di JPL No. 01 masih kurang patuh terhadap aturan, seperti menerobos dan mendekati rel kereta api saat pintu tertutup, yang mengindikasikan kurangnya disiplin dan kesadaran akan keselamatan. Kondisi ini dapat membawa risiko potensial terjadinya kecelakaan di perlintasan sebidang.

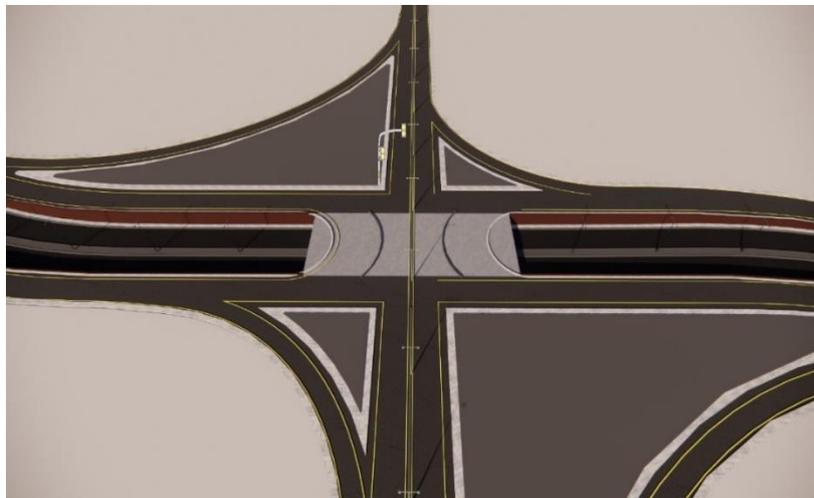
Gambar III. 3 Desain usulan underpass

Untuk meningkatkan keselamatan dan mengurangi kemacetan yang menyebabkan risiko terjadinya kecelakaan di perlintasan sebidang JPL 01, maka usulan yang bisa dilakukan adalah dengan membangun underpass, tepatnya pada simpang jalan Jawa dan jalan Gaharu 50 meter sebelum perlintasan sebidang JPL 01, berikut desain usulan underpass :

Dari kesimpulan, JPL 01 dapat direkomendasikan untuk menjadi perlintasan tak sebidang dengan penutupan perlintasan sebidang atau membuat underpass untuk mengurangi kemacetan dan melengkapi rambu keselamatan pada perlintasan sebidang JPL 01.
