## **BAB II**

### **GAMBARAN UMUM**

#### **2.1 Kondisi Transportasi**

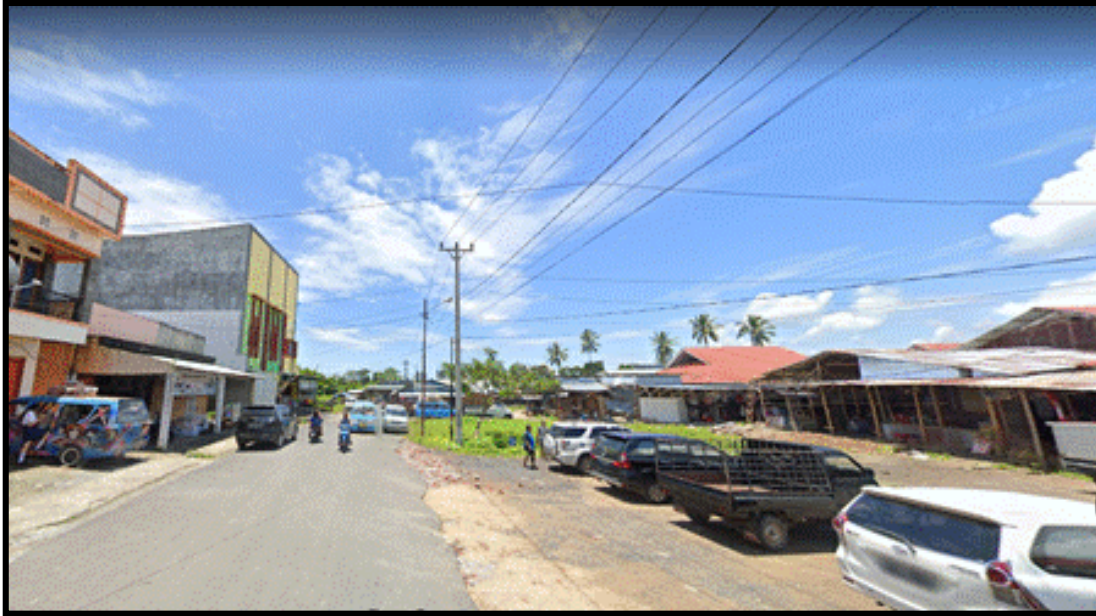
#### **Gambar II. 1** Kondisi Arus Lalu Lintas Pasar Tumpaan

Arus Lalu Lintas di Kawasan Pasar Tumpaan saat ini adalah rata – rata volume harian yang cukup tinggi sebesar 1.374 smp/jam dan di dominasi oleh sepeda motor, mobil pick up dan angkutan umum terutama di Ruas-Ruas Jalan menuju jalan Trans Sulawesi, terutama karena banyak aktivitas masyarakat terkonsentrasi menuju Kawasan CBD. Pada **Gambar II.1** di atas dapat dilihat kondisi arus Lalu Lintas Kawasan Pasar Tumpaan.

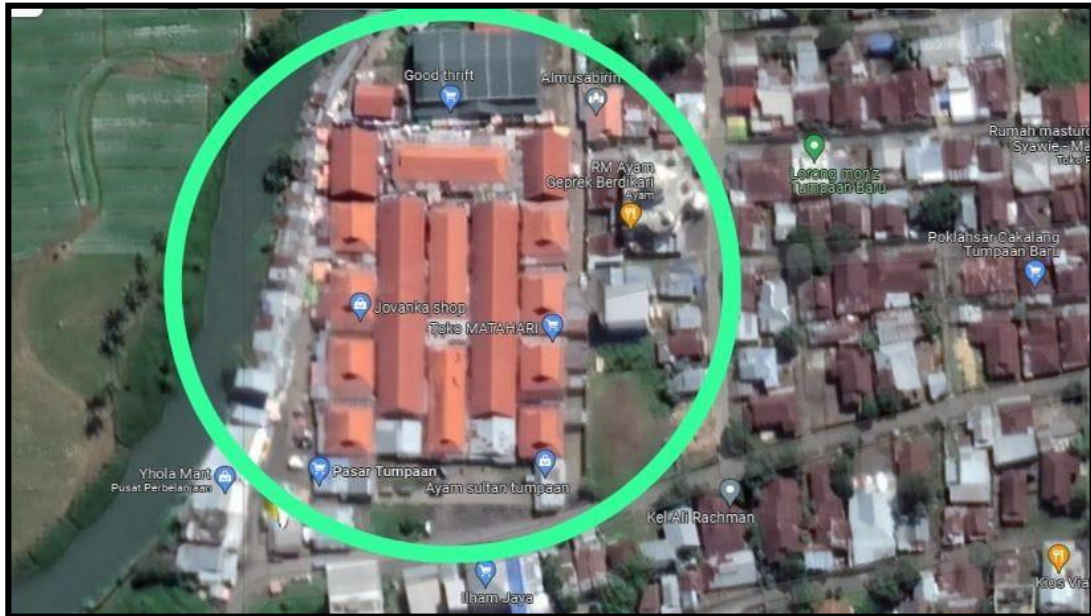
**Gambar II. 2** Gambar Kondisi Eksisting Pasar Tumpa

Kawasan Pasar Tumpa terletak di Kecamatan Tumpa Kabupaten Minahasa Selatan. Pasar ini berada di tengah-tengah Kawasan pemukiman dan beroperasi setiap hari sehingga membuat Pasar ini tidak pernah mati dan sepi. Kemudian pasar ini banyak dikunjungi dari masyarakat-masyarakat yang berasal dari kecamatan lain dan hanya dapat diakses dengan ruas jalan Pasar Tumpa sehingga pada ruas jalan ini terdapat pergerakan dari masyarakat setempat dan pengunjung pasar dari daerah lain. Kondisi inilah yang menyebabkan kondisi lalu lintas di kawasan Pasar Tumpa ini ramai baik dari kendaraan bermotor maupun pejalan kaki. Oleh karena itu, dalam rangka mendukung pengembangan dan kelancaran Lalu Lintas transportasi di Pasar Tumpa, sangat diperlukan penyediaan Sarana dan Prasarana transportasi yang memadai, serta penanganan persiapannya. Berikut ini adalah gambar serta peta letak kawasan Pasar Tumpa dapat dilihat pada **Gambar II.2** di atas.

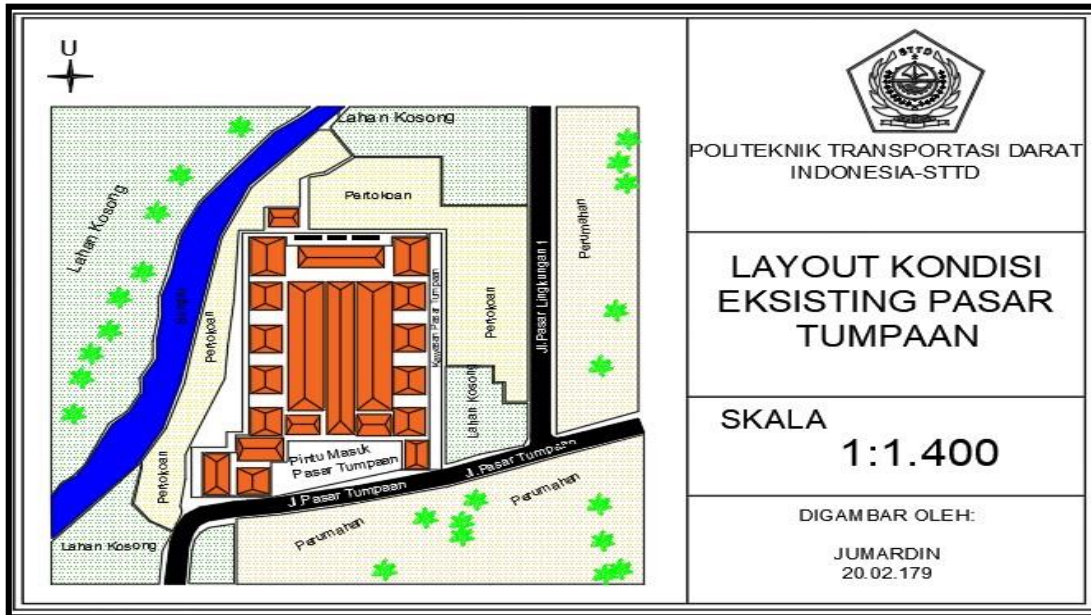
**Gambar II. 3** Layout Kawasan Pasar Tumpaan

Kawasan Pasar Tumpaan terdiri dari ruas Jalan Pasar Tumpaan dan jalan Lingkungan 1. Kawasan Pasar Tumpaan Kecamatan Tumpaan merupakan pusat perdagangan ke-2 di Kabupaten Minahasa Selatan, Kawasan tersebut mempunyai peranan penting dalam perkembangan di Kabupaten Minahasa Selatan oleh karena itu penanganan penyediaan Sarana dan Prasarana Transportasi yang memadai serta pengaturannya sangat diperlukan sekali guna mendukung perkembangan dan kelancaran Lalu Lintas di Kawasan Pasar Tumpaan. Berikut adalah kondisi dari masing-masing Jalan yang didapat dari survei inventarisasi Jalan, yang dapat dilihat **Tabel II.1** Kondisi saat ini jalan di Kawasan Pasar Tumpaan.

Kemudian Layout Kawasan Pasar Tumpaan dapat dilihat pada **Gambar II.3**

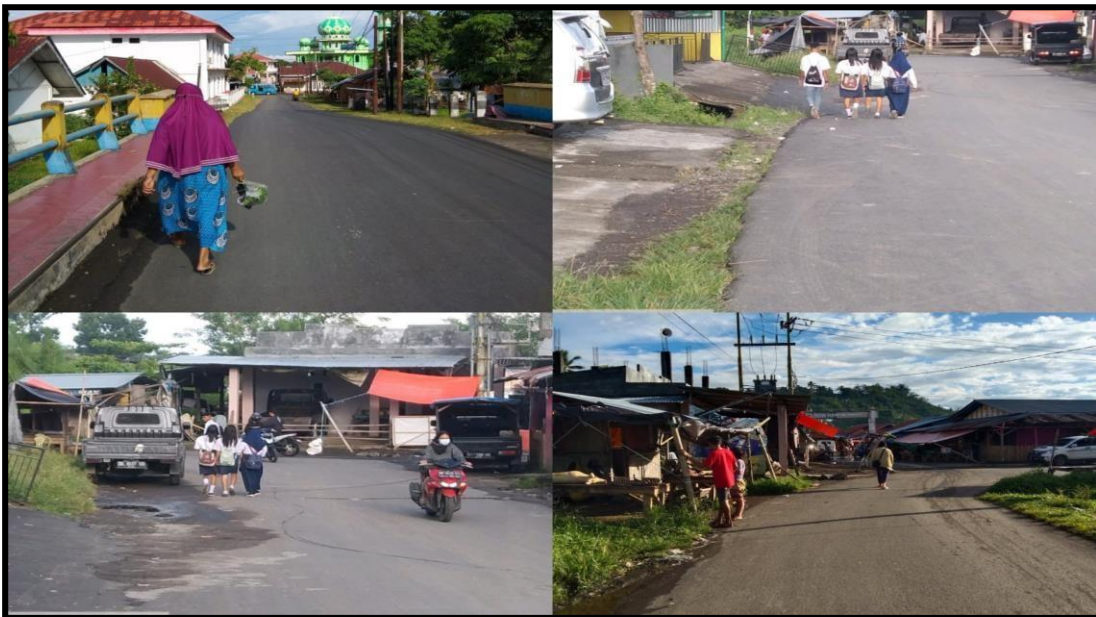
**Gambar II. 4** Pejalan Kaki yang berjalan di badan jalan

Ruas Jalan Pasar Tumpaan dan Jalan Lingkungan 1 ini terdapat permasalahan seperti pengendara sepeda motor, mobil dan angkutan umum yang parkir di pinggir jalan, belum adanya fasilitas penyeberangan, arus Lalu Lintas di Kawasan pasar yang ramai. Dapat dilihat pada **Gambar II.4** Pejalan Kaki yang berjalan di badan jalan.
