BAB II

GAMBARAN UMUM

2.2.1 Jalan Brosot Toyan 4

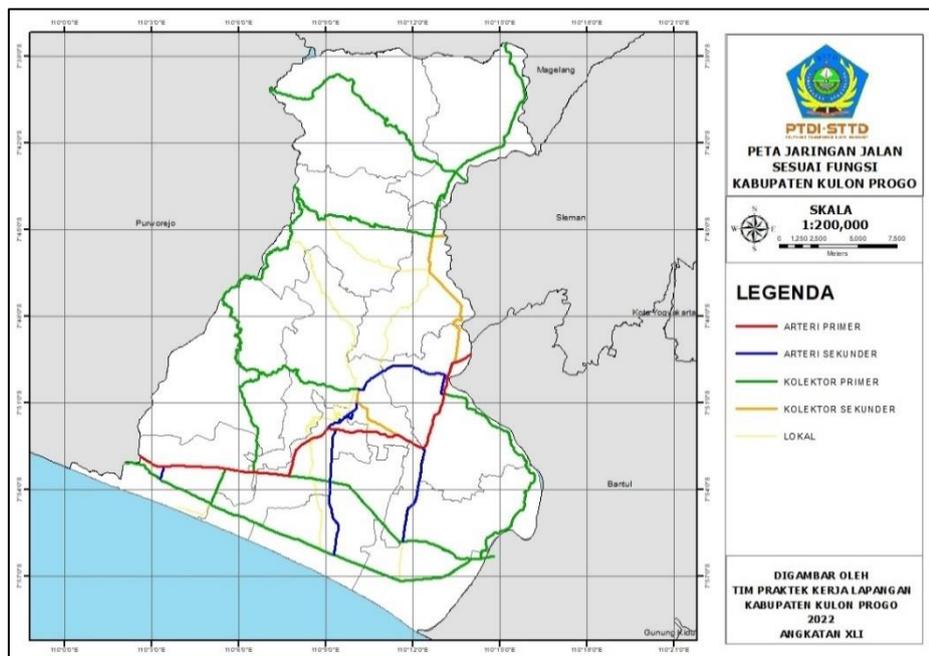
Gambar II. 2 Peta Kondisi Jaringan Jalan Berdasarkan Fungsi Jalan

Kulon Progo mempunyai pola jaringan jalan radial, di mana jaringan jalan tersebut mempunyai aksesibilitas yang cukup tinggi, sehingga alternatif pilihan jalan yang dilalui akan semakin banyak. Berikut merupakan peta kondisi jaringan jalan Kabupaten Kulon Progo berdasarkan fungsi jalan.

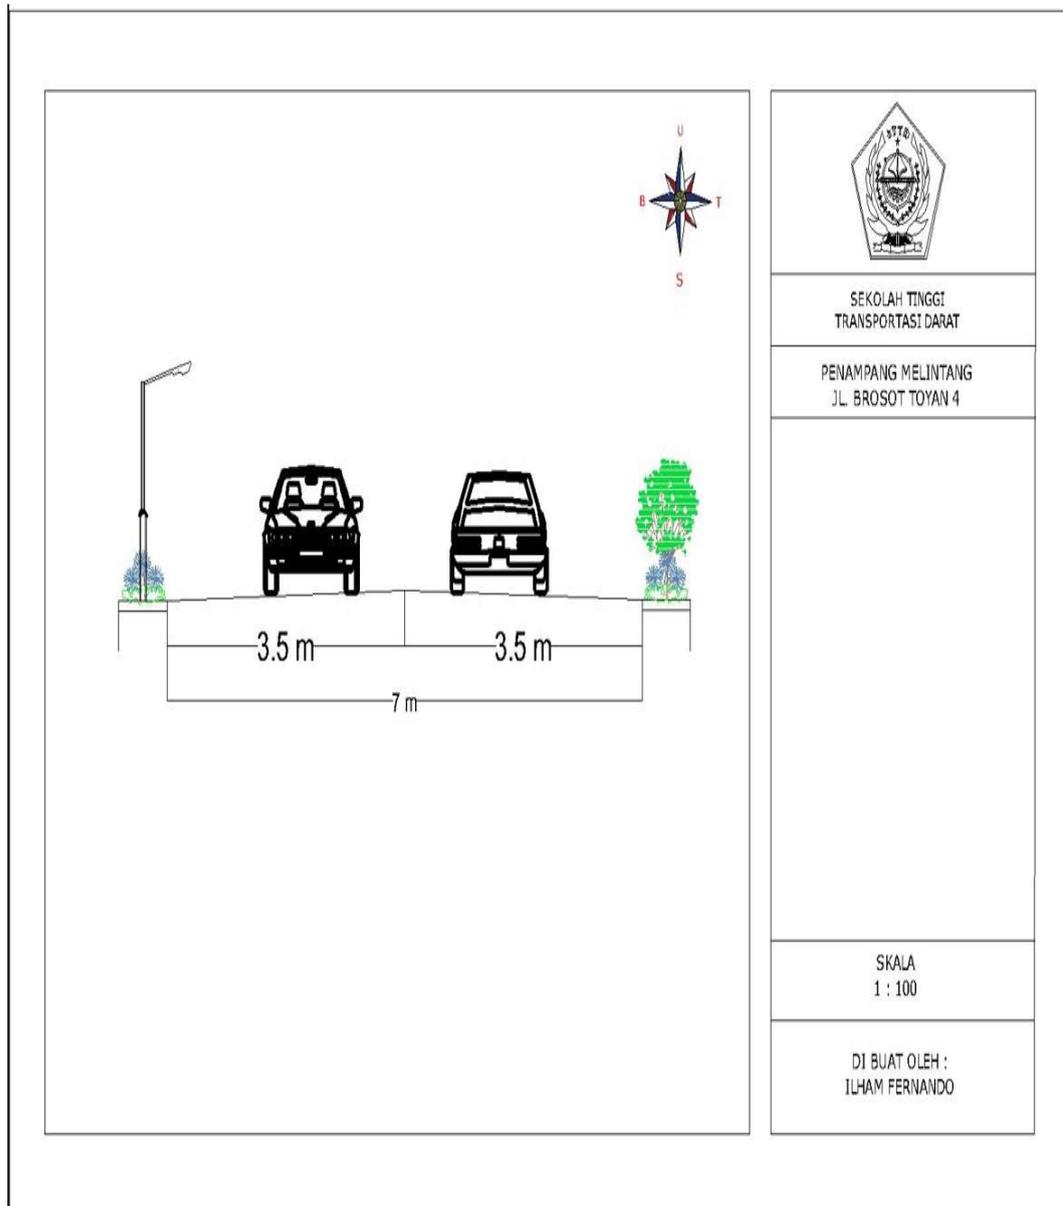
Gambar II. 4 Penampang melintang jalan Brosot Toyan 4

Berikut merupakan gambar penampang melintang pada jalan Brosot Toyan 4 dapat di lihat pada gambar II.4 dibawah ini :

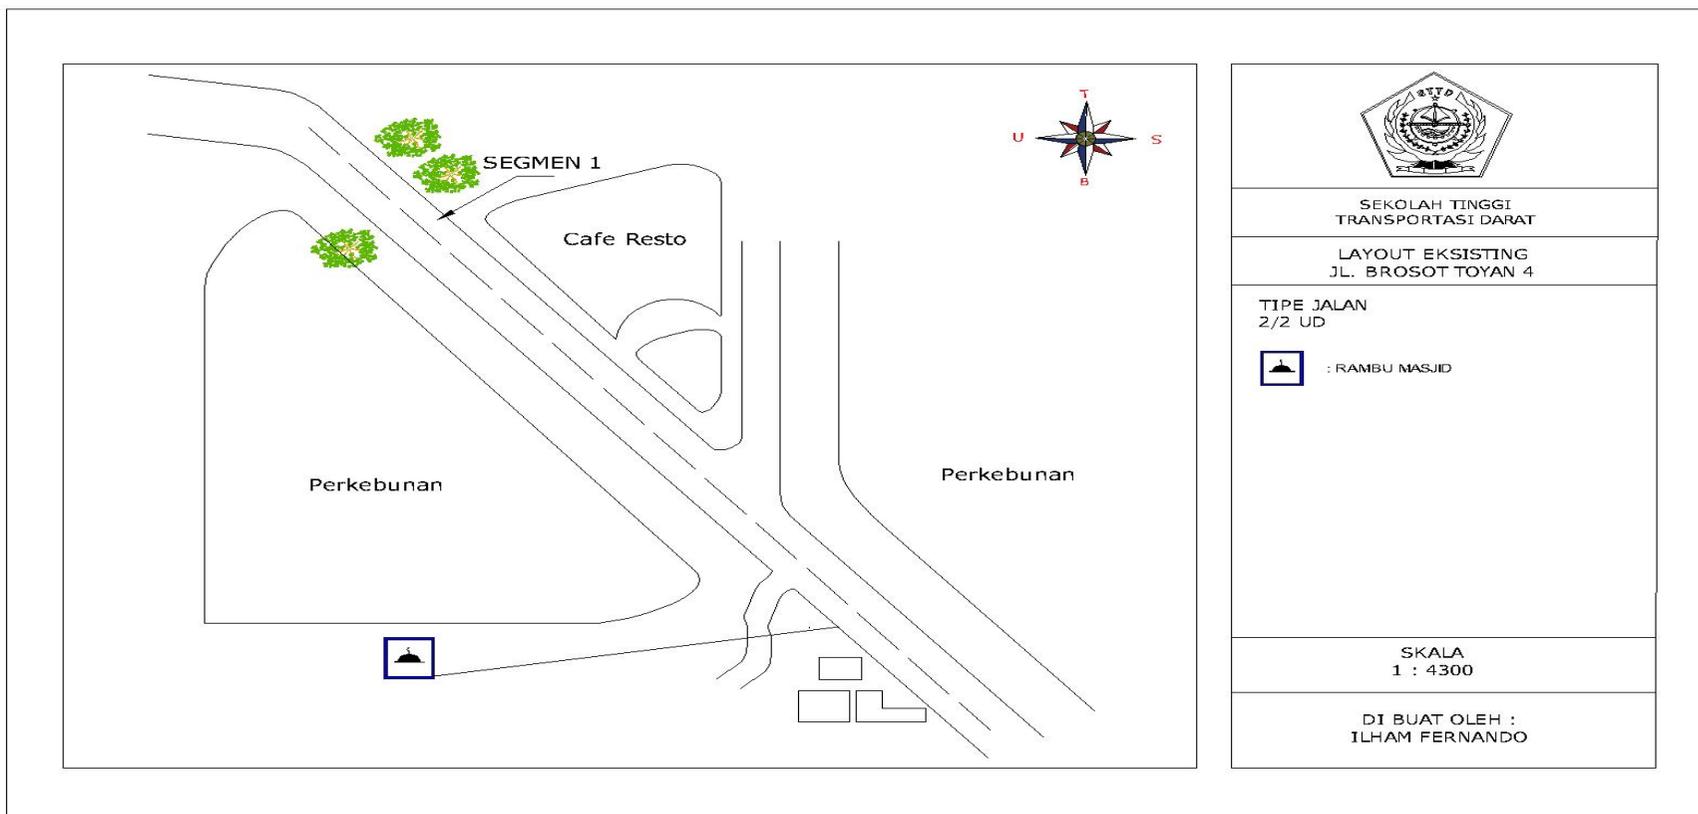
Gambar II. 5 Segmen 1 Jalan Brosot Toyan 4

Pada Segmen 1 jalan Brosot Toyan 4 kondisi jalan terdapat persimpangan dan sekitar jalan terdapat daerah perkebunan, pemukiman dan toko.

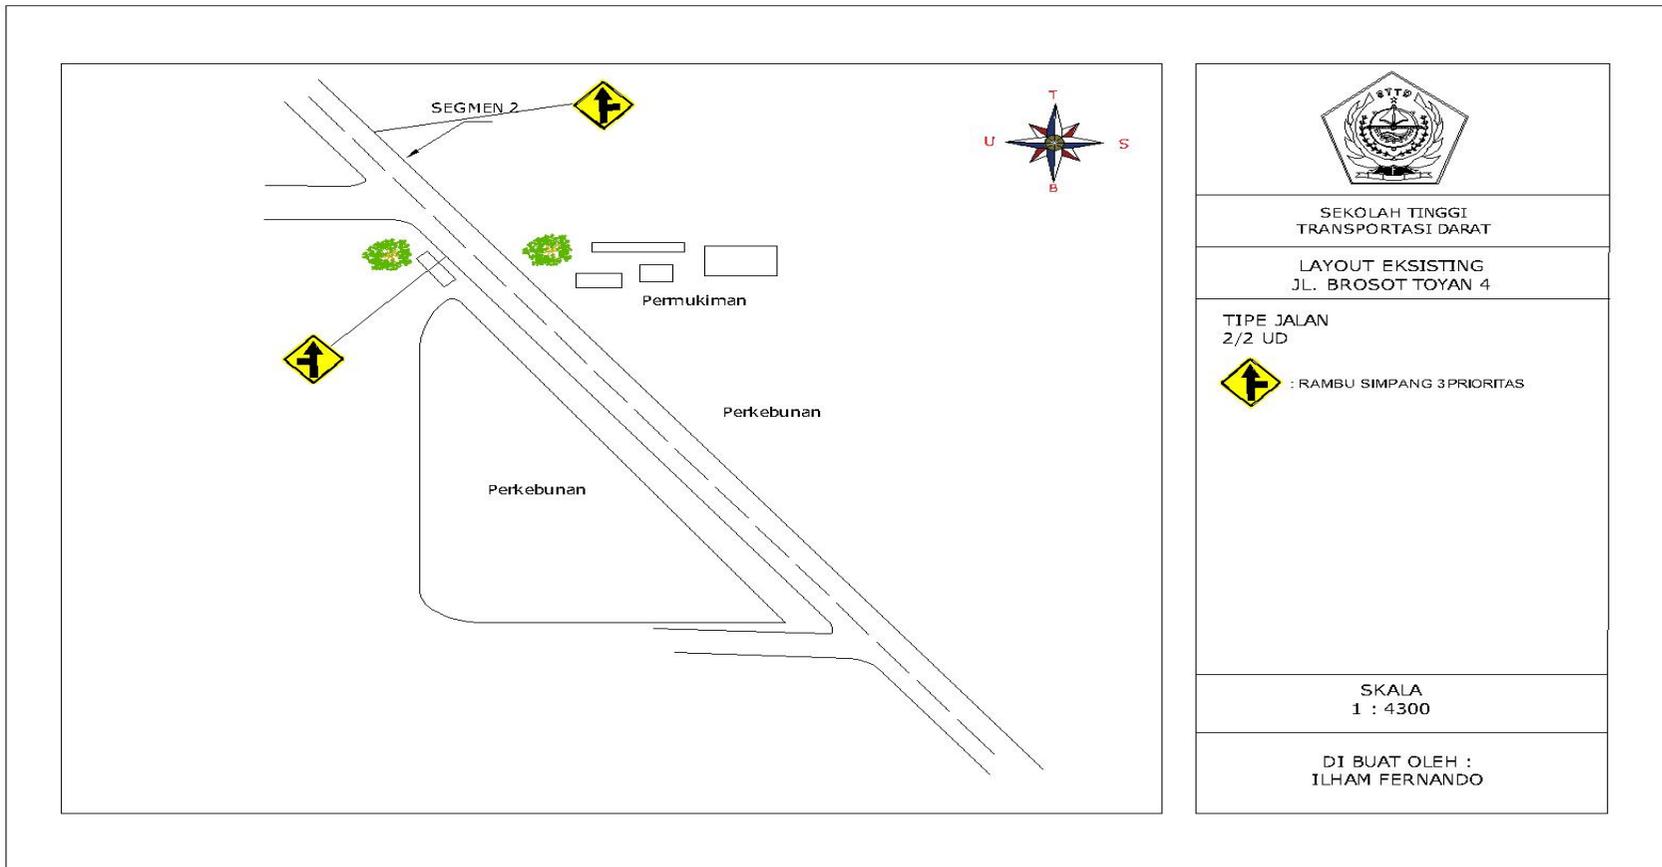
Gambar II. 6 Segmen 2 Jalan Brosot Toyan 4

Pada Segmen 2 jalan Brosot Toyan 4 kondisi jalan terdapat persimpangan dan kondisi sekitar jalan di dominasi oleh daerah perkebunan dan pemukiman.

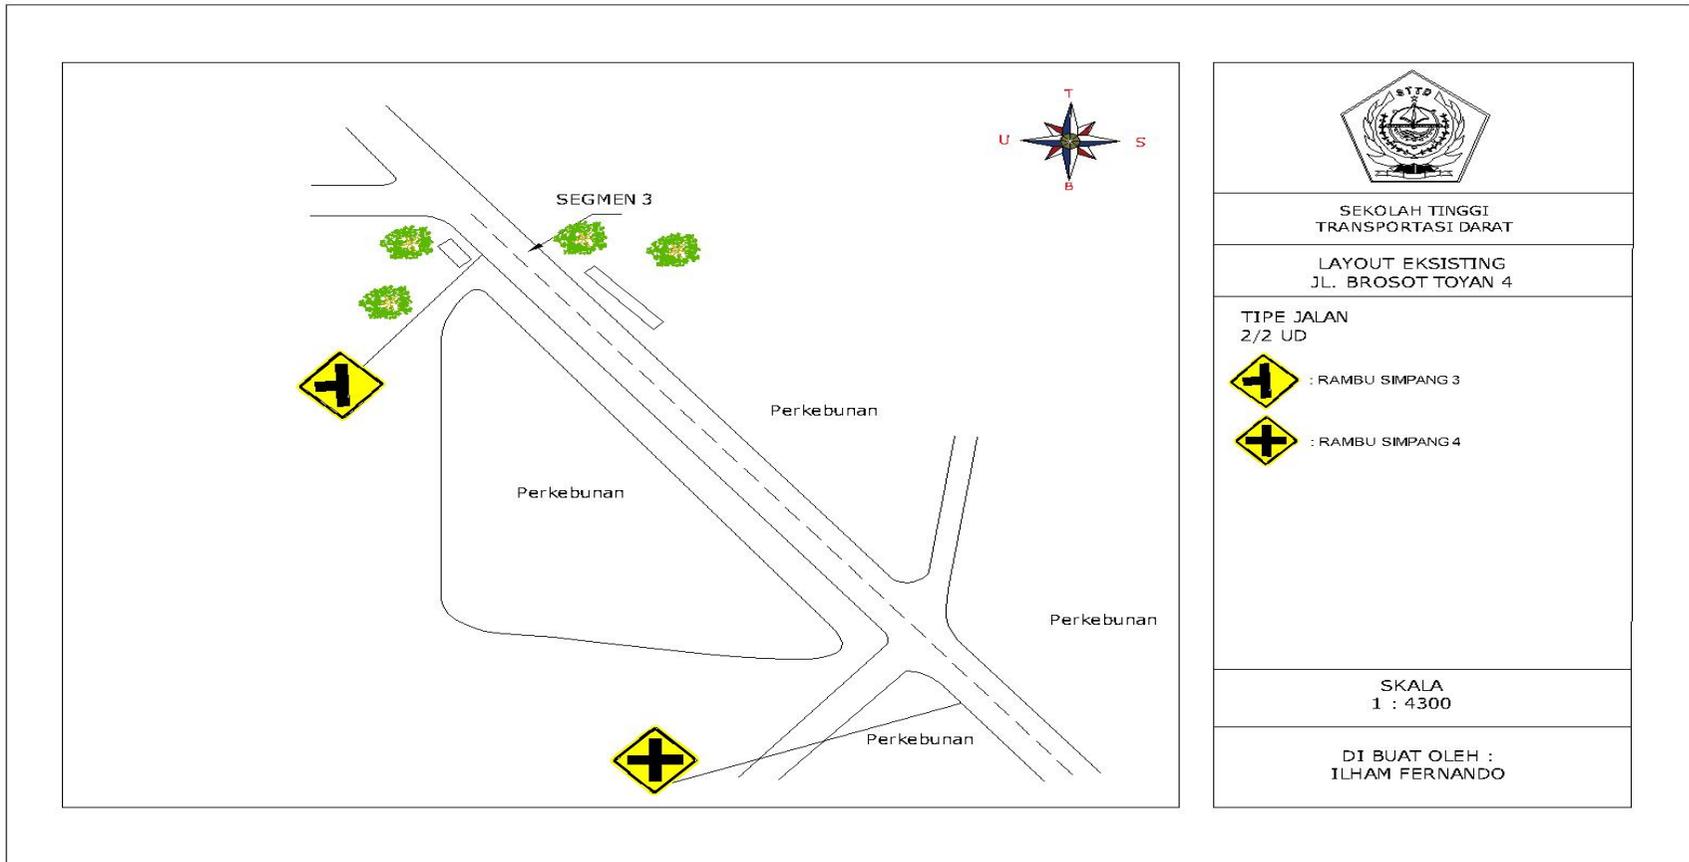
Gambar II. 7 Segmen 3 Jalan Brosot Toyan 4

Jalan Brosot Toyan 4 dengan lebar efektif jalan yaitu 7 meter, tipe lajur 2/2 UD panjang jalan yaitu 6300 meter dan untuk *Black Spot* kecelakaan terjadi di segmen 3 di depan Warung Geblek Surat dan segmen 6 di depan Dimas Aquarium. Berikut gambar segmen jalan Brosot Toyan 4 yang telah di bagi menjadi 6 segmen jalan.

Pada Segmen 3 jalan Brosot Toyan 4 ini kondisi jalan terdapat persimpangan dan kondisi sekitar jalan di dominasi oleh daerah perkebunan.

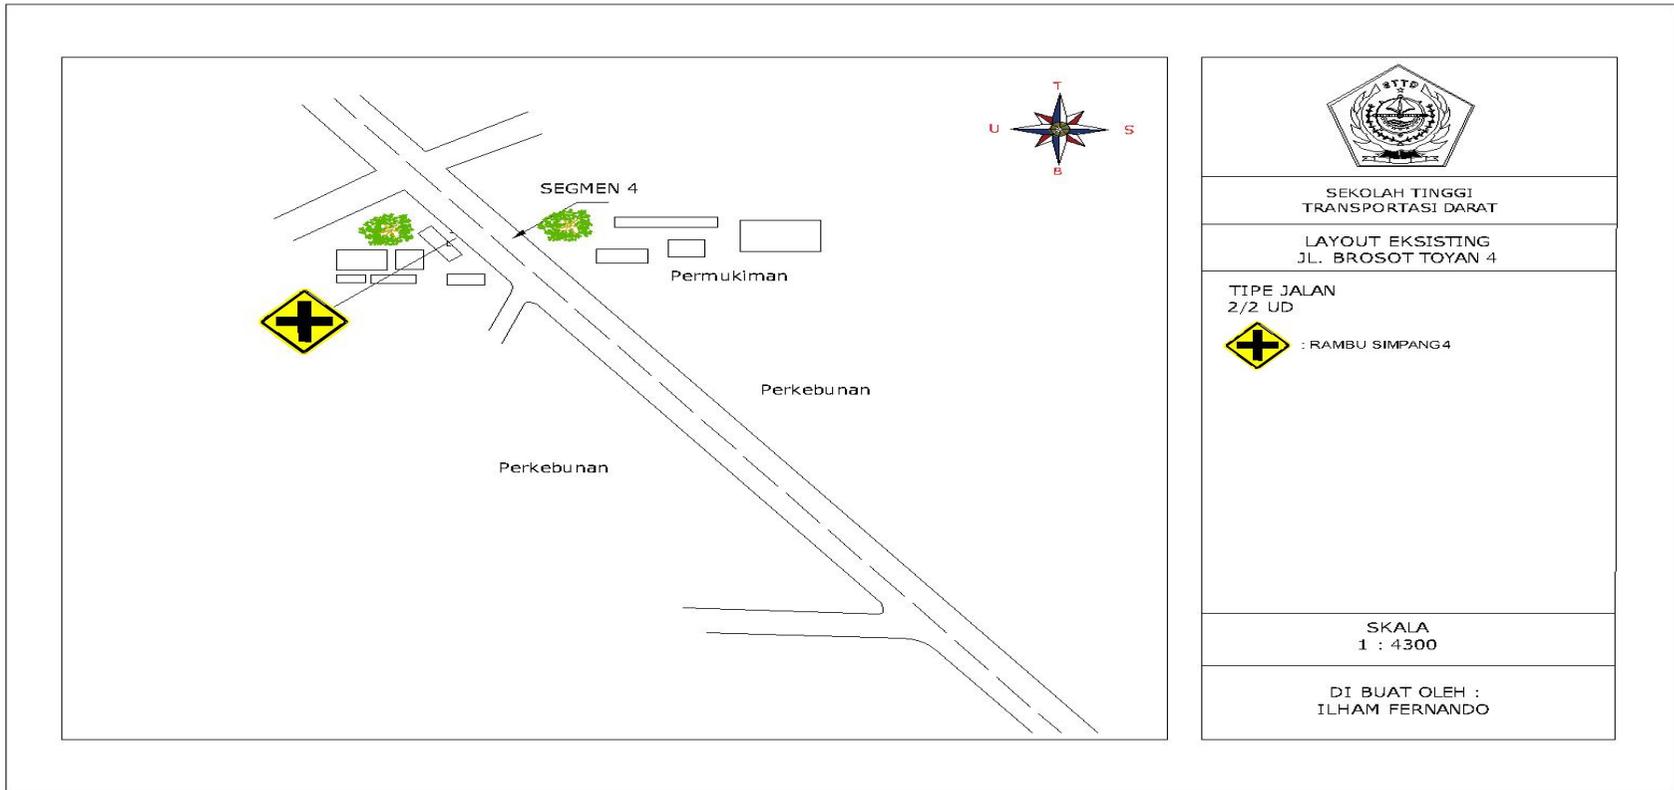
Gambar II. 8 Segmen 4 Jalan Brosot Toyan 4

Pada Segmen 4 jalan Brosot Toyan 4 kondisi jalan terdapat persimpangan dan kondisi sekitar jalan di dominasi oleh daerah perkebunan, pertokoan dan pemukiman.

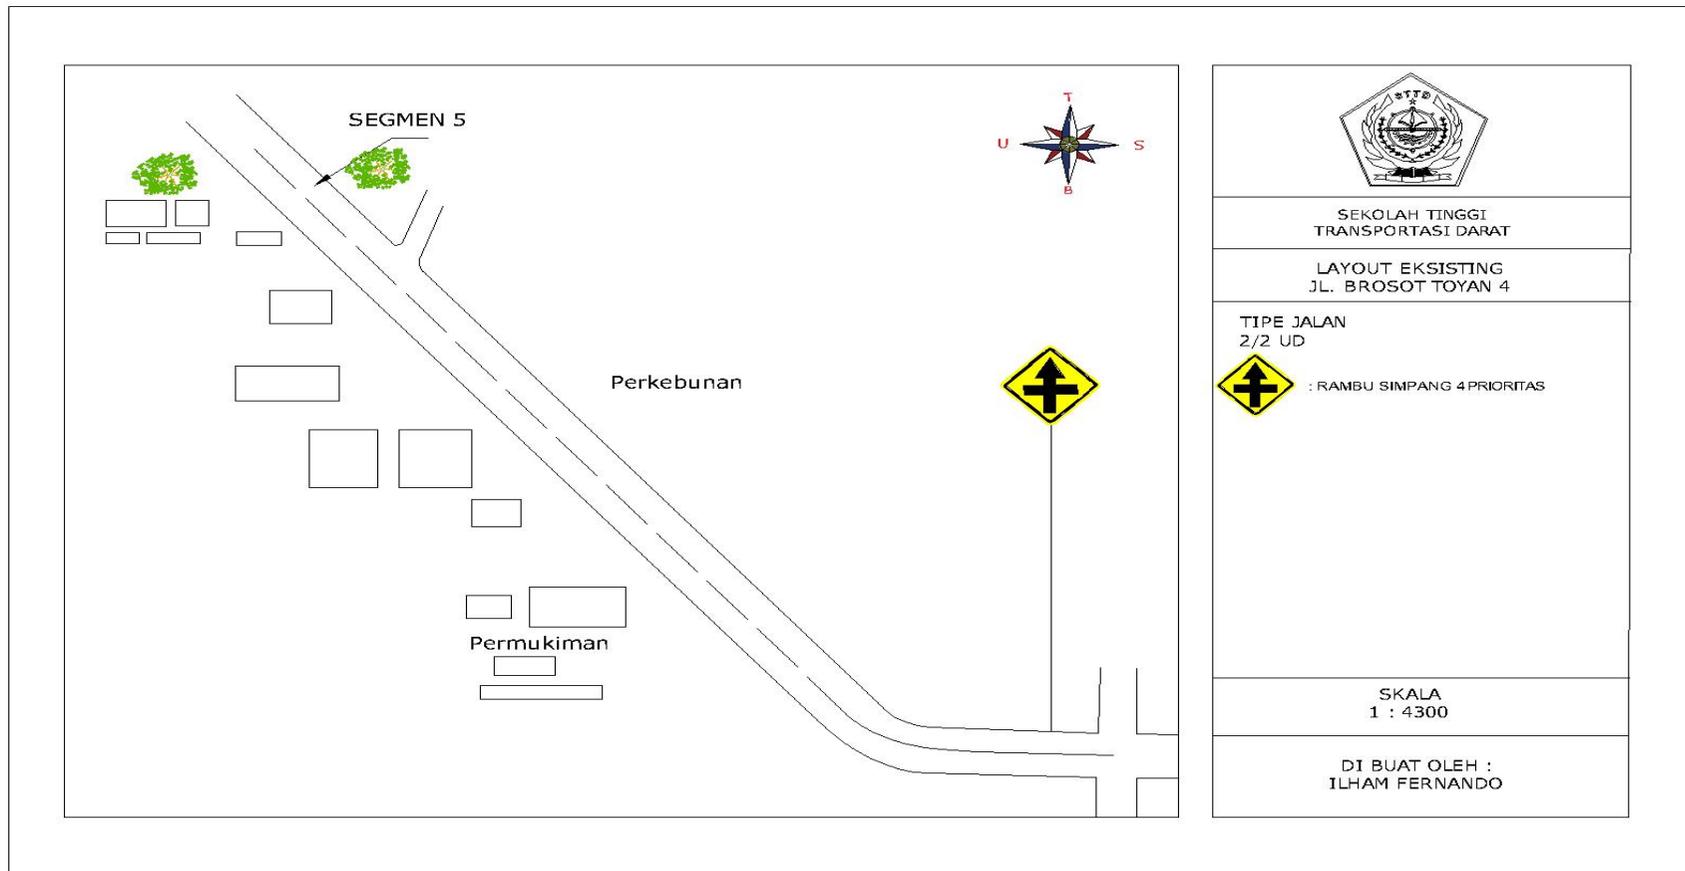
Gambar II. 9 Segmen 5 Jalan Brosot Toyan 4

Pada Segmen 5 jalan Brosot Toyan 4 kondisi jalan terdapat persimpangan dan bertikung untuk kondisi sekitar jalan di dominasi oleh daerah perkebunan, pemukiman dan pertokoan.

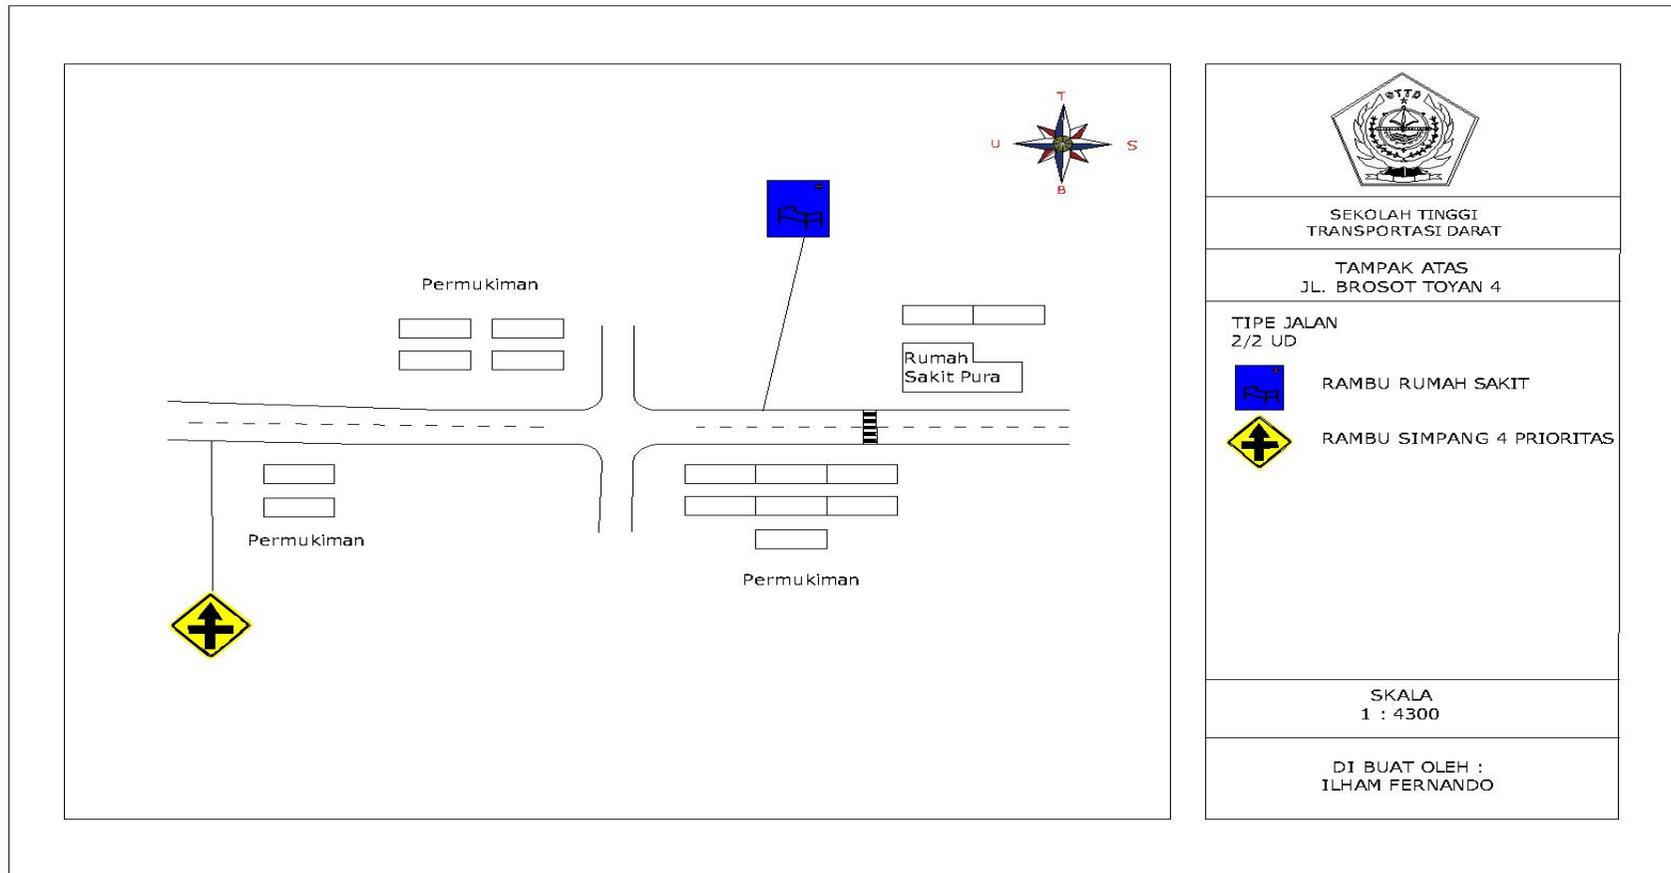
Gambar II. 10 Segmen 6 Jalan Brosot Toyan 4

Pada Segmen 6 jalan Brosot Toyan 4 kondisi jalan terdapat persimpangan dan untuk kondisi sekitar jalan di dominasi oleh daerah pemukiman, pertokoan dan terdapat rumah sakit.

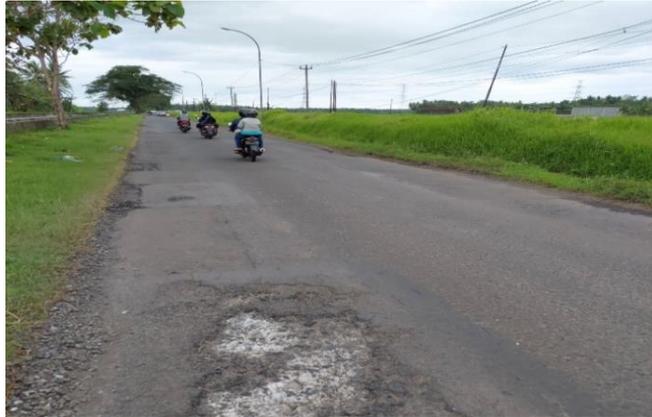
Perkerasan jalan berupa aspal dengan kondisi jalan yang rusak, berlubang dan jalan bergelombang.

Gambar II. 11 Kondisi Perkerasan jalan

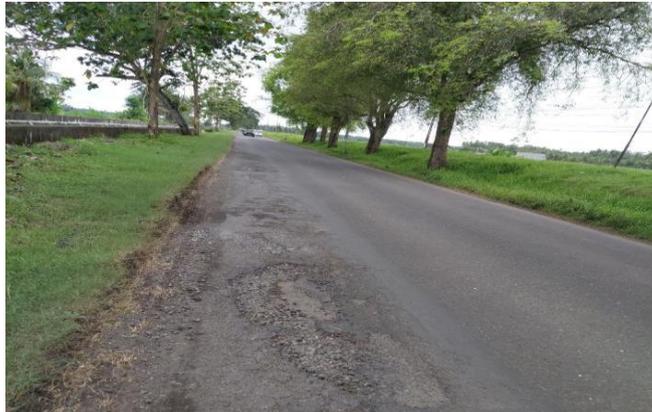
Marka jalan dengan kondisi yang sudah memudar atau hilang sehingga tidak terlihat sama sekali bagi pengguna jalan

Gambar II. 12 Kondisi Marka

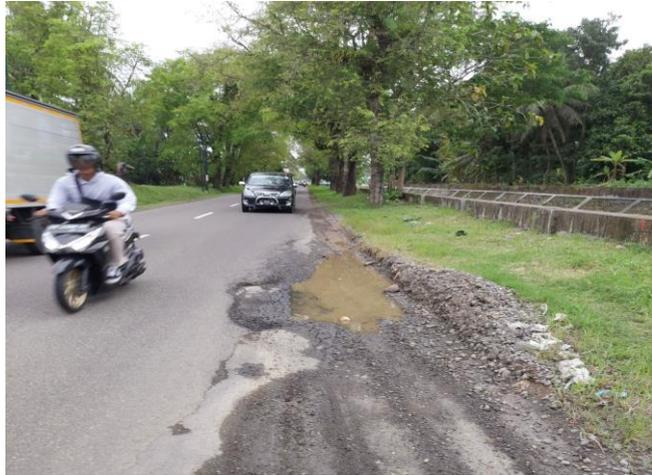
Kondisi Bahu Jalan Bahu jalan yang mengalami kerusakan, menyebabkan pengurangan lebar jalan. Dapat di lihat pada Gambar II.13 di bawah ini.

Gambar II. 13 Kondisi Bahu Jalan

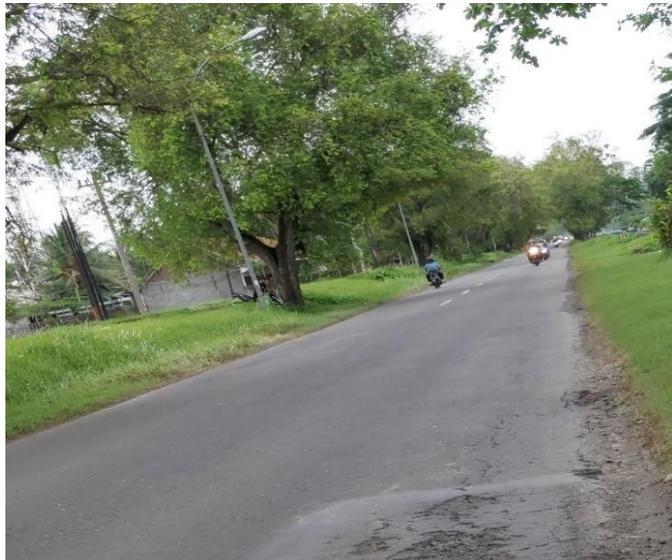
Penerangan jalan dengan kondisi yang terhalang pepohonan sehingga penerangan jalan tidak terlihat begitu jelas bagi pengguna jalan.

Gambar II. 14 Kondisi Penerangan Jalan
