**EVALUASI KONDISI PRASARANA JALAN REL
DI LINTAS MAOS-CILACAP**

KERTAS KERJA WAJIB

**POLITEKNIK TRANSPORTASI DARAT INDONESIA – STTD
PROGRAM STUDI DIPLOMA III
MANAJEMEN TRANSPORTASI PERKERETAAPIAN
BEKASI
2023**

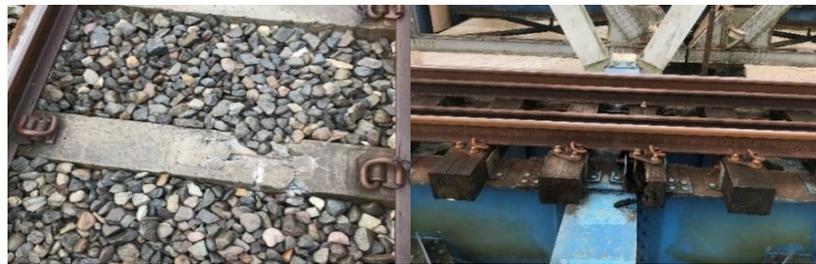
Gambar II. 4 Bantalan Pecah dan Bantalan Lapuk

Kondisi bantalan di lintas Maos-Cilacap dapat dikatakan baik. Akan tetapi ditemukan 6 titik bantalan pecah dan beberapa bantalan kayu yang sudah lapuk pada BH 1549. Berikut gambar bantalan komposit pecah dan bantalan lapuk.

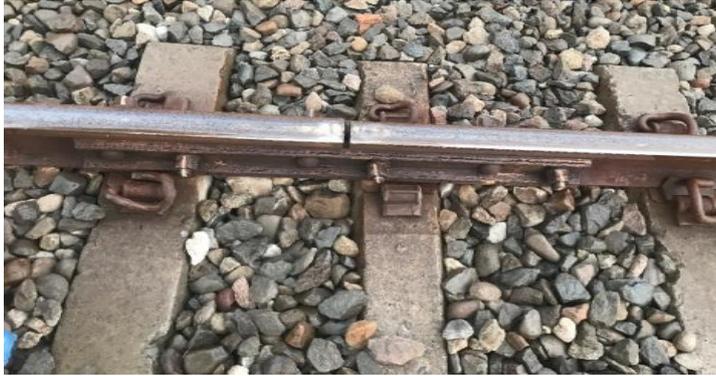
Gambar II. 5 Penambat Hilang

Terdapat beberapa penambat yang hilang. Ditemukan 10 titik penambat yang hilang dikarenakan dicuri warga atau lepas dikarenakan adanya getaran pada saat kereta api melintas. Berikut gambar penambat hilang.

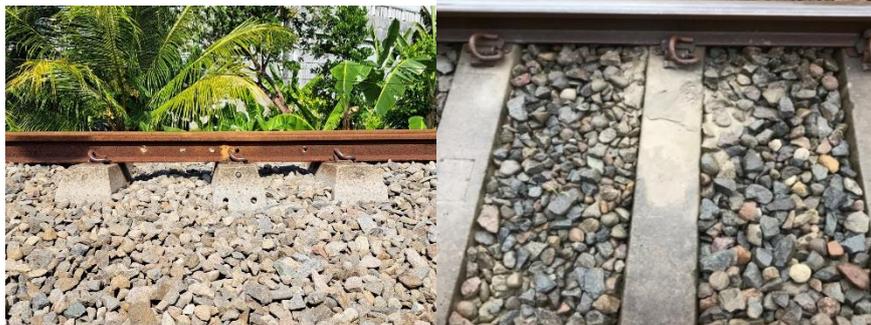
Gambar II. 6 Balas kurang dan *Mud Pumping*

Lintas Maos-Cilacap ditemukan beberapa titik yang mengalami balas turun dikarenakan adanya warga yang melewati lintasan rel dan perawatan yang kurang. Penyebab dari *Mud Pumping* biasanya disebabkan oleh tanah pada tubuh lembek atau lemah dikarenakan hujan atau air sehingga tanah menjadi lumpur, kemudian lumpur naik di balas yang dipompa saat beban kereta lewat.

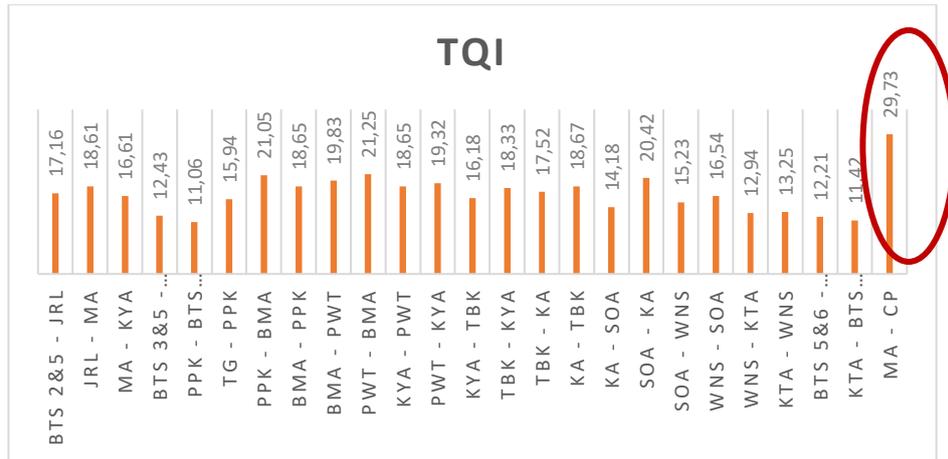
Gambar V. 1 Grafik TQI DAOP V Purwokerto

Dibawah ini adalah diagram nilai TQI di wilayah Daop V Purwokerto :

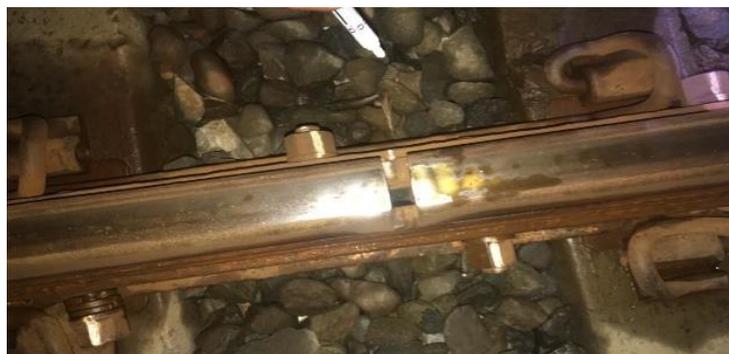
Gambar V. 2 Rel defect pada plat sambung

Pada tabel diatas merupakan temuan-temuan kerusakan yang terjadi di rel. Penyebab terjadinya rel *defect* dikarenakan gesekan antara roda kereta api yang terlalu cepat. Menyebabkan adanya cekungan pada badan rel. rel *defect* biasanya ditemukan pada sambungan rel, rel yang di las dan di jalur. Menurut PM 32 Tahun 2011 Tentang Standar dan Tata Cara Perawatan Prasarana Perkeretaapian, kegiatan perawatan jalan rel terdapat perawatan berkala dan perbaikan untuk mengembalikan fungsi. Pada perawatan berkala terdapat perawatan harian, perawatan bulanan dan perawatan tahunan. Untuk mengurangi permasalahan yang ada di rel, maka perawatan dilakukan secara teratur. Berikut salah satu gambar yang mengalami rel *defect* pada plat sambung.

Pada Lintas Maos-Cilacap Sebagian besar menggunakan tipe rel R.42 dengan adanya kerusakan di rel berupa rel *defect* masih dapat ditoleransi. Penanganan dari masalah rel *defect* meliputi:

- 1)
 - 1) Penanganan dari masalah rel *defect* menurut PM 32 Tahun 2011 meliputi: Pengecekan secara visual mengenai kondisi rel dan mengukur keausan rel lalu Melakukan pengelasan dan pemopokan rel jika keausan sudah melebihi batas toleransi. Selanjutnya dilakukan Pergantian rel untuk dalam jangka waktu yang lama

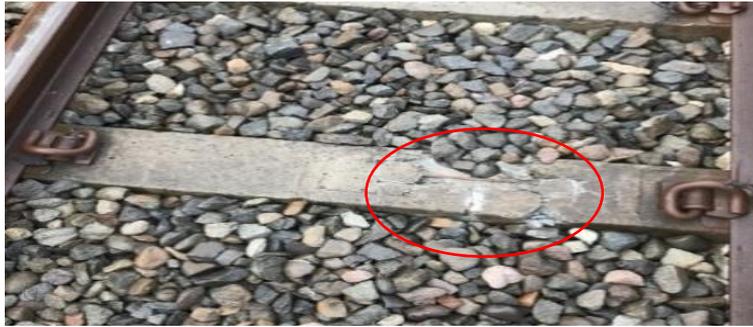
Gambar V. 3 Bantalan Pecah

Pada tabel diatas merupakan temuan kerusakan pada bantalan. Penyebab bantalan pecah dikarenakan oleh hentakan pada roda kereta dan balas turun. Hal ini, ketika kereta melintasi lintas tersebut, beban pada rel tidak diterima sepenuhnya oleh bantalan lalu tidak dialirkan ke balas. Namun, kondisi bantalan tidak dapat menahan beban secara terus menerus. Jika tidak segera menambah volume balas balasnya bantalan tersebut lama kelamaan akan pecah. Selain itu, bantalan pecah disebabkan adanya rantai kereta yang lepas. Berikut salah satu gambar Bantalan Komposit beton pecah.

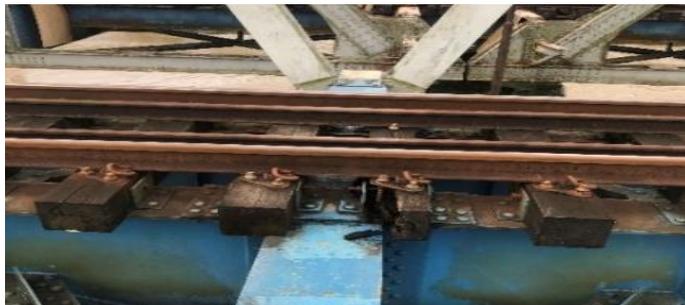
Gambar V. 4 Bantalan Lapuk

Pada lintas Maos-Cilacap ditemukan 156 bantalan kayu yang sudah lapuk pada BH 1549 dan beberapa Bantalan kayu lapuk biasanya disebabkan oleh cuaca seperti hujan dan panas matahari. Selain itu, disebabkan oleh kelembapan dan usia kayu tersebut. Jika bantalan kayu lapuk tidak segera diganti, maka pada saat kereta yang melintasi bantalan kayu dapat mengakibatkan getaran pada rel, lalu tidak tersalurkan oleh bantalan kayu. Hal ini, dapat menyebabkan rel patah. Bantalan kayu yang sudah lapuk dengan kategori yang sudah parah, harus segera diganti karena sudah tidak mampu menahan beban kereta dan dapat membahayakan keselamatan operasi kereta api. Berikut gambar bantalan lapuk di jembatan.

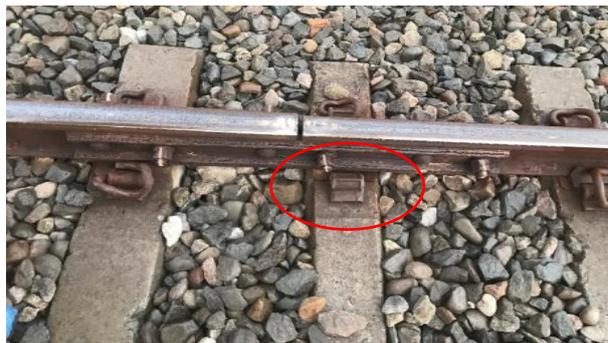
Gambar V. 5 Penambat Hilang

No	Koridor	KM	Temuan
1	MA-KH	0+000 - 1+996	
2	KH-KKD	1+996 - 9+350	Penambat E-Clip hilang di KM 8+250, KM 8+700, KM 5+900
3	KKD-GM	9+350 - 13+575	Penambat E-Clip hilang di KM 10+200, 11+450, 12+220
4	GM-CP	13+350 - 20+755	Penambat E-Clip hilang 14+310, 16+100, 16+430, 17+000, Penambat E-Clip Rusak di KM 20+680

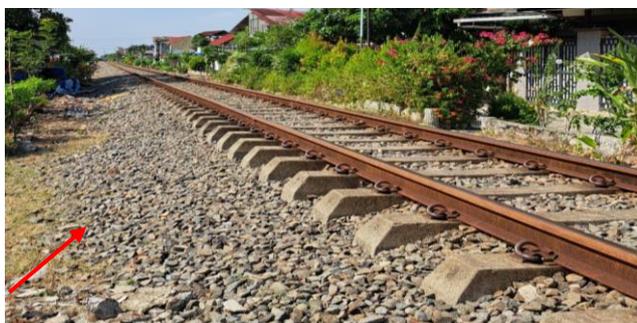
Gambar V. 6 Volume balas Turun

Pada tabel diatas merupakan temuan balas yang turun pada saat survey. Balas turun terjadi karena kurangnya perawatan serta adanya masyarakat yang melewati jalan rel sehingga menyebabkan tubuh baan tidak stabil. Dampak dari kurangnya volume balas akan mengakibatkan terhadap keandalan jalan rel dan bisa menyebabkan rel menjadi patah. Berikut merupakan gambar volume balas turun.

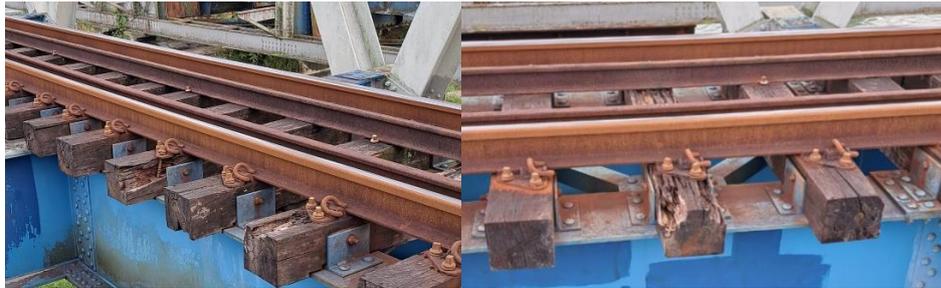
Gambar V. 7 Bantalan Kayu yang lapuk

Pada tabel diatas disebutkan terdapat 156 bantalan yang telah rusak di BH 1549. Pada kategori XX terdapat 30 bantalan dan pada kategori XXX terdapat 94 bantalan. Faktor penyebab kerusakan bantalan kayu disebabkan oleh cuaca dan *life time* (umur) dari bantalan kayu tersebut. Berikut kategori Kerusakan di bantalan kayu:

1. Kerusakan kategori I (X) : Contoh adalah lubang baut atau tirpon yang longgar pada bantalan.
2. Kerusakan kategori II (XX) : contoh, bantalan mengalami pelapukan di sekitar lubang tirpon.
3. Kerusakan kategori III (XXX) : Contoh adalah ketika bantalan mengalami kerusakan berupa pelapukan secara menyeluruh, pecah memanjang sepanjang arah bantalan, atau bantalan mengalami pemutusan.

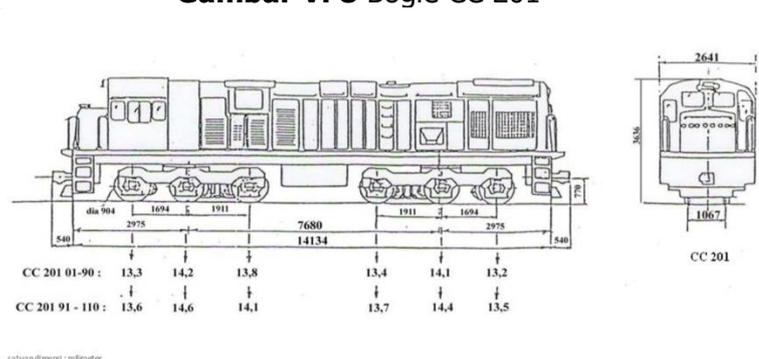
Gambar V. 8 Bogie CC 201

Selanjutnya, memastikan bahwa 2 gandar depan dan belakang pada sarana yang melewati BH 1549, dalam kondisi satu gandarnya menumpu bantalan kayu yang lapuk dan satunya lagi menumpu bantalan kayu yang tidak lapuk. Berikut perhitungan

Jarak antar gandar depan dan belakang : $1694+1911 = 3.605$ mm
