BAB II GAMBARAN UMUM

2.2 Kondisi Wilayah Kajian

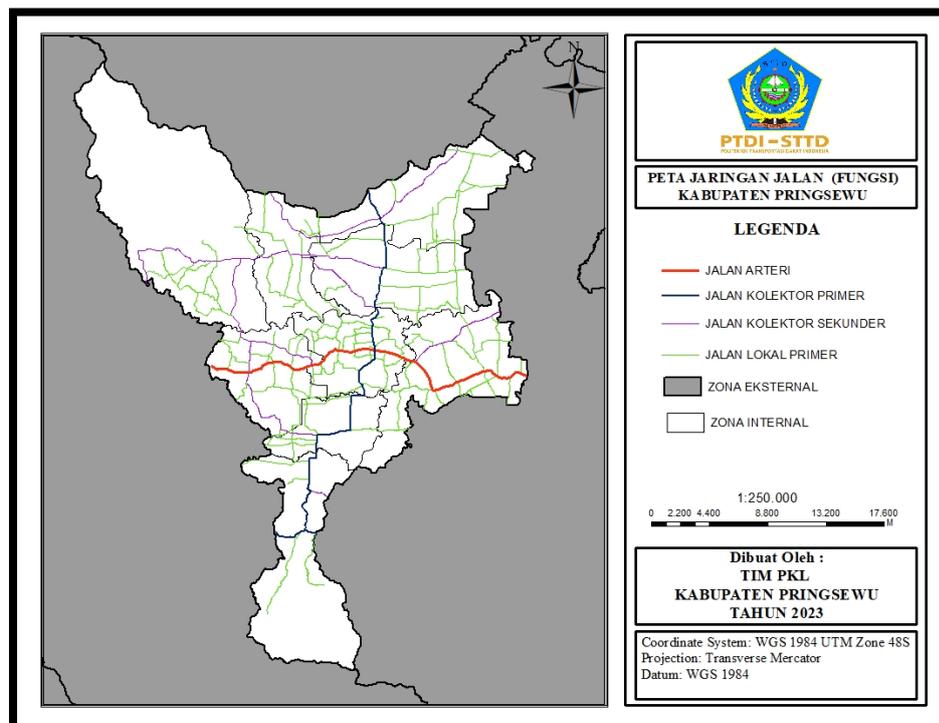
Jaringan jalan merupakan satu kesatuan jaringan jalan yang terdiri atas sistem jaringan jalan primer dan sistem jaringan jalan sekunder yang terjalin pada hubungan hierarkis. Jalan merupakan prasarana lalu lintas yang merupakan salah satu peran penting sebagai penunjang kelancaran dalam berbagai sektor kegiatan, diantaranya yaitu pada kegiatan ekonomi dan kegiatan lain secara menyeluruh. Kabupaten Pringsewu memiliki Panjang jalan 751 Kilometer. Jaringan jalan yang terdapat di Kabupaten Pringsewu berupa jalan arteri yang berjumlah 13 segmen, jalan kolektor primer yang berjumlah 17 segmen, jalan kolektor sekunder yang berjumlah 21 segmen, jalan lokal primer yang berjumlah 20 segmen.

Gambar II. 1 Peta Jaringan Jalan Kabupaten Pringsewu

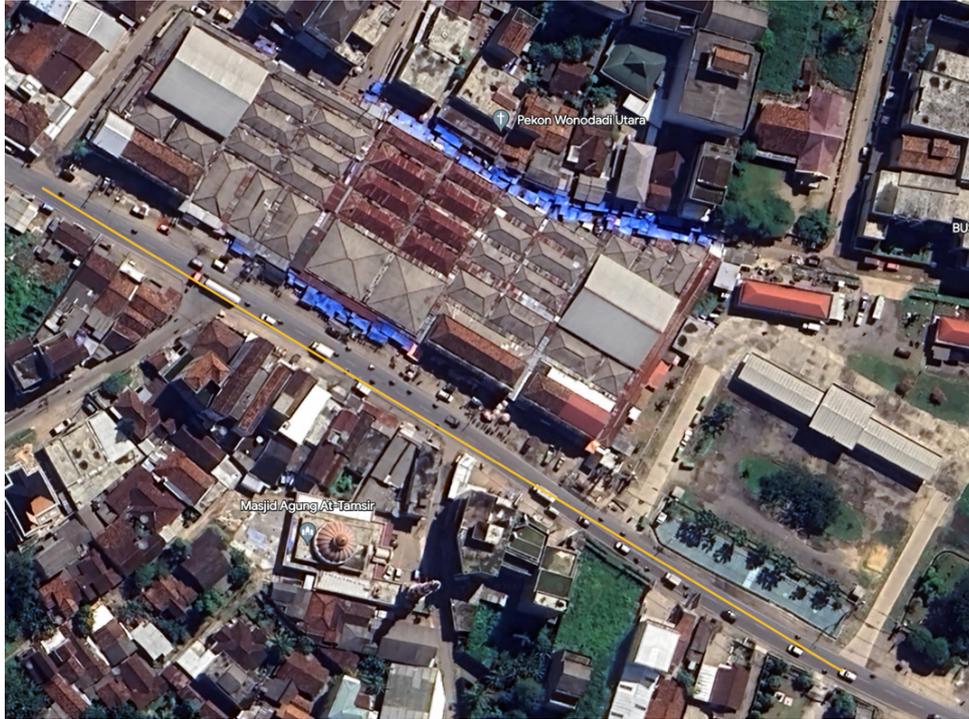
Gambar II. 2 Peta Lokasi Studi

Daerah penelitian yang menjadi daerah studi adalah kawasan pasar Gading Rejo pada jalan Gading Rejo dengan status jalan nasional dan fungsi jalan arteri akan tetapi memiliki tingkat pelayanan tinggi. Daerah ini berada dikecamatan Gading Rejo yang terdapat pusat perbelanjaan dan terminal. Sehingga sebagian besar penduduk kawasan Gading Rejo kabupaten Pringsewu melakukan aktivitas di daerah ini karena pada kawasan studi terdapat pertokoan yang padat tetapi hal ini tidak di dukung dengan adanya fasilitas bagi pejalan kaki yang memadai sehingga mengganggu lalu lintas yang berada di daerah tersebut. Berikut peta lokasi studi dapat dilihat pada

Pada gambar diatas dapat dilihat kondisi tata guna lahan daerah studi yang merupakan daerah pusat perbelanjaan dan pusat pertokoan yang padat. Dengan tipe jalan 2 arah dengan panjang jalan 2,2 km dan lebar efektif 6,4 memiliki hambatan samping yang tinggi dikarenakan adanya pertokoan atau pusat kegiatan ekonomi dan adanya parkir on street. Untuk itu penanganan dalam penyediaan sarana dan prasarana transportasi yang menunjang serta pengaturannya sangat dibutuhkan guna mendukung perkembangan dan kelancaran lalu lintas di kawasan tersebut.

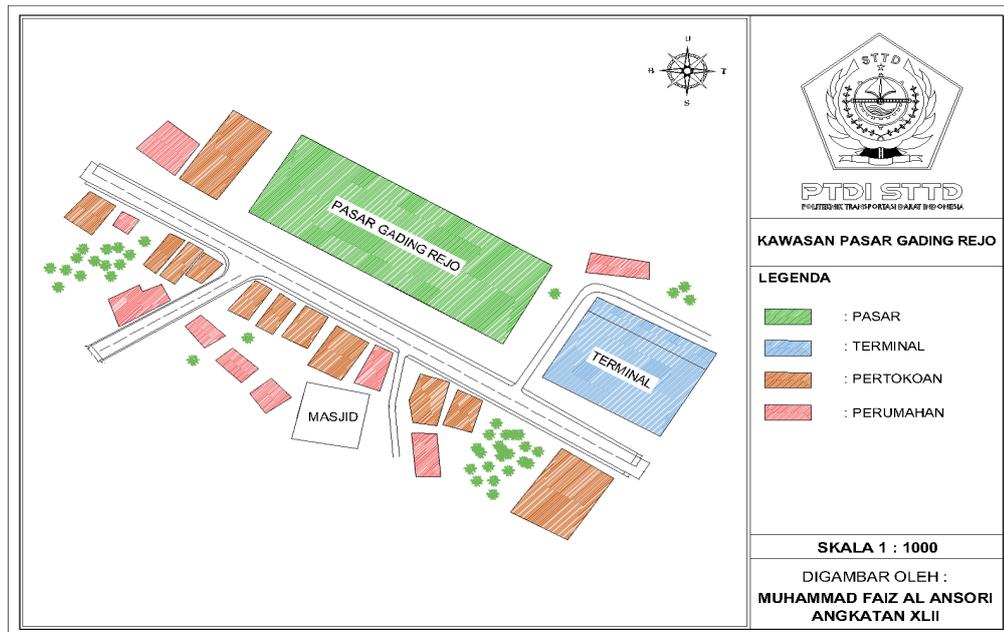
Gambar II. 3 Layout Kondisi Eksisting Kawasan Pasar Gading Rejo

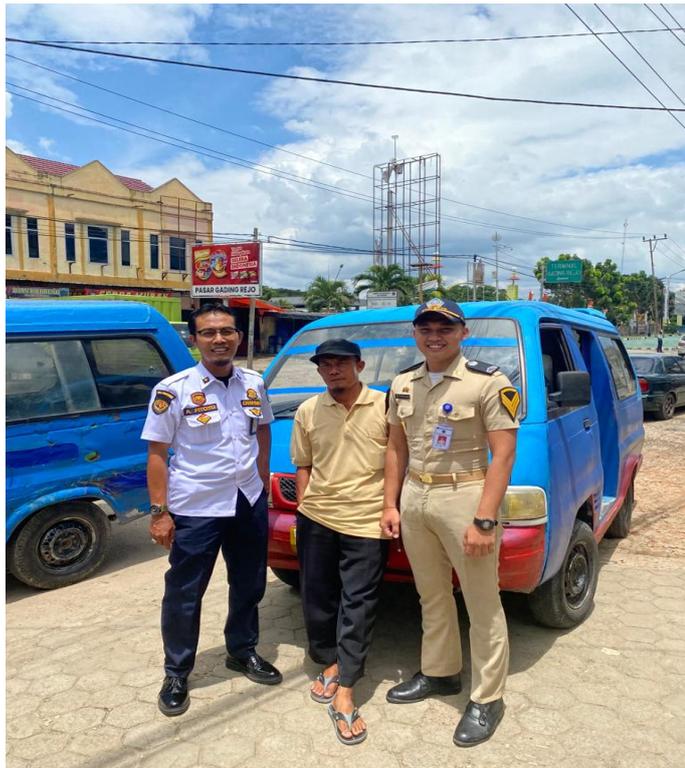
Gambar II. 5 Angkutan Pedesaan Yang Melewati

Di daerah penelitian di lewati angkutan umum yang melayani trayek yang langsung menuju ke kawasan Gading Rejo. Trayek yang melewati hanya satu yaitu trayek Gading Rejo dengan jumlah 20 armada yang beroperasi dengan rata rata umur kendaraan yaitu 20 tahun. Dengan adanya trayek tersebut mempermudah masyarakat dalam perpindahan.

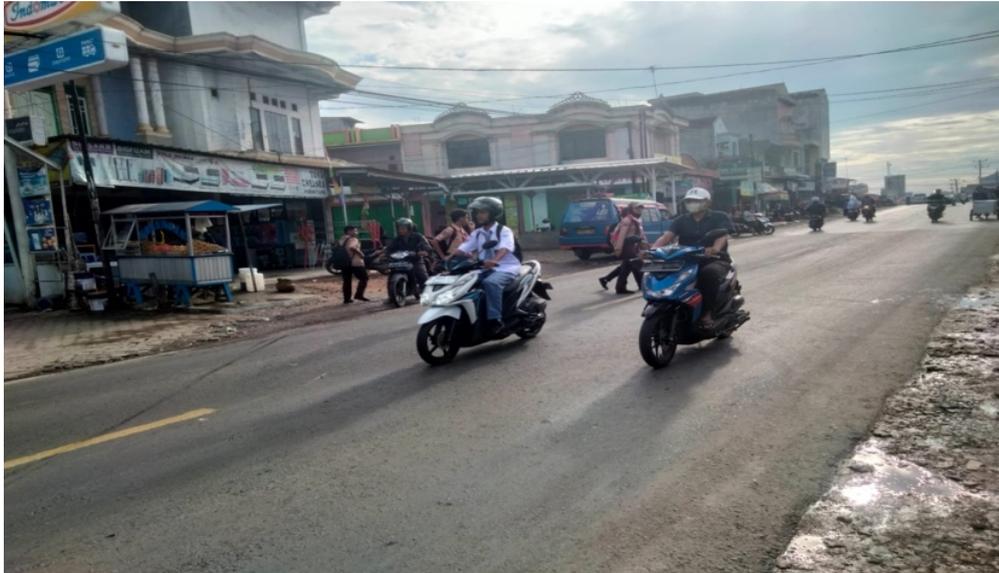
Gambar II. 6 Kondisi Eksisting Wilayah Studi

Pada Kawasan pasar Gading Rejo ini tidak terdapat rambu penyeberangan dan zebra cross membuat orang lebih memilih untuk menyeberang di sembarang tempat sehingga membahayakan pengguna jalan lain. Maka dari itu perlu dilakukan penanganan terkait keselamatan baik pejalan kaki maupun pengendara kendaraan.

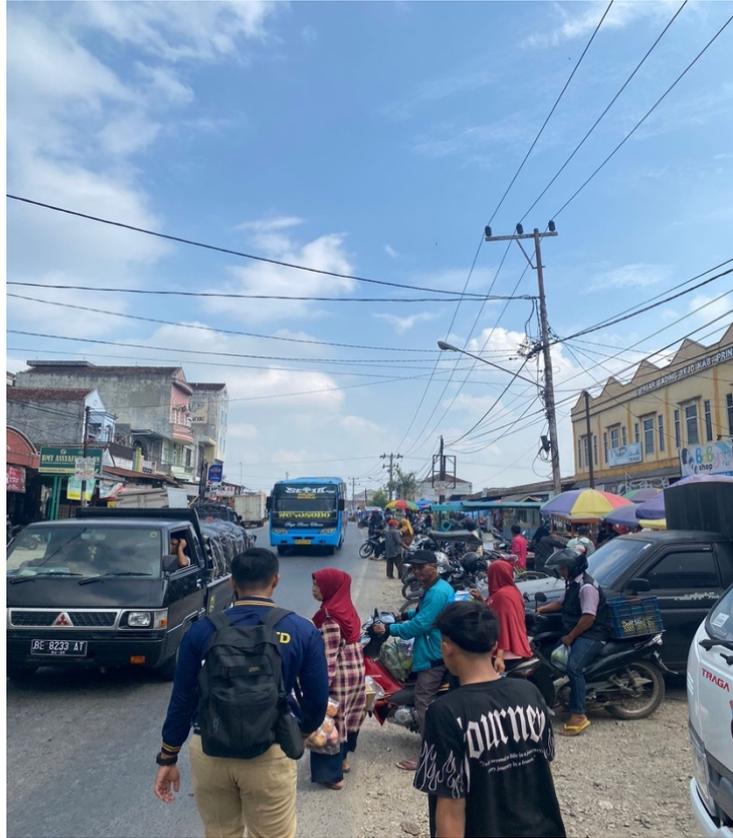
Pejalan kaki di kawasan pasar Gading Rejo ini cukup ramai, karena di kawasan ini adalah pusat kegiatan ekonomi seperti pertokoan. Dikarenakan belum adanya fasilitas pejalan kaki sehingga pejalan kaki berjalan terlalu dekat dengan pengguna jalan lain yang membahayakan bagi kedua belah pihak. Hal ini menjadi salah satu penyebab terganggunya kelancaran kegiatan pengguna jalan yang lain dalam berlalu lintas di sekitar pertokoan kawasan Pasar Gading Rejo.

Gambar II. 7 Kondisi Pejalan Kaki Wilayah Studi
