## **BAB V**

### **ANALISIS DAN PEMECAHAN MASALAH**

## 5.2 Inspeksi Keselamatan Jalan

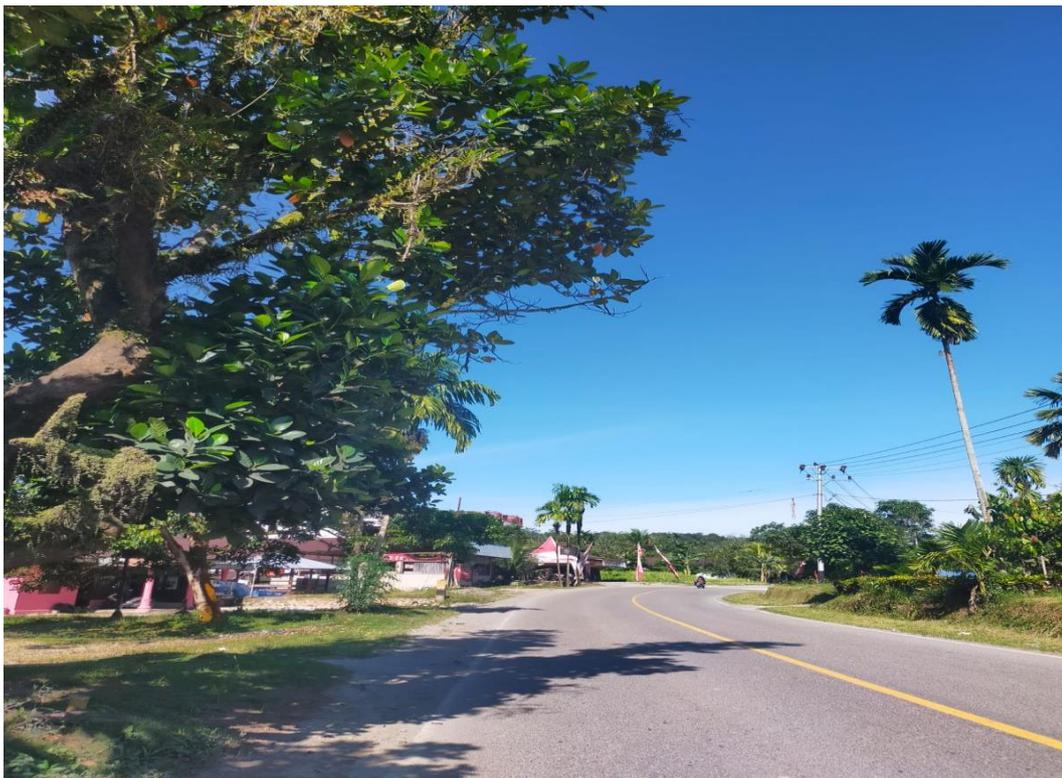
**Gambar V. 1** Kondisi Daerah Rawan Kecelakaan Pada Segmen 2

Dari hasil inventarisasi terdapat beberapa marka pudar dan perlu diusulkan perbaikan marka jalan. Pada Segmen 2 dan 3 di ruas Jalan Lintas Sumbar-Riau Km 175 merupakan ruas jalan dengan kondisi marka terburuk, karena beberapa marka sudah pudar dan bahkan markanya udah hilang. Dengan marka jalan pengemudi dapat mengetahui lajur mana yang seharusnya dilalui, kemudian untuk penentuan penggunaan marka utuh dan marka putus-putus harus tepat sesuai jarak pandang, sehingga pengemudi pada saat akan mendahului kendaraan di depannya, dapat mengikuti isyarat dari marka jalan. Pembuatan marka jalan dapat menggunakan bahan-bahan yang terdiri dari Cat , Thermoplastik, Prefabricated marking, Cold applied based markings. Bentuk marka jalan pada ruas Lintas Sumbar-Riau Km 175 sesuai dengan kecepatan rencana 60 Km/jam yaitu dengan spesifikasi sebagai berikut :

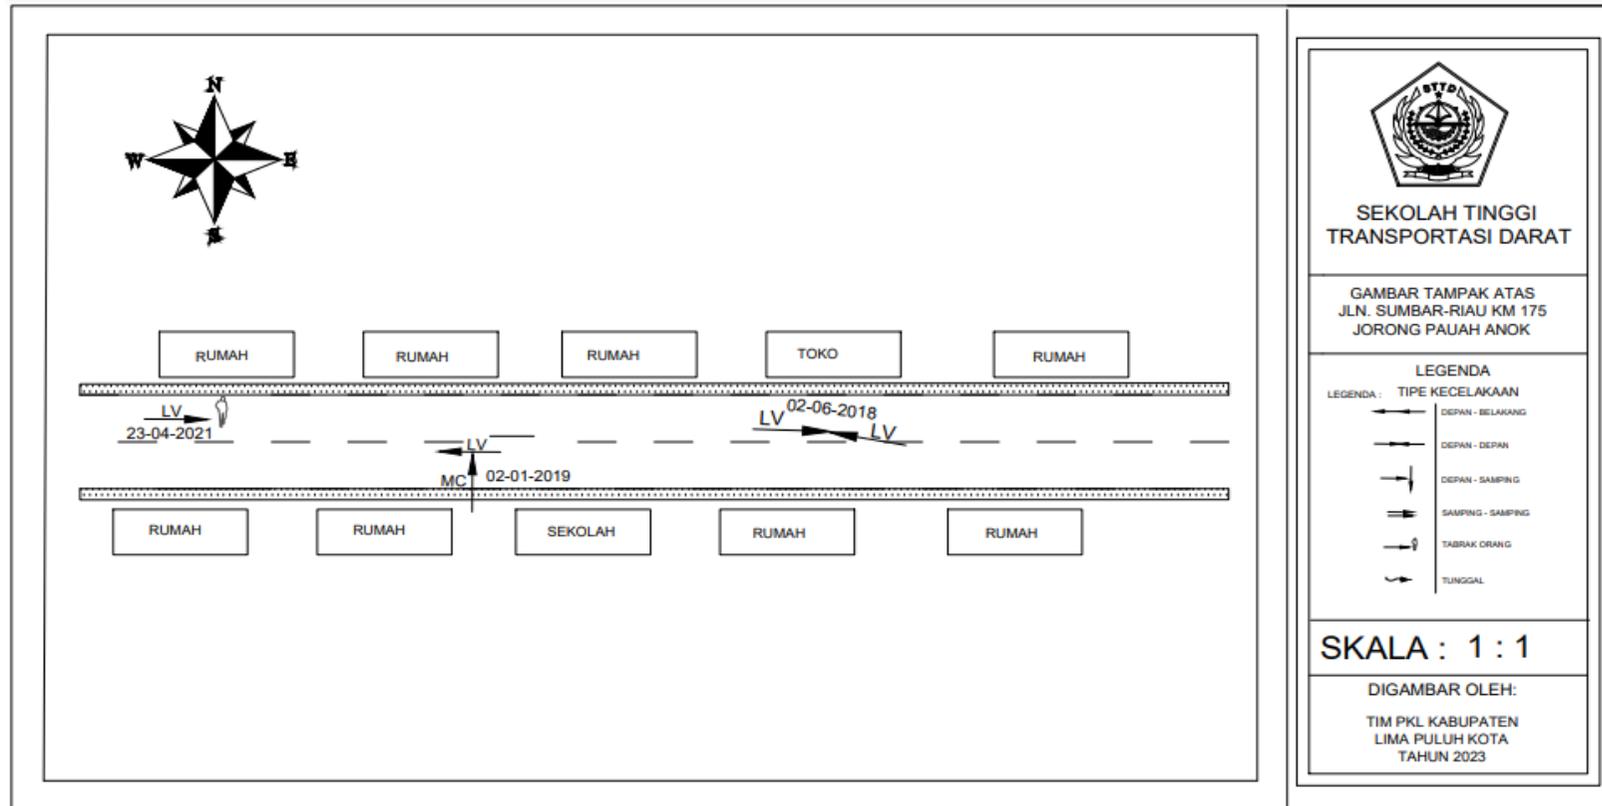
**Gambar V. 4** Diagram Collision Jalan Lintas Sumbar-Riau Km 175 Segmen 2

Mobil Mitsubishi L300 Pick Up BA 8869 GM bertabrakan dengan Mobil Sedan Toyota Alya BM 1845 SB	1	-	3	50.000.000,-
Rabu, 02 Januari 2019, Jam 09.00 Wib.	Jl. Lintas Sumbar Riau KM.175 tepatnya Jr.Pauh Anok Nag.Pangkalan Kec.Pangkalan Koto Baru	Depan samping

Sp.Motor Xabre BA 3836 KL menabrak samping kiri mobil Daihatsu Grandmax BA 1304 LI	-	-	1	3.000.000,-
23 April 2021, Jam 19.00 Wib	Jl. Nasional km. 175 Jr. pauh anak Kec. Pangkalan koto baru.	Tabrak Manusia

Pengendara mobil minibus Honda CRV BH 1788 HA menabrak pejalan kaki.	1	-	-	1.000.000,-

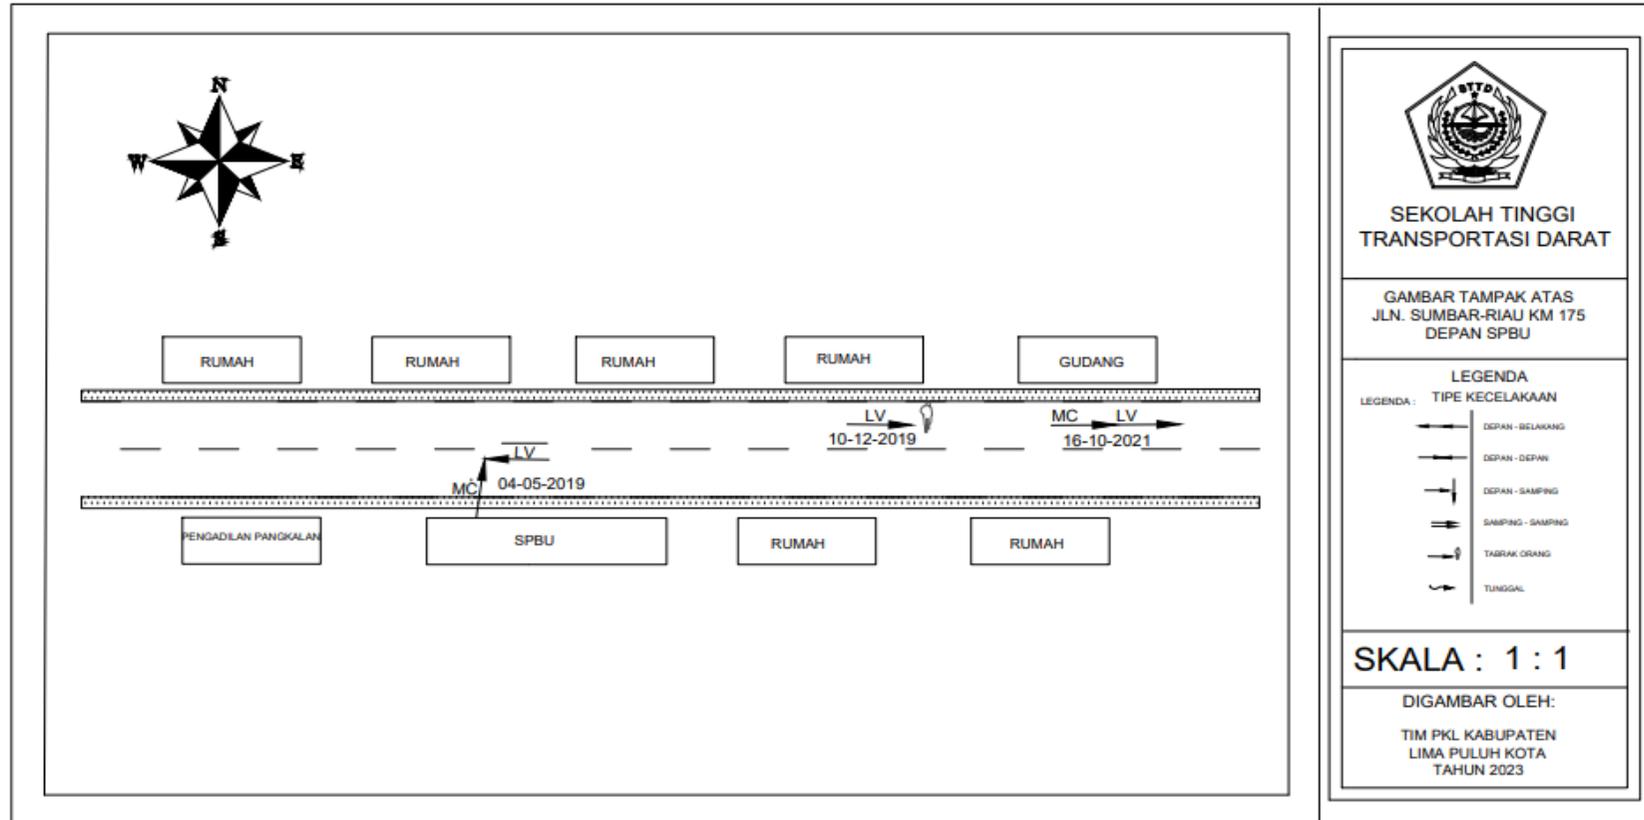
**Gambar V. 5** Diagram Collision Jalan Lintas Sumbar-Riau Km 175 Segmen 3

Sepeda Motor Yamaha Jupiter Z BA 4710 CY menabrak bagian depan mobil Isuzu Panther D Max Pick Up Nopol 1015-40-III (Mobil Patroli Polsek Pangkalan)	-	-	1	15.000.000,-
Selasa, 10 Desember 2019 Jam 19.40 Wib	Jl. Umum lintas sumbar – riau KM. 175 Jr. Pauh anak Nag. Pangkalan Kec. Pangkalan koto baru	Tabrak Manusia

Pengendara mobil minibus yang belum diketahui identitas kendaraannya menabrak pejalan kaki	-	-	1	-

16 Oktober 2021, Jam 11.30 Wib	Jl. Nasional Km. 175 Jr. Pauh Anak Kec. Pangkalan Koto Baru	Depan belakang  → →	Pengendara sp. motor Vlar tanpa TNKB menabrak mobil penumpang Toyota VIOS BA 1752 O	-	-	1	5.000.000
-----------------------------------	---	---------------------------	--	---	---	---	-----------

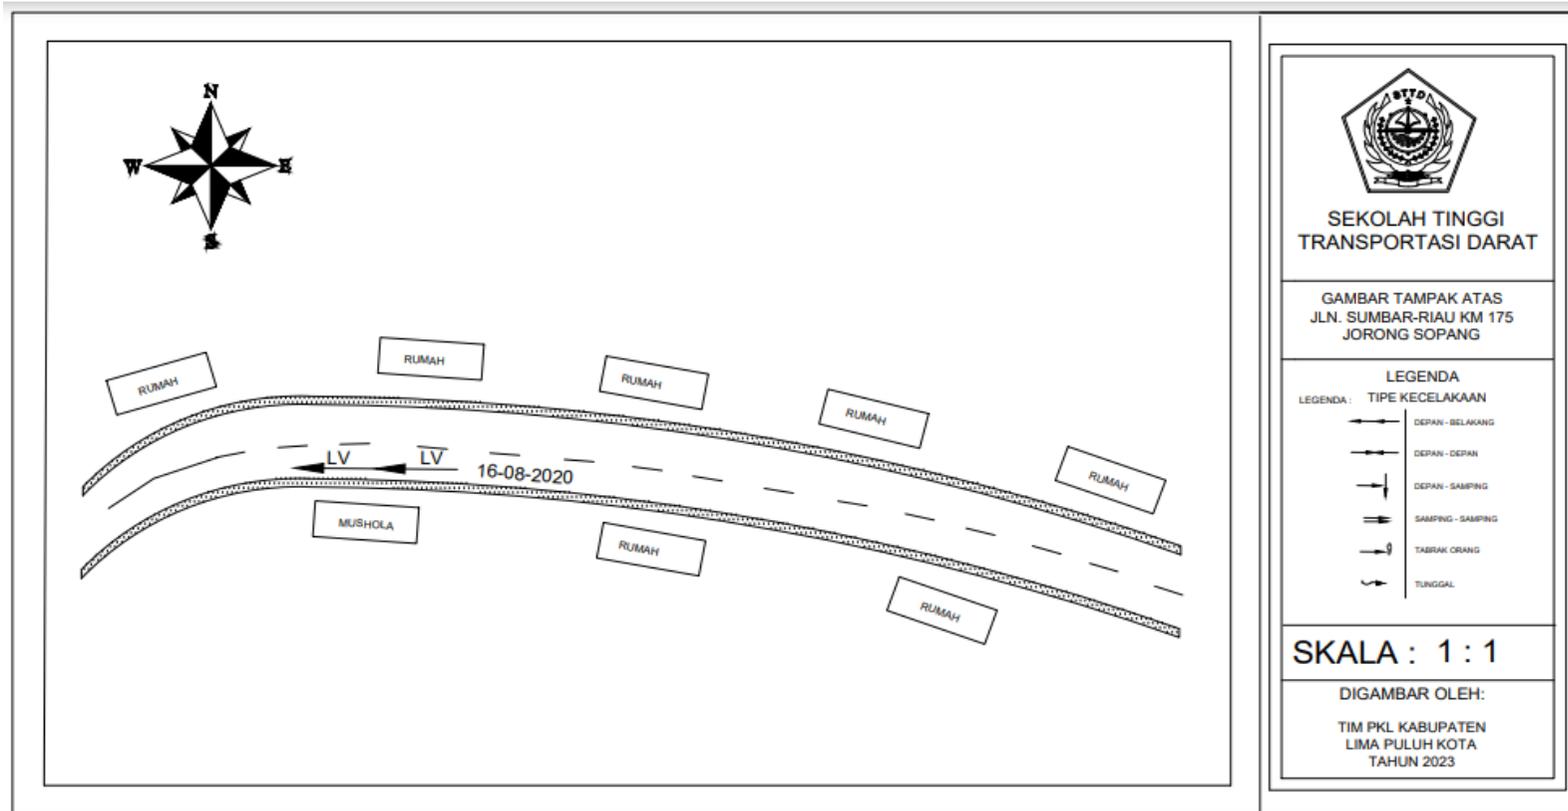
**Gambar V. 6** Diagram Collision Jalan Lintas Sumbar-Riau Km 175 Segmen 1

Tanggal kejadian	Lokasi Kejadian	Jenis Kecelakaan	Uraian Singkat Kejadian	Korban			Kerugian Material
				MD	LB	LR	
Minggu, 16 Agustus 2020, Jam 04.50 Wib	Jl. Sumbar riau km 175 jr. sopang kec. Pangkalan	Depan belakang  → →	Pengendara mobil minibus Toyota avanza BM 1084 SX menabrak minibus agya BM 1422 KG	-	-	6	50.000.000

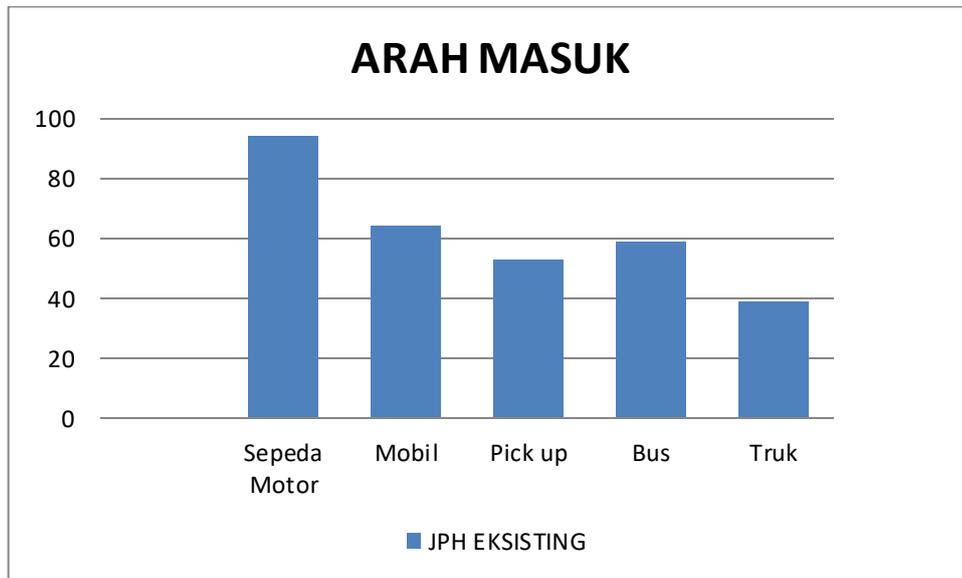
**Gambar V. 7** Grafik jarak pandang henti arah masuk

KECEPATAN RENCANA	JENIS KENDARAAN	KECEPATAN EKSISTING (PERSENTIL 85)	JPH KETENTUAN MINIMUM (M)	JPH EKSISTING
60	Sepeda Motor	62,85	75-85	90,81
60	Mobil	57,11	75-85	78,60
60	Pick up	44,49	75-85	54,54
60	Bus	43,71	75-85	53,17
60	Truk	38,08	75-85	43,77

Berdasarkan tabel diatas, merupakan hasil perhitungan jarak pandang henti minimum yang didapatkan dari kecepatan rencana dan kecepatan rata-rata persentil 85. Sehingga didapatkan untuk Jalan Lintas Sumbar-Riau Km 175 untuk sepeda motor 62,85 Km/jam memiliki jarak pandang henti 90,81 meter pada arah masuk, dan sepeda motor dengan kecepatan 64,38 Km/jam memiliki jarak pandang henti 94,20 meter pada arah keluar.

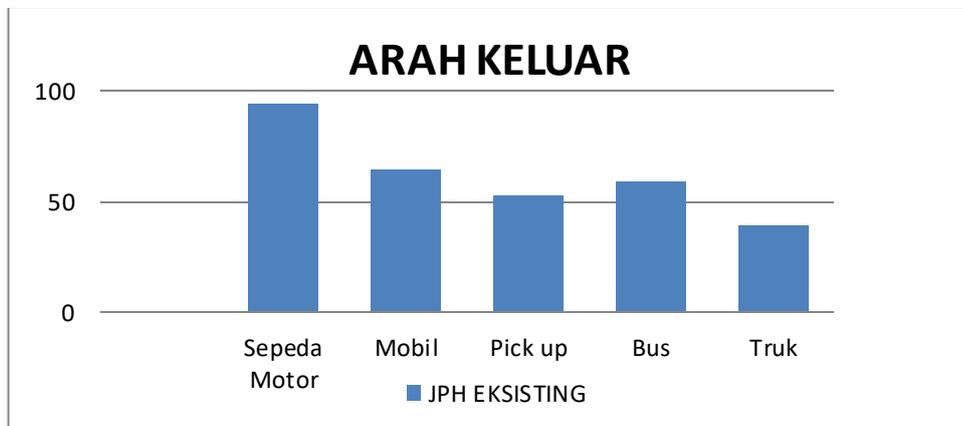
**Gambar V. 8** Grafik jarak pandang henti arah keluar

KECEPATAN RENCANA	JENIS KENDARAAN	KECEPATAN EKSISTING (PERSENTIL 85)	JPH KETENTUAN MINIMUM (M)	JPH EKSISTING
60	Sepeda Motor	64,38	75-85	94,20
60	Mobil	49,88	75-85	64,35
60	Pick up	43,66	75-85	53,09
60	Bus	46,96	75-85	58,95
60	Truk	35,10	75-85	39,09

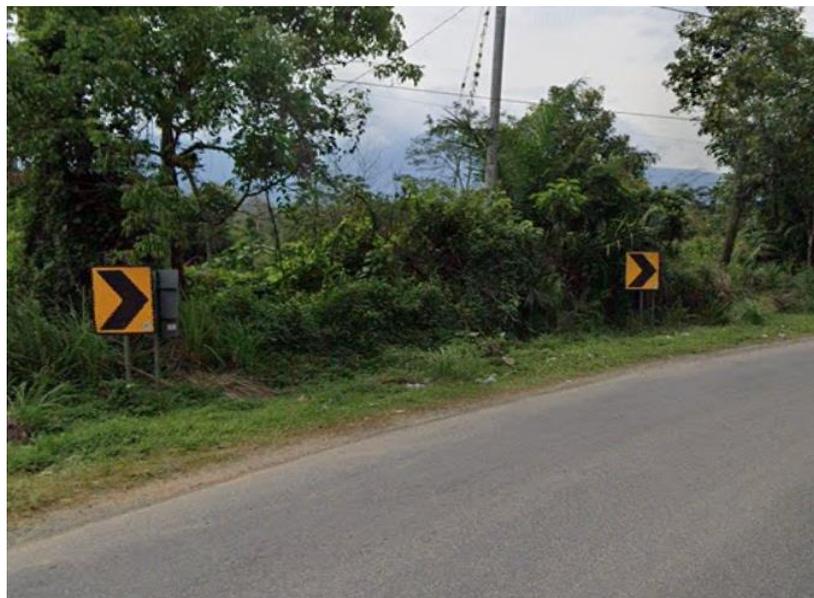
**Gambar V. 10** Kondisi Rambu pada Ruas Jalan Lintas Sumbar-Riau Km 175

Dari hasil survei inventarisasi ruas Jalan Lintas Sumbar-Riau Km 175, ditemukan bahwa masih terdapat rambu yang masih kurang, selain itu ada rambu di ruas jalan ini kondisinya baik. Secara Keseluruhan ruas ini rambu yang perlu ditambah diantaranya : rambu batas kecepatan, rambu peringatan berbelok, rambu petunjuk.

Setelah dilaksanakan inspeksi keselamatan jalan, perlu penambahan beberapa rambu seperti rambu peringatan ada Tikungan dan Penyebrangan Pejalan Kaki, rambu petunjuk Lalu Lintas Lokasi SPBU dan Fasilitas Pejalan Kaki, rambu pembatas kecepatan.
