## Data Inspeksi Keselamatan Jalan

| Nama Proyek | Inspeksi Keselamatan Jalan | | |
|---|---|---|---|
| Nama Jalan | Ruas Jalan Raya Payangan Segmen 1 dan 2 | | |

JUDUL KKW : INSPEKSI KESELAMATAN LALU LINTAS PADA RUAS JALAN RAYA  
PAYANGAN

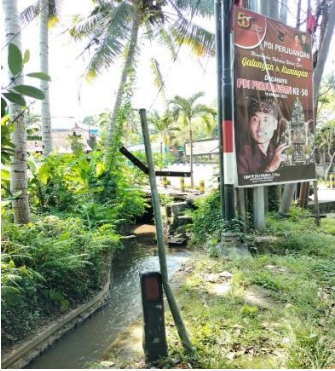
| Nama Proyek | Inspeksi Keselamatan Jalan | | |
|---|---|---|---|
| 5. Rambu | 70% | | terdapat 3 rambu yang harus dipebaiki |

| Tabel Titik Fasilitas Perlengkapan Jalan Yang Mengalami Kerusakan | | |
|---|---|---|
| Rambu | 8°26'40.2"S 115°14'31.7"E | |

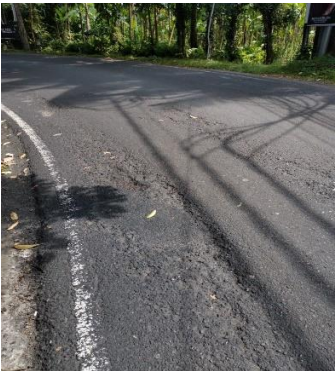
| Nama Proyek | Inspeksi Keselamatan Jalan | | |
|---|---|---|---|
| 6. marka | 87% | | terdapat 200 meter marka yang sudah pudar |

| Tabel Titik Fasilitas Perlengkapan Jalan Yang Mengalami Kerusakan | | |
|---|---|---|
| Marka | 8°26'40.2"S 115°14'31.6"E | |

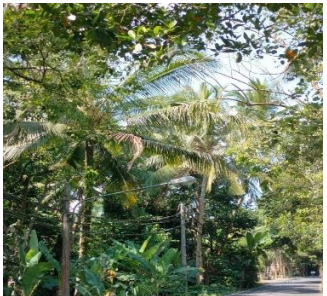
| Nama Proyek | Inspeksi Keselamatan Jalan | | |
|---|---|---|---|
| 7. Penerangan Jalan Umum | 84% | | terdapat 8 lampu yang tidak berfungsi dengan baik |

| Tabel Titik Fasilitas Perlengkapan Jalan Yang Mengalami Kerusakan | | |
|---|---|---|
| Penerangan Jalan Umum | 8°27'25.1"S 115°14'40.7"E | |
