BAB II

GAMBARAN UMUM

2.2 Kondisi Wilayah Kajian

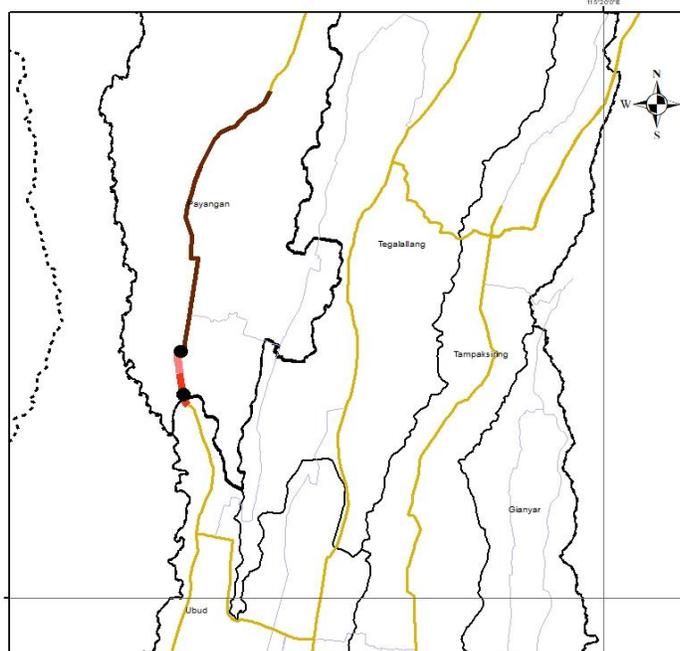
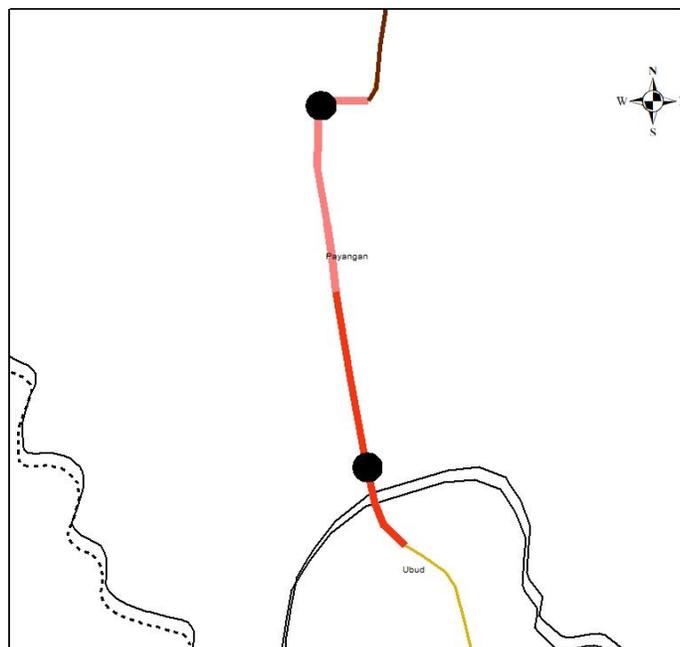
Gambar II. 1 Peta Ruas Jalan Raya Payangan Segment 1 dan 2

Pada ruas jalan ini wilayah kajian yang digunakan adalah segmen 1 dan 2 dengan Panjang jalan 1,5 Km. Dikarenakan pada kedua segmen tersebut sering terjadi kecelakaan berdasarkan kronologi kepolisian dan wawancara daerah rawan kecelakaan. Segmen tersebut masing masing dibagi menjadi 750 m per segmen dikarenakan blackspot daerah rawan kecelakaan pada daerah ini terdapat 2 blackspot yang berbeda tempat. Dan juga hal tersebut dapat mempermudah dalam pengkajian dan pemberian penanganan yang tepat.

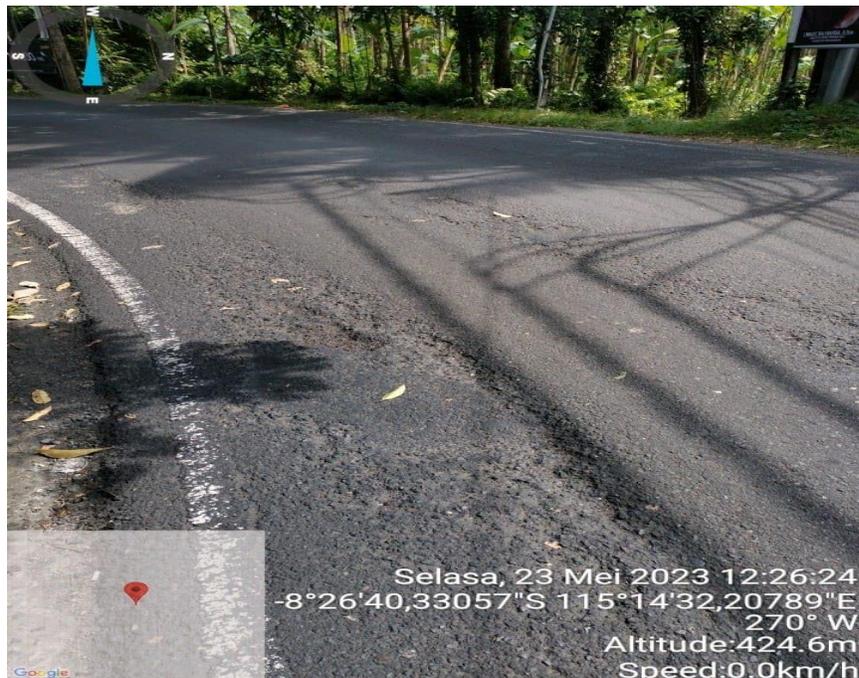
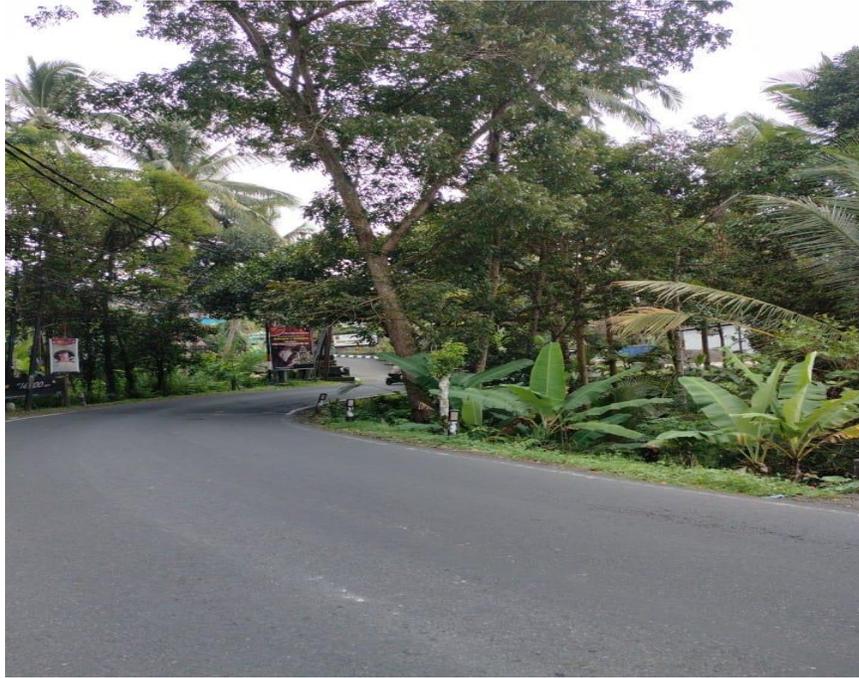
Gambar II. 2 Kondisi Perkerasan Jalan Raya Payangan

Jalan Raya Payangan segmen 1 dan 2 Kecamatan Payangan Kabupaten Gianyar memiliki Panjang 1,5 Km dengan lebar jalan efektif 6,2 meter. Ruas Jalan Raya Payangan Kecamatan Payangan Kabupaten Gianyar ini memiliki tipe jalan 2/2 UD dengan sistem 2 arah. Perkerasan permukaan jalan di ruas Jalan Raya Payangan segmen 1 dan 2 adalah perkerasan aspal dengan kondisi permukaan jalan yang sedikit rusak pada titik 0 - 0,5 Km.

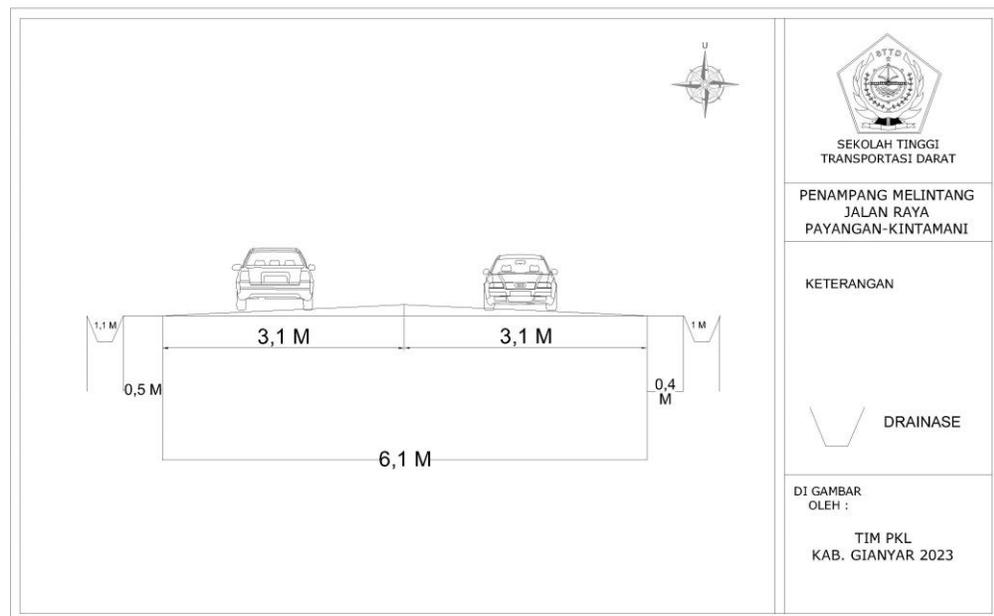
Gambar II. 3 Penampang Melintang Ruas Jalan Raya Payangan

Gambar dibawah ini merupakan penampang melintang pada segmen 1 dan 2 ruas jalan raya payangan. Dari hasil inventarisasi ke lapangan, lebar jalan pada segmen 1 dan 2 adalah 6,2 m. untuk lebar per lajur adalah 3,1 m dengan tipe 2/2 UD. Lebar bahu jalan kiri adalah 0,5 m dan lebar bahu jalan kanan adalah 0,4 m.

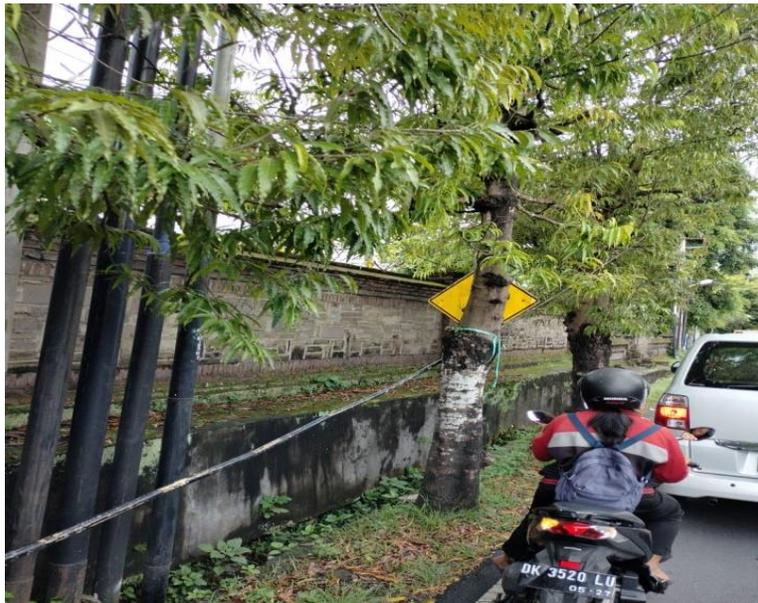
Gambar II. 4 Kondisi Rambu pada Jalan Raya Payangan segmen 1 dan 2

Kondisi rambu pada ruas Jalan Raya Payangan segmen 1 dan 2 masih ada beberapa yang masih rusak dan tertutup pohon. Dan juga pada ruas jalan ini masih belum ada rambu petunjuk, rambu batas kecepatan dan lain-lain.

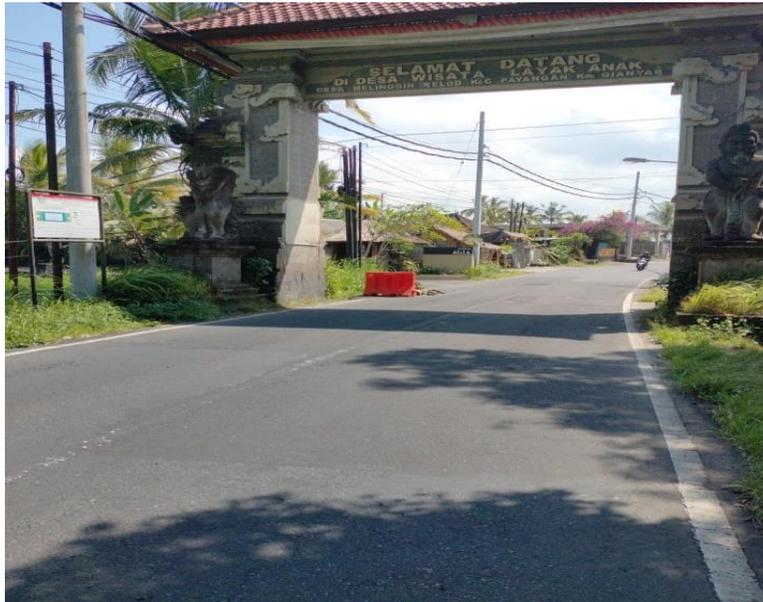
Gambar II. 5 Kondisi Marka pada Jalan Raya Payangan segmen 1 dan 2

Kondisi marka pada Jalan Raya Payangan segmen 1 dan 2 dalam kondisi baik, namun masih terdapat marka tengah yang terlihat memudar di beberapa titik di Jalan Raya Payangan segmen 1 dan 2.

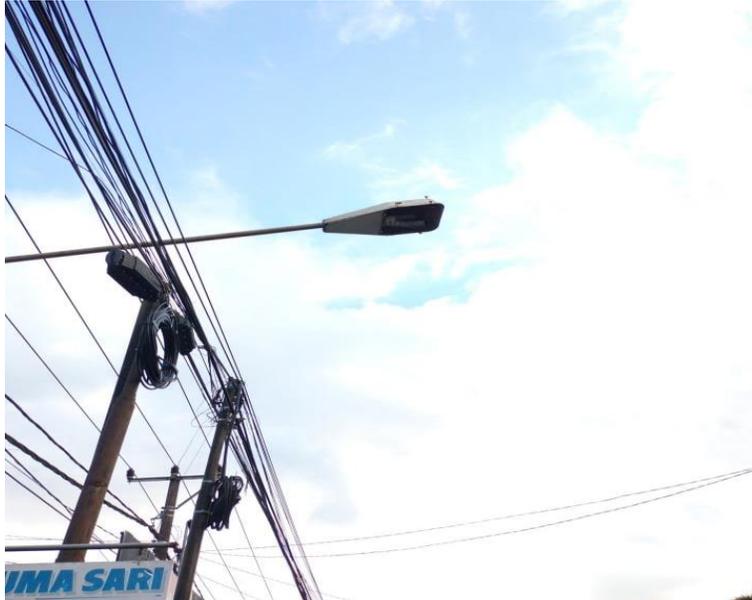
Gambar II. 6 Kondisi Penerangan Jalan Umum pada Jalan Raya Payangan segmen 1 dan 2

Kondisi penerangan jalan pada Jalan Raya Payangan segmen 1 dan 2 tergolong baik dan berfungsi sebagaimana mestinya.
