## **BAB II**

### **GAMBARAN UMUM**

### 2.4 Kondisi Wilayah Kajian

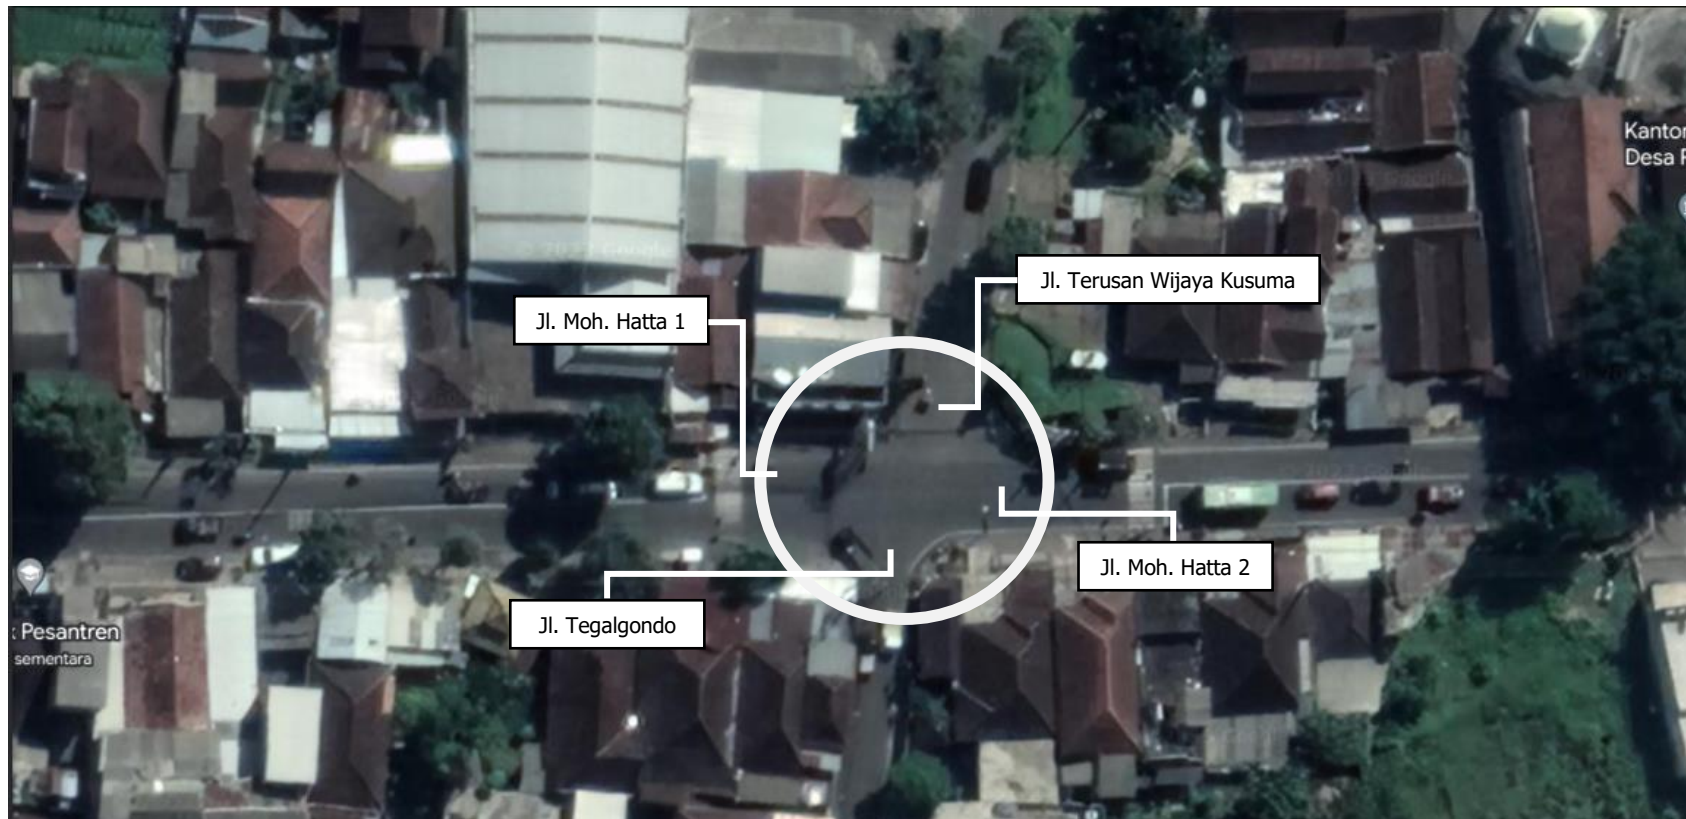
**Gambar II. 3** Google Earth Tampak Atas Simbang Arhanud

Berikut ini merupakan visualisasi tampak atas Simpang Arhanud yang didapatkan dari Google Earth terdapat pada gambar II.3 :

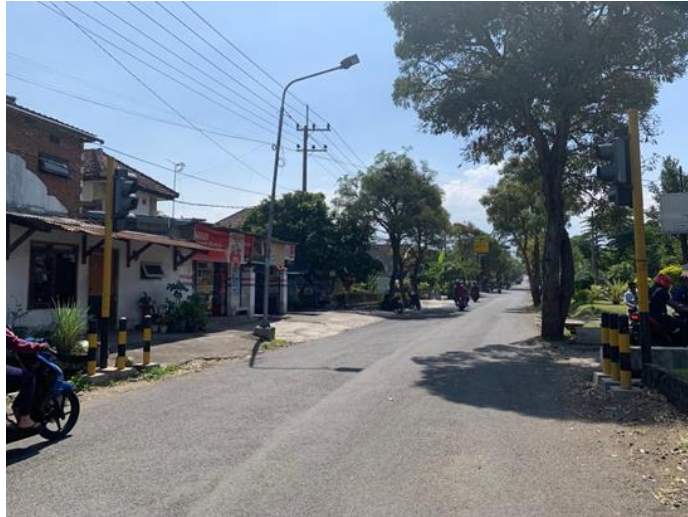
**Gambar II. 5** Kondisi Eksisting Kaki Simpang Utara Jalan Terusan Wijaya Kusuma

Berdasarkan fungsinya Jalan Terusan Wijaya Kusuma merupakan Jalan Lokal (2/2 UD). Dengan lebar pendekat sebesar 2,5 meter. Untuk waktu hijau pada kondisi eksisting kaki simpang utara yaitu 15 detik dengan derajat kejenuhan sebesar 0,57. Pada kaki utara merupakan daerah pemukiman sehingga memiliki hambatan samping yang rendah. Untuk kondisi marka pada pendekat utara tidak ada atau sudah pudar.

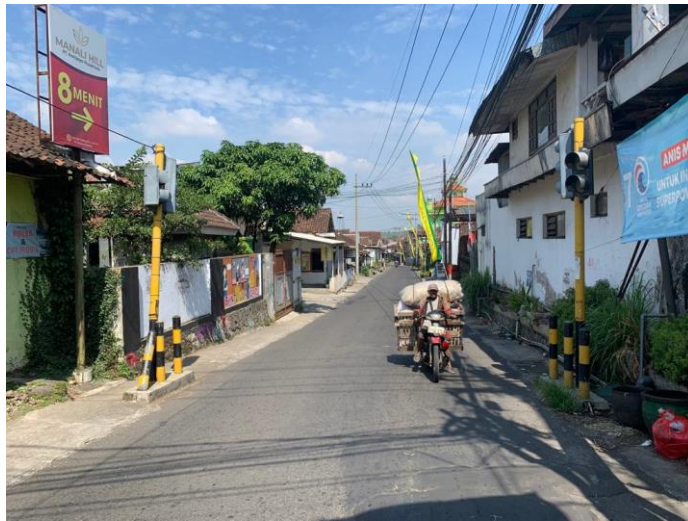
**Gambar II. 7** Kondisi Eksisting Kaki Simpang Selatan Jalan Tegalgondo

Berdasarkan fungsinya Jalan Tegalgondo merupakan Jalan Lokal (2/2 UD). Dengan lebar pendekat sebesar 2,5 meter. Untuk waktu hijau pada kondisi eksisting kaki simpang selatan yaitu 15 detik dengan derajat kejenuhan sebesar 0,56. Pada kaki selatan merupakan daerah pertokoan dan pemukiman sehingga memiliki hambatan samping yang sedang. Untuk kondisi marka pada pendekat selatan tidak ada atau sudah pudar. Jalan ini merupakan jalan alternatif menuju Kabupaten Malang.

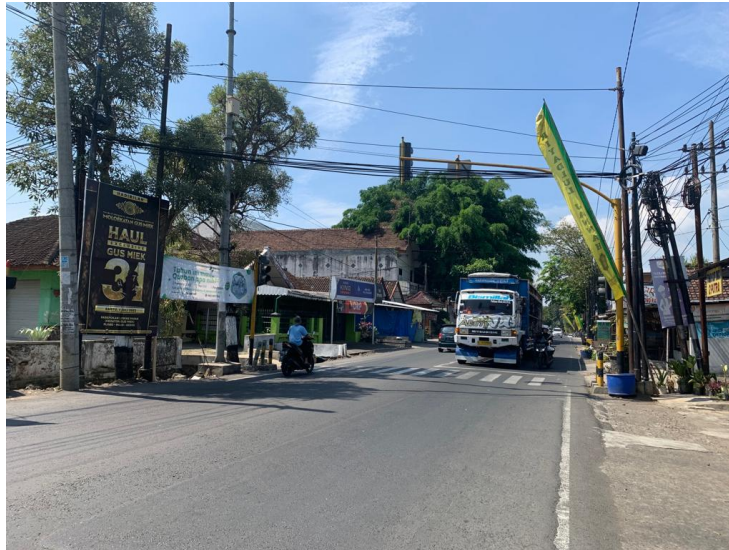
**Gambar II. 9** Kondisi Eksisting Kaki Simbang Timur Jalan Moh. Hatta Segmen 2

Berdasarkan fungsinya Jalan Moh. Hatta merupakan Jalan Kolektor (2/2 UD). Dengan lebar pendekat sebesar 3,5 meter. Untuk waktu hijau pada kondisi eksisting kaki simbang timur yaitu 18 detik dengan derajat kejenuhan sebesar 0,86. Pada kaki timur merupakan daerah pertokoan dan pemukiman sehingga memiliki hambatan samping yang sedang. Untuk kondisi marka pada pendekat timur sedikit pudar. Jalan ini merupakan akses menuju Kabupaten Malang.

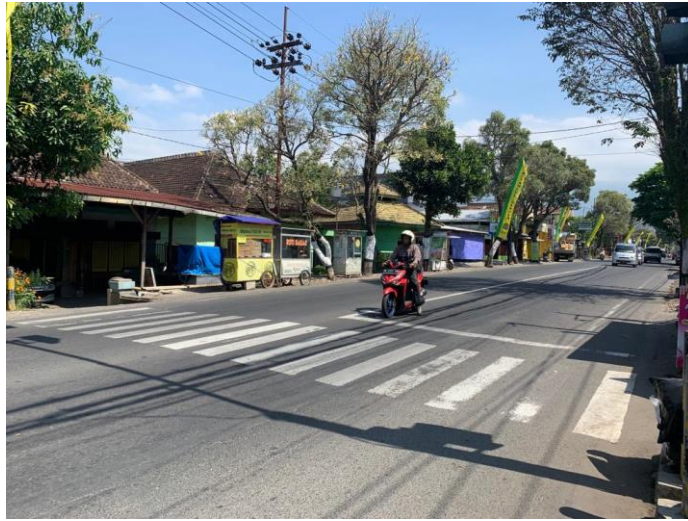
**Gambar II. 11** Kondisi Eksisting Kaki Simpang Barat Jalan Moh. Hatta Segmen 1

Berdasarkan fungsinya Jalan Moh. Hatta merupakan Jalan Kolektor (2/2 UD). Dengan lebar pendekat sebesar 4,25 meter. Untuk waktu hijau pada kondisi eksisting kaki simpang timur yaitu 18 detik dan dengan derajat kejenuhan sebesar 0,88. Pada kaki barat merupakan daerah pertokoan dan pemukiman sehingga memiliki hambatan samping yang sedang. Untuk kondisi marka pada pendekat barat sedikit pudar. Jalan ini merupakan jalan menuju area CBD.
