## **BAB II**

### **GAMBARAN UMUM**

## 2.3 Kondisi Wilayah studi

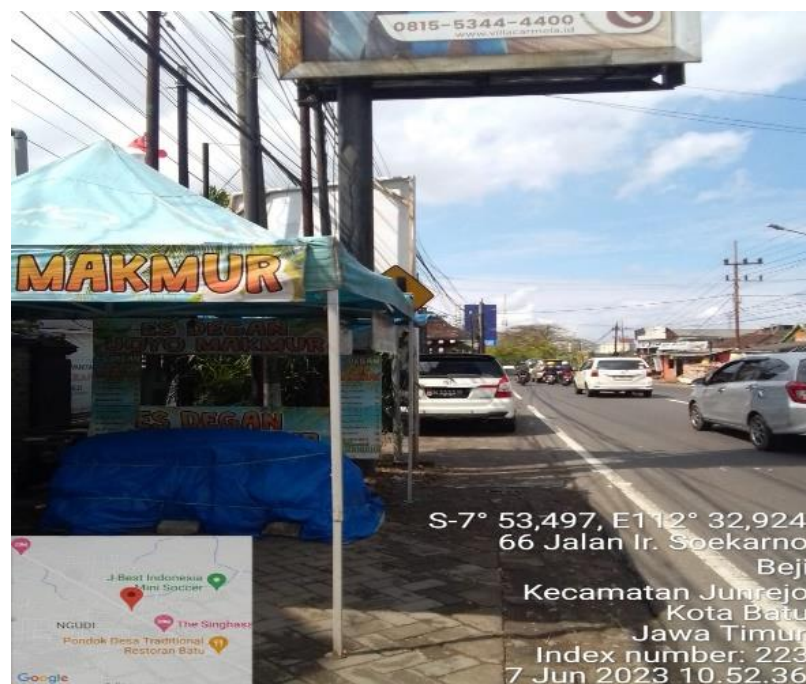
**Gambar II-4** Kondisi Ruas Jalan Ir Soekarno

Ruas Jalan Ir Soekarno dan Jalan Pattimura merupakan salah satu jalan kolektor di Kota Batu dengan tipe jalan 2/2 UD dan memiliki lebar jalan total sebesar 7,2m untuk ruas Jalan Ir Soekarno dan 7m untuk ruas Jalan Pattimura. Ruas Jalan Ir Soekarno dan Jalan Pattimura ini juga merupakan ruas jalan satu satunya yang menghubungkan dari arah Kota Malang menuju CBD Kota Batu. Pada ruas Jalan Ir Soekarno dan Jalan Pattimura juga terdapat aktivitas pedagang kaki lima yang berjualan terutama pada siang dan sore hari di bahu jalan serta terdapat aktivitas parkir liar di hingga bahu jalan, hal demikian menyebabkan terganggunya kinerja lalu lintas pada ruas Jalan Ir Soekarno dan Jalan Pattimura.

Karakteristik tata guna lahan pada sekitar ruas Jalan Ir Soekarno dan Jalan Pattimura ini di dominasi oleh pertokoan. Sehingga hal tersebut dapat menyebabkan tingginya tarikan menuju ruas jalan tersebut. Padatnya kondisi ruas Jalan Ir Soekarno dan Jalan Pattimura ini dapat ditandai dengan adanya konflik antara kendaraan melintasi ruas jalan dengan para pedagang kaki lima, serta adanya para pejalan kaki semakin menambah permasalahan yang terjadi.

Penyebab permasalahan – permasalahan tersebut diantaranya yaitu pedagang yang berjualan di bahu jalan, pengunjung yang kendaraannya di parkir di trotoar dan bahu jalan, serta pejalan kaki yang berjalan di sekitar bahu jalan, sehingga hal – hal tersebut dapat mengurangi lebar efektif ruas Jalan Ir Soekarno dan Jalan Pattimura. Kondisi tersebut dapat terjadi karena kurangnya peraturan pengelolaan fasilitas prasarana di Kawasan tersebut. Sehingga diperlukan manajemen dan rekayasa lalu lintas.

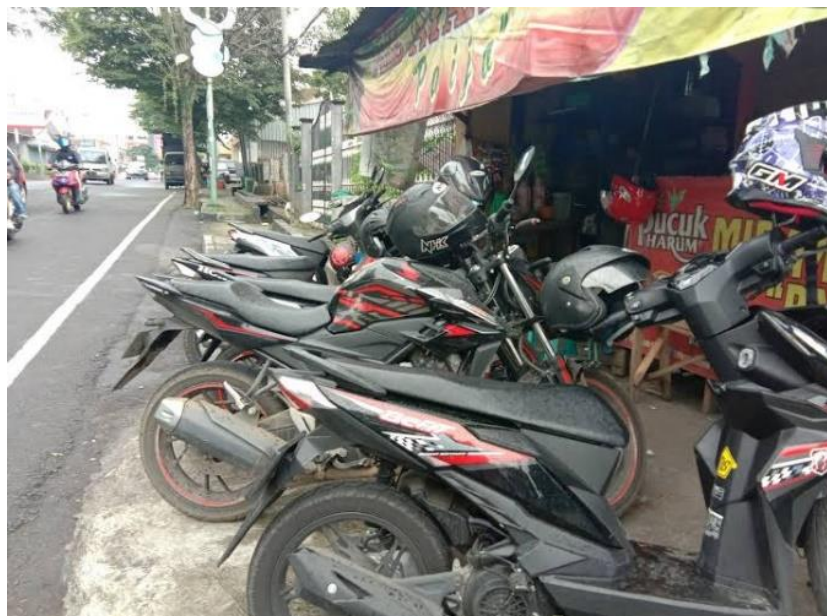
**Gambar II-6** Kondisi Ruas Jalan Pattimura
