## BAB II GAMBARAN UMUM

### 2.1 Kondisi Transportasi

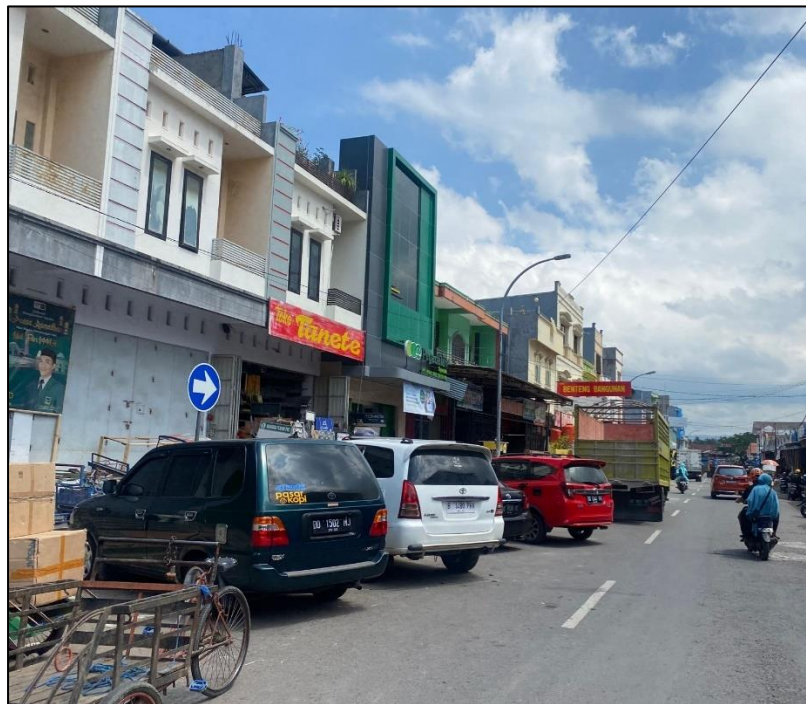
**Gambar II. 2** Kondisi tata letak Parkir di Ruas Jalan Manggis Kab. Bantaeng

Wilayah studi yang dijadikan objek penelitian adalah ruas Jalan Manggis, ruas jalan ini merupakan jaringan jalan dengan status jalan yaitu jalan kabupaten dan fungsi jalan adalah jalan kolektor, dengan panjang 257 m. Kondisi sekitar ruas Jalan Manggis cukup padat dikarenakan banyaknya parkir di badan jalan dan juga banyaknya pejalan kaki. Panjang ruang parkir pada ruas Jalan Manggis adalah 230 m dengan rata rata untuk kendaraan mobil menggunakan sudut 60° saat parkir.

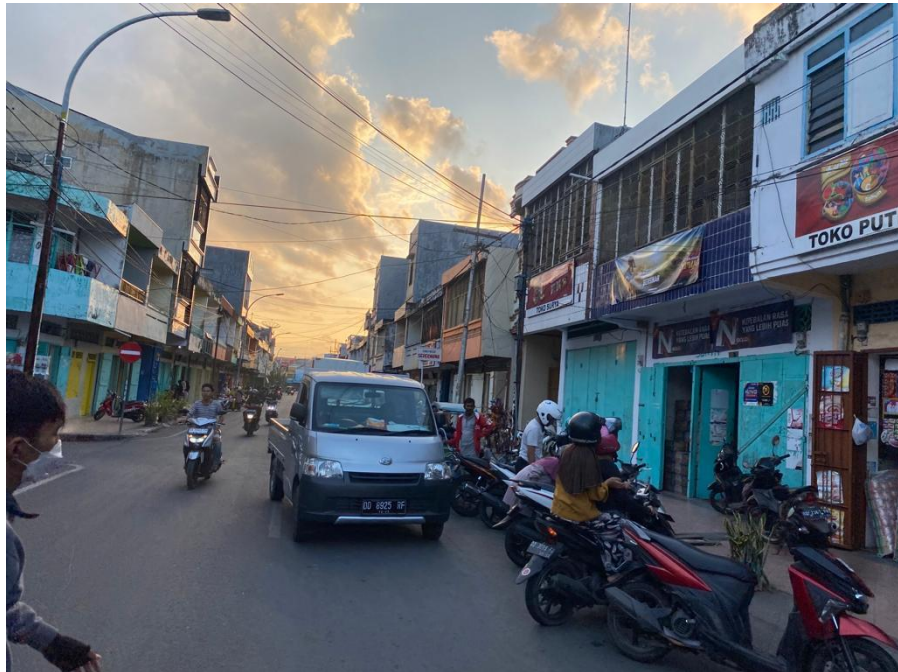
### **Gambar II. 5** Kondisi Parkir Jalan Ruas Manggis

Parkir pada Ruas Jalan Manggis sebagian besar masih belum teratur dengan sudut parkir yang berbeda-beda, sehingga memakan banyak tempat. Kondisi ini menyebabkan kurangnya lebar efektif jalan dan mempengaruhi nilai kapasitasnya. Berdasarkan hasil inventarisasi ruas jalan, pada ruas jalan Manggis memiliki lebar efektif 5 meter, bahu jalan 1 meter tipe jalan 2/1 UD, jalan satu arah, dan tipe perkerasan aspal. Pada Ruas Jalan Manggis terdapat parkir sepanjang 257 meter yang digunakan untuk mobil dan sepeda motor. Adanya parkir di badan jalan ( *on street parking* ), menyebabkan kapasitas ruas jalan pada Ruas Jalan Manggis akan berkurang. Apabila hal ini tidak segera di tangani maka tingkat pelayanan di Ruas Jalan Manggis akan semakin buruk seiringnya waktu. Berdasarkan hasil analisa dapat dilihat bahwa V/C Ratio pada Ruas Jalan Manggis adalah 0,60 , memiliki kecepatan rata-rata 24,75 km/jam, kepadatan 58.7 smp/km dan nilai kapasitas sebesar 2421.07 smp/jam.
