## **BAB II**

### **GAMBARAN UMUM**

| POLITEKNIK TRANSPORTASI DARAT INDONESIA - STTD | | | | | | | | | |
|---|---|---|---|---|---|---|---|---|---|
| FORMULIR SURVEI INVENTARISASI SIMPANG | | | | | | | | | |
| Nama simpang | | SIMPANG BUNGA SETANGKAI | | | | | | | |

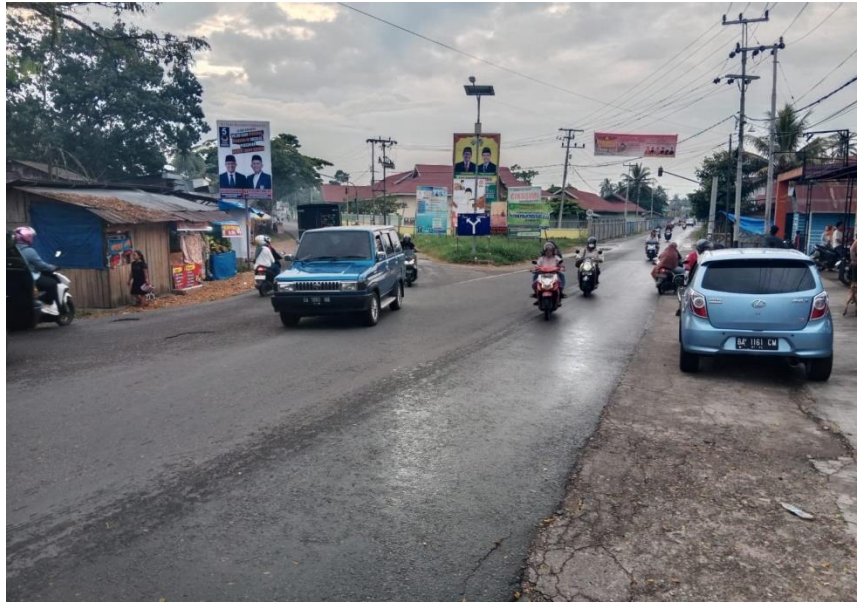
**Gambar II. 3** Kondisi Arus LaLu Lintas

Kondisi arus lalu lintas di Kabupaten Lima Puluh Kota memiliki volume rata-rata yang tinggi dengan kendaraan pribadi dan angkutan barang yang mana pada ruas jalan yang melewati Simpang Bunga Setangkai merupakan daerah persekolahan dan pertokoan sehingga banyaknya masyarakat melewati Simpang Bunga Setangkai. Dan juga pada Simpang Bunga Setangkai ini merupakan penghubung dari beberapa kecamatan di Kabupaten Lima Puluh Kota menuju Kota Payakumbuh.

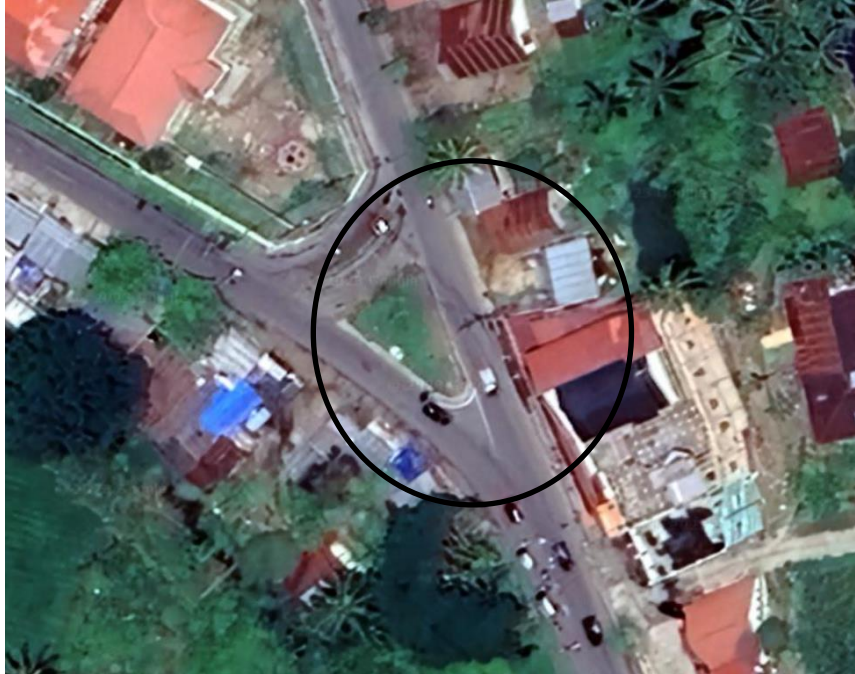
**Gambar II. 4** Visualisasi Tampak Atas Simpang Tiga Bunga Setangkai

Simpang Tiga Bunga Setangkai merupakan simpang yang berada di Kecamatan Payakumbuh, Kabupaten Lima Puluh Kota. Dari gambar yang dikutip diatas merupakan sumber dari google earth, yang mana simpang ini memiliki kondisi tata guna lahan komersial.

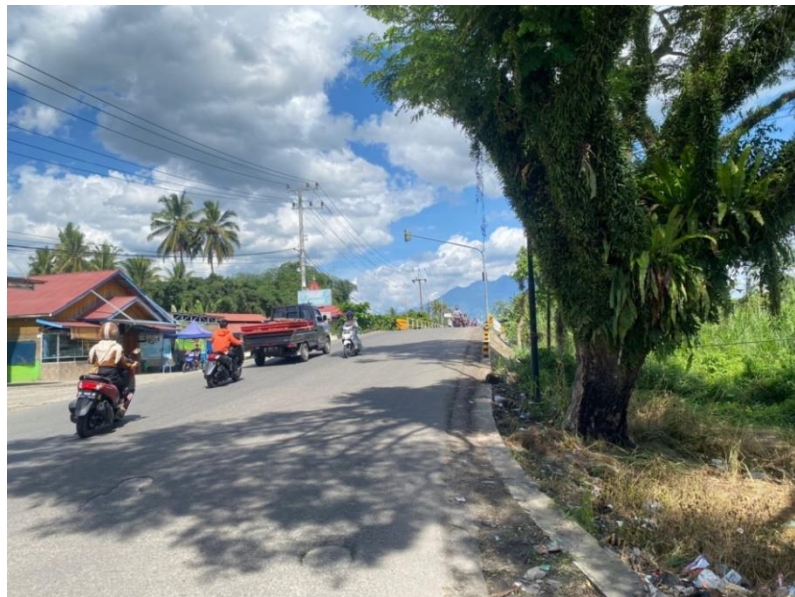
**Gambar II. 7** Kondisis Eksisting Pendekat Selatan (Jl. Tan Malaka-Payakumbuh)

Jalan Tanmalaka-Payakumbuh merupakan kaki simpang arah selatan pada Simpang Bunga Setangkai. Jalan Tanmalaka-Payakumbuh memiliki status jalan yaitu jalan kolektor dengan tipe jalan 2/2UD.

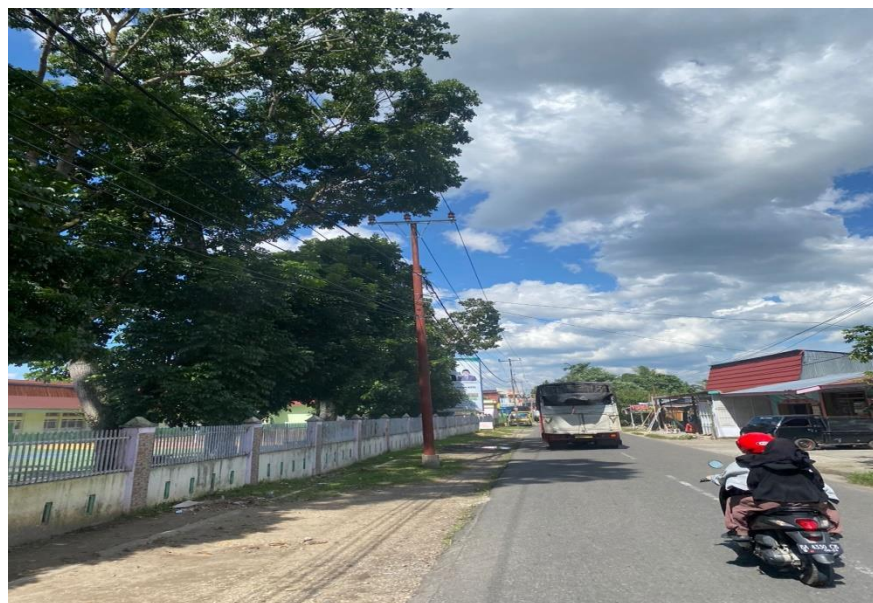
**Gambar II. 9** Kondisi Eksisting Pendekat Barat(Jl. Tan Malaka 1)

Jalan Tanmalaka 1 merupakan kaki simpang arah barat pada Simpang Bunga Setangkai. Jalan Tanmalaka 1 memiliki status jalan yaitu jalan kolektor dengan tipe jalan 2/2UD.
