BAB II

GAMBARAN UMUM

2.1 Kondisi Transportasi

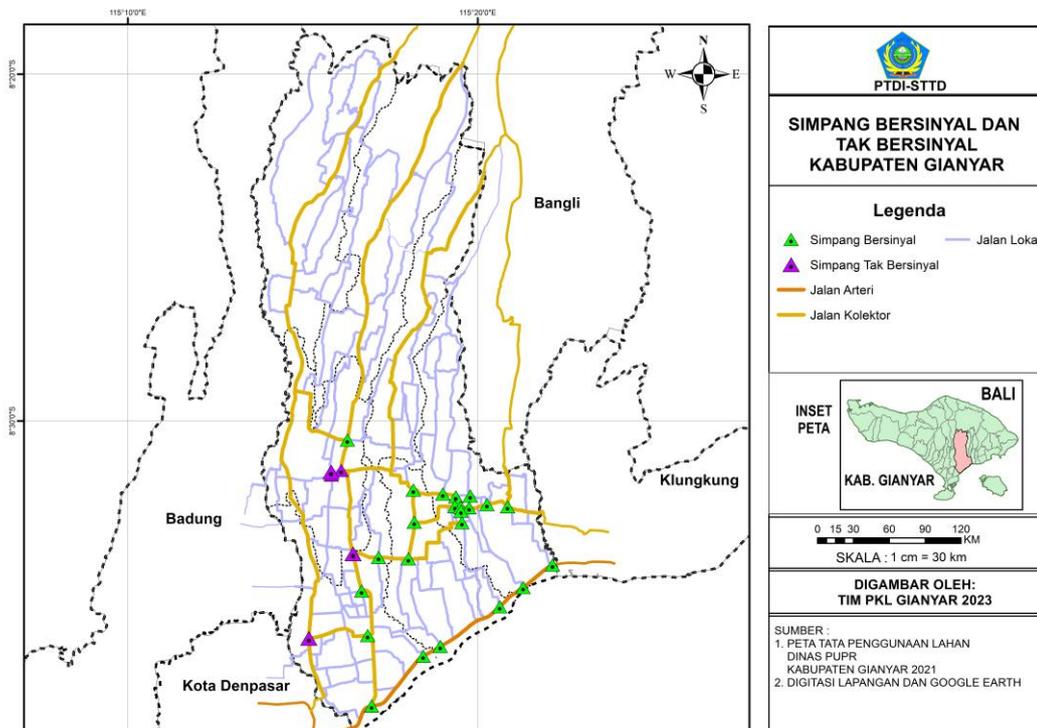
Gambar II. 2 Peta Titik Simping Bersinyal & Tak Bersinyal

Untuk tipe pengendalian persimpangan di Kabupaten Gianyar masih menggunakan jenis pengendalian uncontrolled dan apill yang dimana dari

pelaksanaan PKL jumlah kajian untuk simpang uncontrolled adalah 5 titik simpang sedangkan untuk simpang apill terdapat sejumlah 23 titik simpang. Namun dari kajian PKL Kabupaten Gianyar 2023 diatas Simpang Teges tidak termasuk kedalam kajian tim.

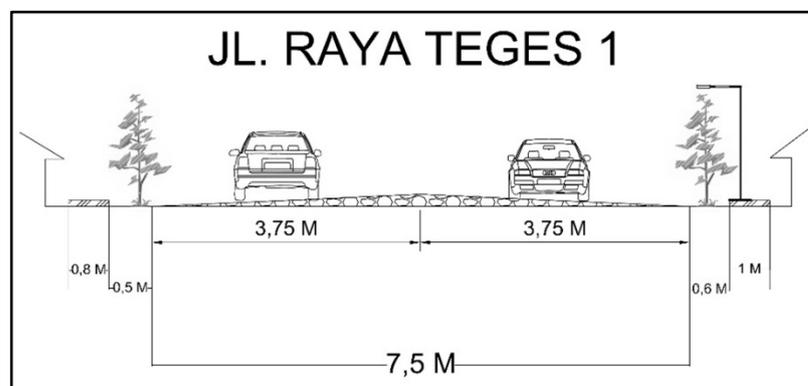
Gambar II. 4 Penampang Melintang Ruas Jalan Teges 1

- a. Pada kaki simpang arah barat yaitu Jalan Raya Teges Segmen 1 (Mayor), daya Tarik wisata di Ubud seperti Puri Ubud Monkey Forest, Pasar Kesenian Ubud, Istana Ubud Dsb.

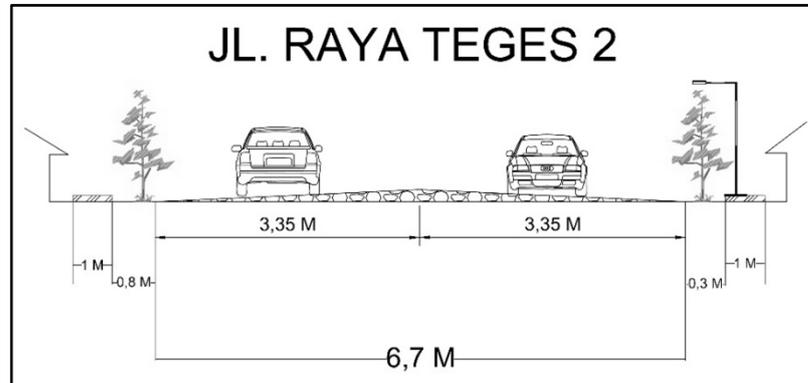
Gambar II. 5 Penampang Melintang Ruas Jalan Teges 2

- b. Pada kaki simpang arah timur yaitu Jalan Raya Teges Segmen 2 (Mayor) merupakan akses menuju ke wilayah CBD Kabupaten Gianyar.

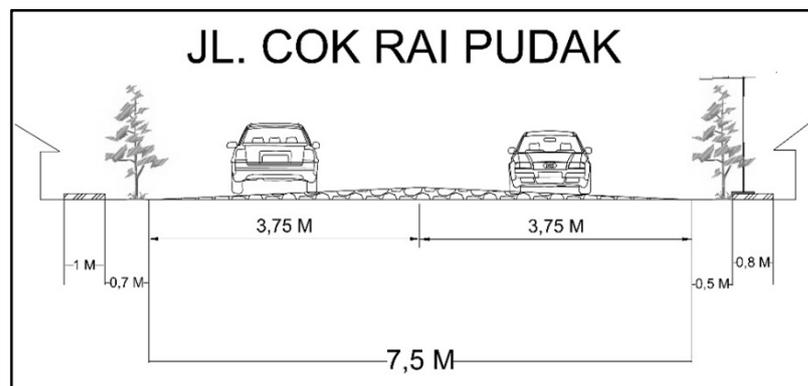
Gambar II. 6 Penampang Melintang Ruas Jalan Cok Rai Puduk

- c. Pada kaki pendekat selatan yaitu Jalan Cok Rai Puduk (Minor) merupakan akses ke areal wisata kerajinan Ubud juga sebagai akses menuju ke zona eksternal yakni Kota Denpasar maupun Kabupaten Badung.

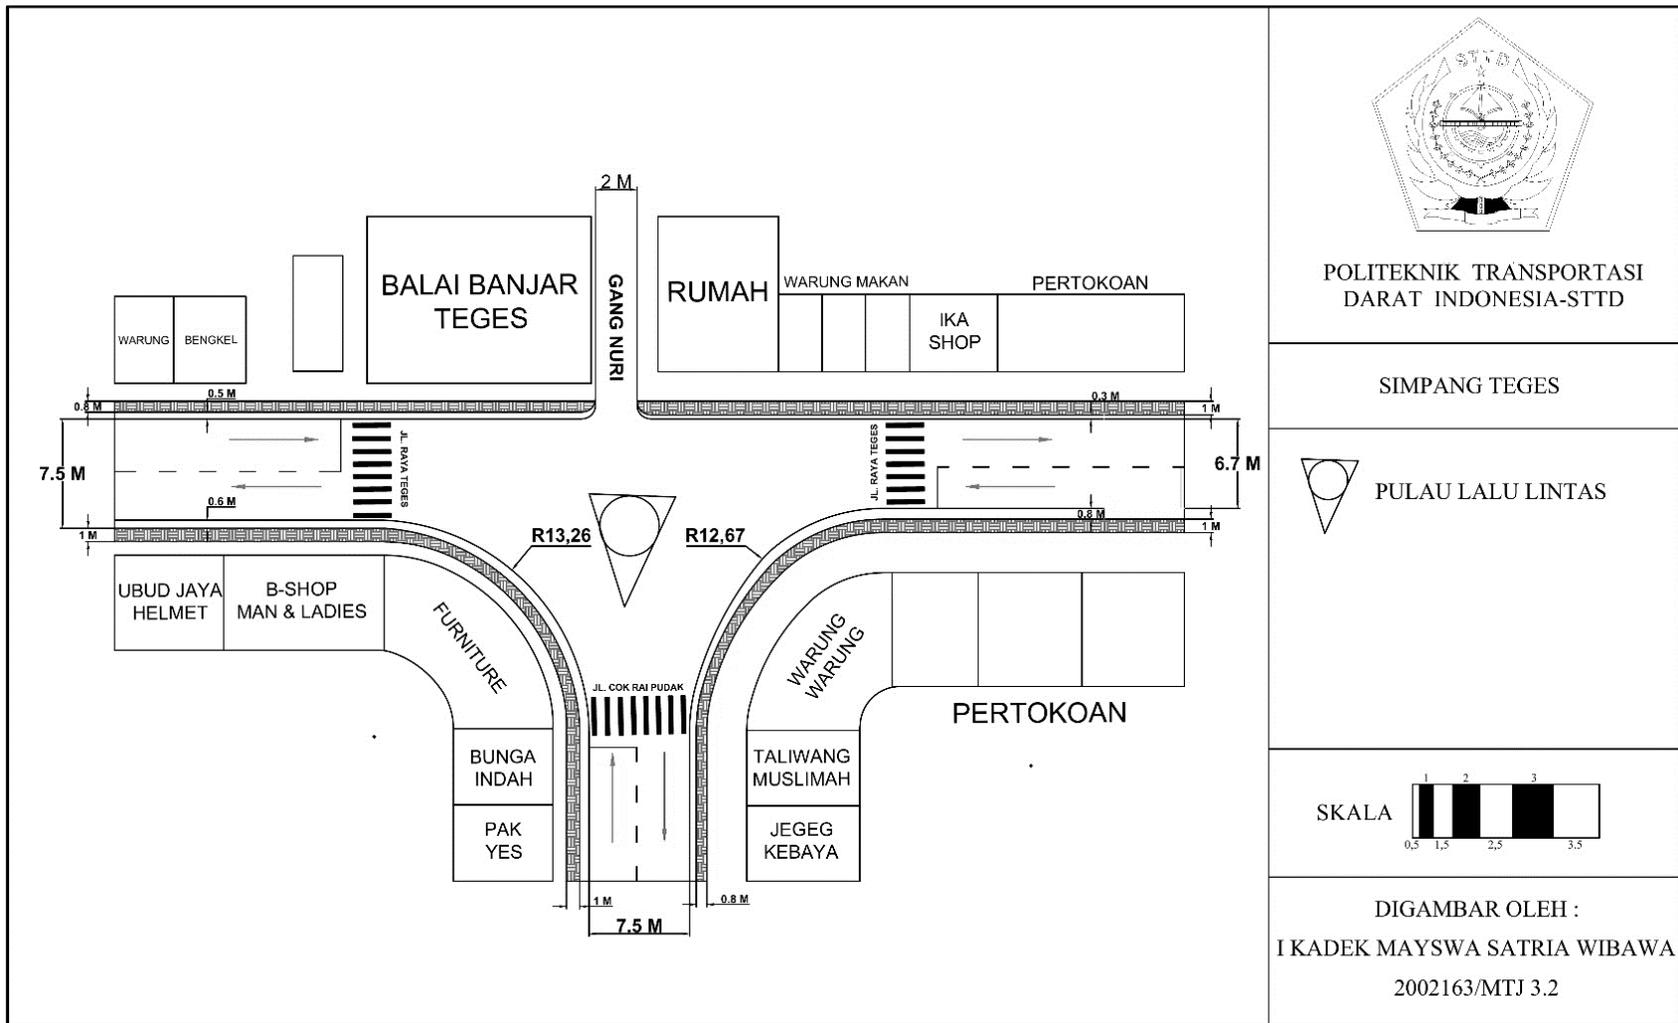
Gambar II. 7 Layout Simpang Teges

Untuk tata guna lahan wilayah sekitar simpang adalah areal komersil yang dimana dominan terdapat pertokoan di sekitar simpang maupun pada seluruh kaki simpangnya. Untuk kondisi Geometrik Simpang Teges ini, dari hasil survey inventarisasi simpang yang telah dilakukan diketahui bahwa Simpang Teges ini merupakan simpang tidak bersinyal dengan tipe 322 yang dimana 1 lajur pendekat jalan utama dan 1 lajur pendekat jalan minor serta tidak terdapat median didalamnya. Untuk lebih lengkapnya dapat dilihat pada gambar dibawah ini:

Pada kondisi geometrik simpang ini terlihat bahwa pada ketiga kaki pendekat baik mayor maupun minor dengan ukuran geometrik relatif sama yakni dengan lebar efektif antara 6 – 7 m. Untuk hal lain juga pada kaki pendekat utara (minor) memiliki tipe tata guna lahan dengan tipe permukiman sedangkan pada ketiga kaki pendekat lainnya memiliki tata guna lahan dengan tipe komersil.

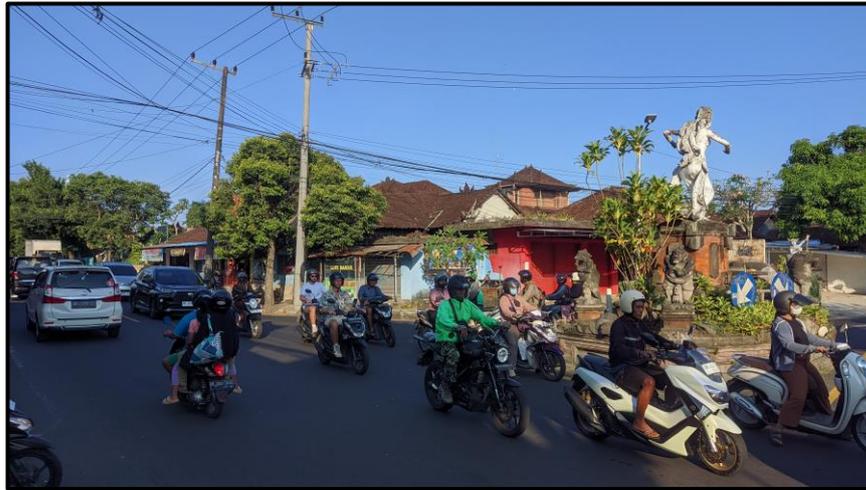
Gambar II. 8 Visualisasi Simpang Teges

Pada visualisasi kondisi Simpang Teges ini terlihat pada pengendaliannya yakni berjenis simpang uncontrolled yang dilengkapi dengan pulau lalu lintas ditengahnya yang ada untuk mengurangi konflik lalu lintas yang terjadi antar pengendara dari arah barat terhadap arah selatan. Lalu pada gambar kedua terlihat bahwa terjadinya konflik antara kaki pendekat selatan terhadap kaki pendekat timur yang ditambah lagi volume lalu lintas pada arus mayor timur yang cukup tinggi sehingga antrian terhadap arus minor selatan akan cukup panjang. Permasalahan ini lah yang sampai sekarang masih belum bisa diatasi. Visualisasi antrian dan tundaan yang terjadi pada simpang ini dapat dilihat pada gambar berikut
