## **BAB II**

### **GAMBARAN UMUM**

Simpang yang dikaji adalah Simpang 3 Sei Ringin, tipe pengendalian simpang ini merupakan simpang tidak bersinyal atau simpang non apill. Simpang ini merupakan simpang yang dilewati kendaraan untuk menuju CBD. Simpang 3 Sei Ringin ini memiliki tipe simpang 322, dengan arus jalan mayor sebesar 1267 smp/jam dan arus jalan minor sebesar 410 smp/jam. Untuk tiap kaki simpang memiliki tipe jalan yang sama yaitu dengan tipe jalan 2/2 UD dan memiliki status jalan nasional pada jalan mayor , serta status jalan lokal pada jalan minor serta memiliki hambatan samping tinggi.

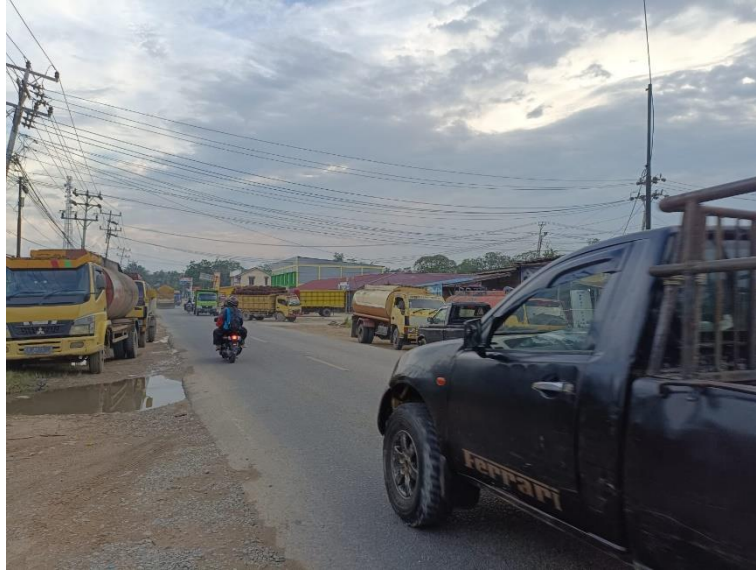
**Gambar II.6** Kondisi Simpang 3 Sei Ringin

Berikut merupakan kondisi pada simpang 3 Sei Ringin , volume lalu lintas yang cukup padat serta terdapat kendaraan yang parkir di badan jalan membuat arus lalu lintas menjadi terhambat.

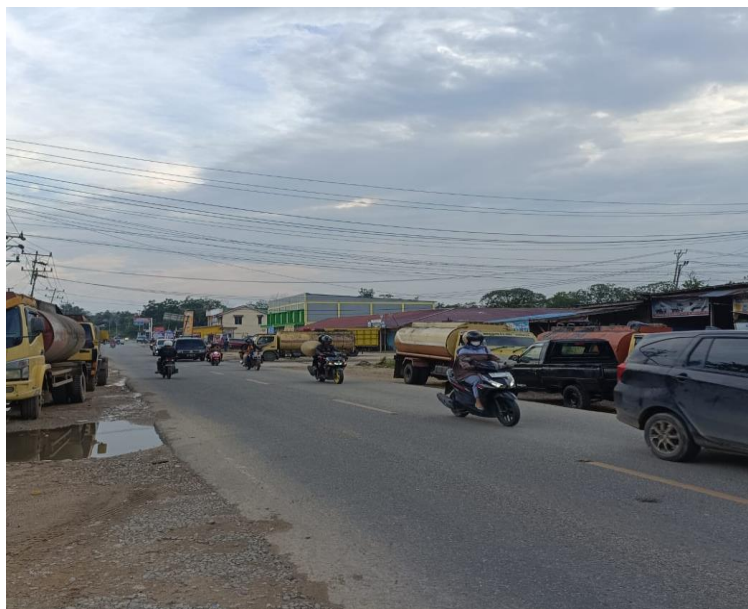
**Gambar II.7** Kondisi Kaki Simpang Sei Ringin (Utara)

Berikut merupakan kondisi lalu lintas di kaki utara pada simpang 3 sei Ringin :

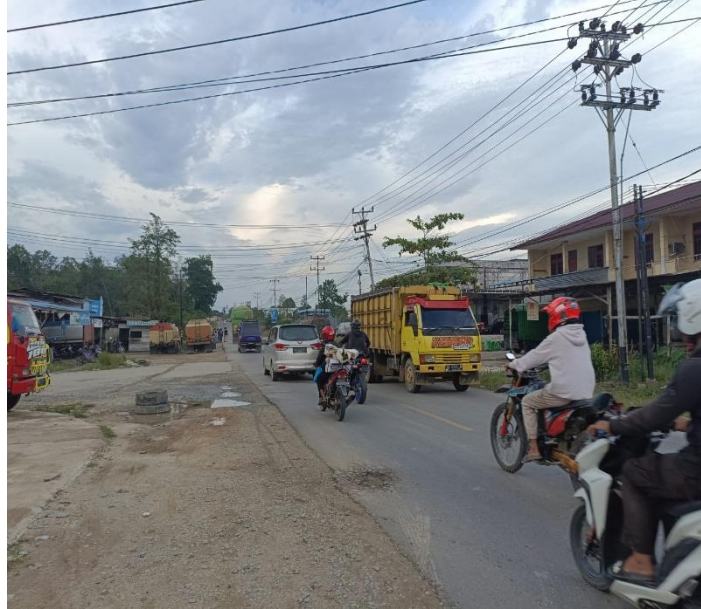
**Gambar II.8** Kondisi Kaki Simpang Sei Ringin (Selatan)

Berikut merupakan kondisi lalu lintas di kaki selatan pada simpang 3 sei Ringin :

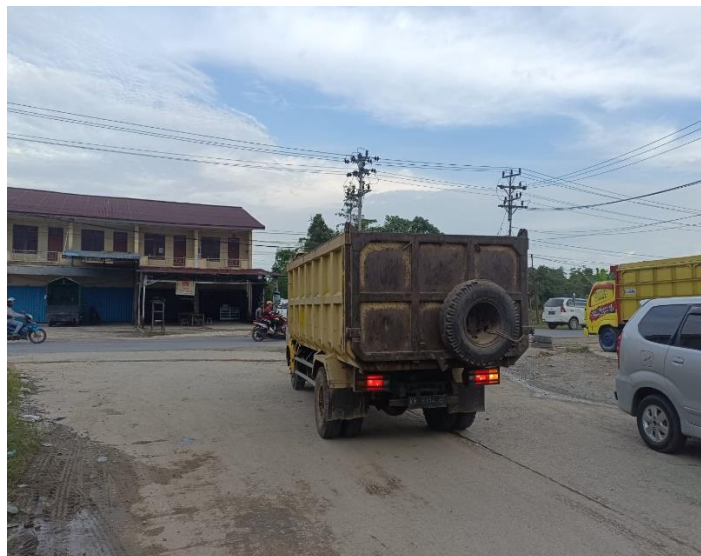
**Gambar II.9** Kondisi Kaki Simpang Sei Ringin (Barat)

Berikut merupakan kondisi lalu lintas di kaki barat pada simpang 3 sei Ringin :
