## BAB II

### GAMBARAN UMUM

#### 2.1 Kondisi Transportasi

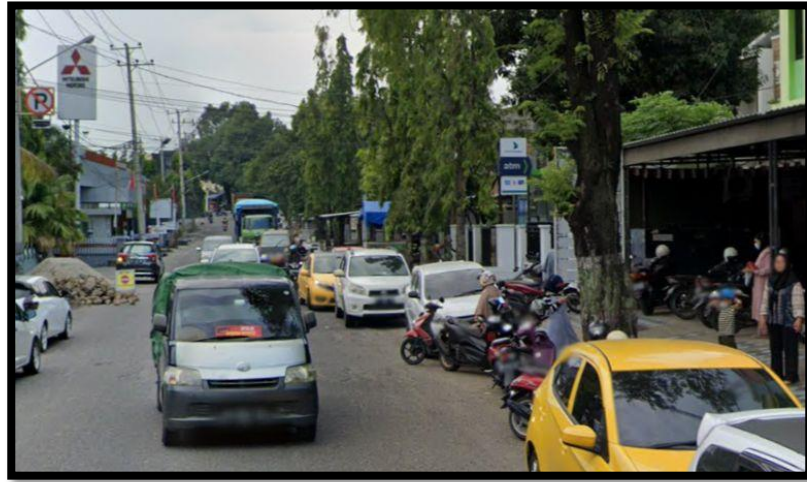
**Gambar II. 2** Kondisi Parkir *On Street* di Ruas Jalan Agussalim 1

Gambar diatas ini merupakan gambaran lapangan secara langsung kondisi transportasi dan kondisi parkir di jalan Agussallim. Terlihat bahwasannya di jalan ini adanya parkir sembarang yang tidak tertata, baik mobil maupun motor. Karena berada di kota sehingga Jalan Agussalim 1 ini sering dilewati. Pada kondisi diatas, terlihat bahwa mobil maupun motor dengan sembarang menggunakan bahu jalan untuk memarkirkan kendaraannya tanpa memikirkan dampak nantinya apakah akan terjadi kemacetan atau tidak. Jalan Agussalim 1 juga merupakan kawasan pertokoan, yang pastinya akan selalu ramai dengan aktivitas yang terjadi, sehingga kerap kali menimbulkan kemacetan dengan banyak nya aktivitas masyarakat.

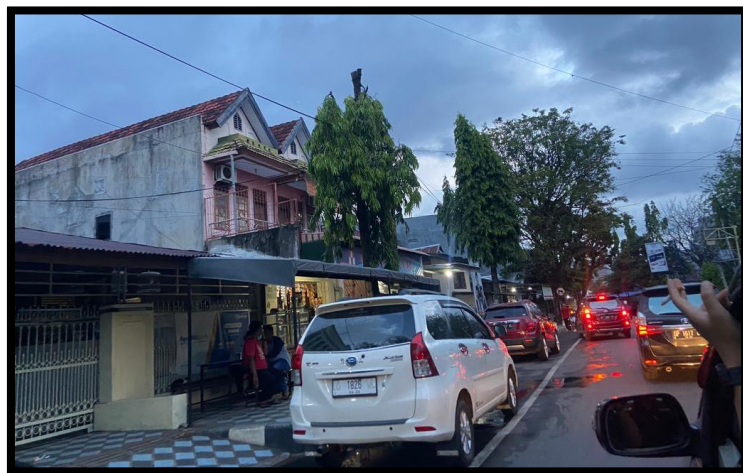
**Gambar II. 3** Kondisi Parkir *On Street* Di Ruas Jalan Agussalim 1

Karena adanya parkir *on street* di ruas Jalan Agussalim 1 ini memakan badan jalan sebanyak 1 meter menyebabkan berkurangnya lebar efektif jalan. Memiliki lebar ruas Jalan Agussalim 1 sepanjang 7 meter, karena adanya parkir *on street* menyebabkan berkurang menjadi 6 meter. Kawasan pertokoan di ruas Jalan Agussalim 1 ini merupakan ruas jalan kota, memiliki kecepatan 20,53 km/jam. Akan lebih baik jika parkir ini di tata agar lebih rapi dan lebar efektif ruas jalan ini tidak terganggu dengan parkir sembarang.

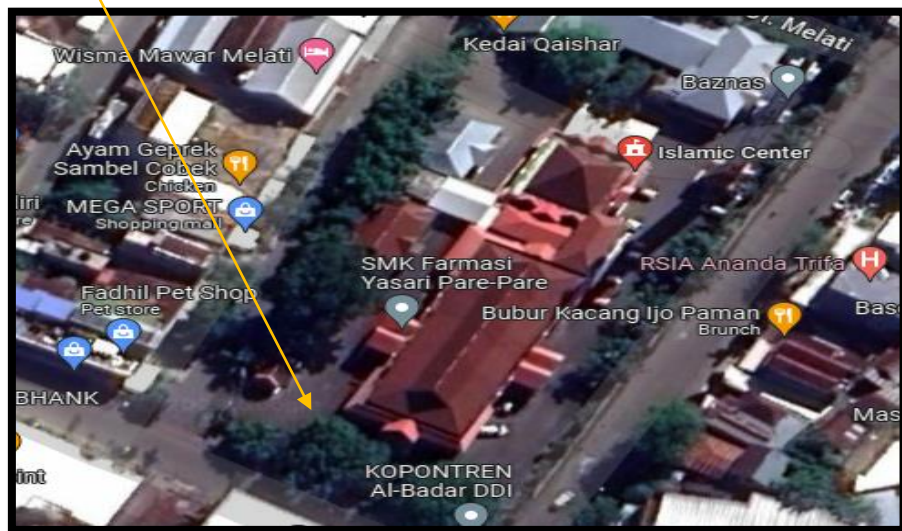
#### **Gambar II. 4** Tampak Atas Daerah kajian

Lokasi lapangan yang akan digunakan sebagai lahan pemindahan parkir.

Gambar diatas merupakan lokasi yang akan digunakan guna membangun taman parkir. Lokasi Islamic Center merupakan lahan yang terdekat untuk digunakan sebagai lahan parkir. Selain memiliki jarak yang tidak jauh, dan berada ditengah-tengah daerah pertokoan, maka diharapkan kedepan dapat memberikan kemudahan bagi masyarakat yang sedang berbelanja kebutuhan hidup, dapat memarkirkan kendaraannya tanpa khawatir dapat mengganggu dan menyebabkan kemacetan di sekitar Jalan Agussalim 1 ini. Selain itu,

lahan Islamic Center ini sering digunakan untuk memarkirkan kendaraan. Hanya saja masih dalam keadaan yang tidak tertata rapi.
