BAB II

GAMBARAN UMUM

Ruas jalan Karangmojo-Wonosari merupakan jalan dengan status jalan provinsi dan fungsi jalan kolektor primer dengan panjang 7 km. Jalan Karangmojo-Wonosari ini memiliki arus lalu lintas yang cukup tinggi dikarenakan Jalan Karangmojo-Wonosari ini merupakan jalan yang memiliki akses langsung menuju jalan arteri. Sehingga kendaraan penumpang maupun kendaraan barang biasanya melewati ruas Jalan Karangmojo-Wonosari ini.

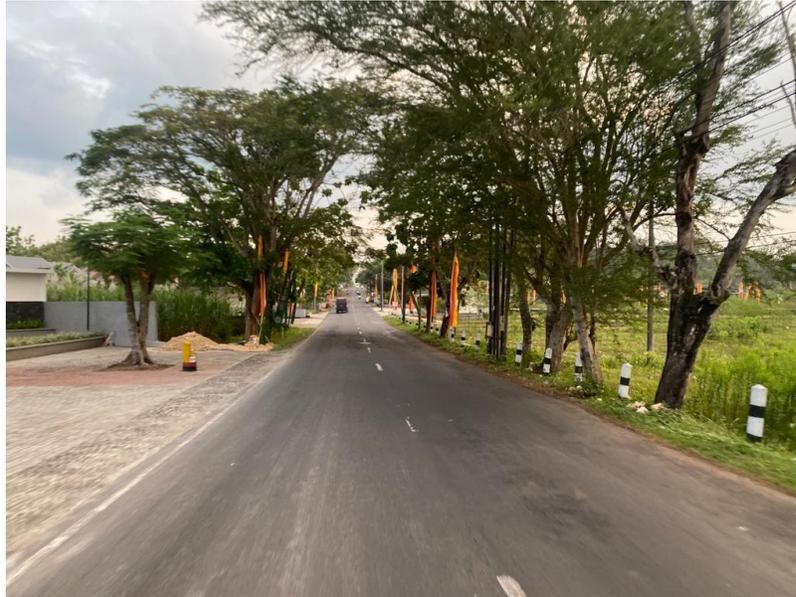
Gambar II. 3 Kondisi Ruas Jalan Karangmojo-Wonosari KM 1,5

Jalan Karangmojo-Wonosari lebar jalan efektif 6 m, untuk lebar bahu jalan kanan dan kiri yaitu masing-masing 0,5 m. Ruas Jalan Karangmojo-Wonosari ini bertipe 2/2 UD dengan sistem dua arah. Kondisi permukaan Jalan Karangmojo-Wonosari dengan perkerasan aspal sebagian dalam kondisi baik namun pada beberapa titik terdapat jalan yang rusak, dalam arti belum memenuhi standar keselamatan seperti permukaan jalan yang berlubang, tidak rata, serta jalan yang retak. Kondisi jalan bergelombang

juga terdapat di ruas Jalan Karangmojo-Wonosari. Hal tersebut dapat menyebabkan ketidaknyamanan dalam berkendara sehingga perlu banyak perbaikan kembali.

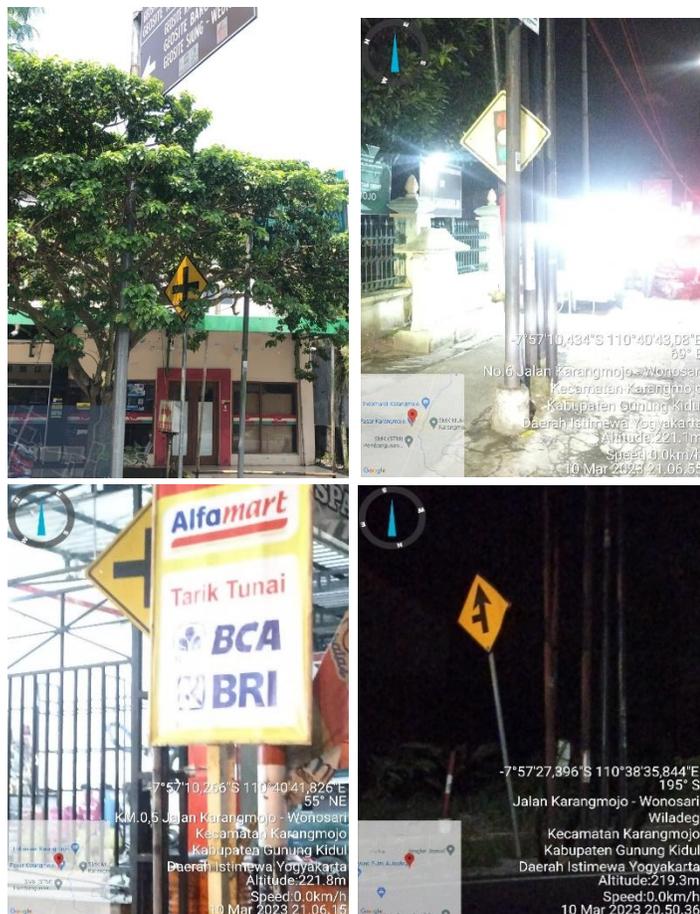
Gambar II. 5 Kondisi Rambu-Rambu Lalu Lintas di Jalan Karangmojo-Wonosari

Kondisi fasilitas perlengkapan jalan berupa rambu lalu lintas di ruas Jalan Karangmojo-Wonosari terlihat tidak lengkap dan tidak terawat. Sebagai contoh rambu yang tidak ada yaitu rambu batas kecepatan. Selain itu, rambu tidak terawat seperti cat yang sudah mengelupas, tiang atau papan rambu yang bengkok, serta rambu yang tertutup oleh tiang, papan reklame, serta daun pohon yang ada di pinggir jalan. Oleh sebab itu, pengendara dalam berkendara di Jalan Karangmojo-Wonosari kurang mengetahui kondisi yang akan dilewati di jalan tersebut.

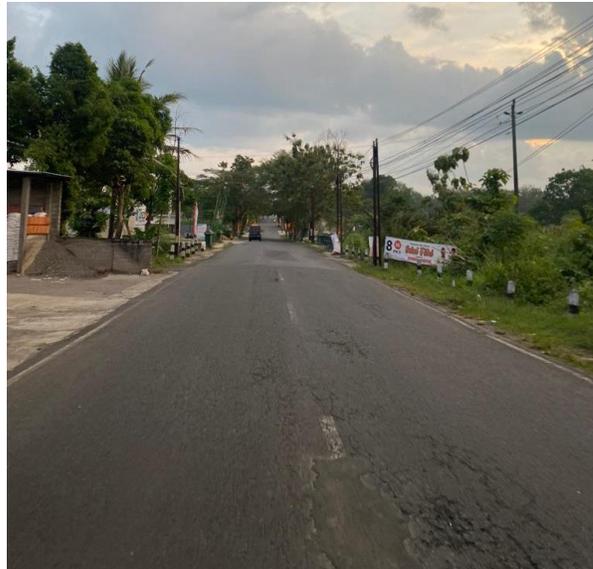
Gambar II. 6 Kondisi Marka di Jalan Karangmojo-Wonosari Km 1,4

Kondisi Marka di Jalan Karangmojo-Wonosari KM 0,5 – 2 sudah mulai pudar dan terlihat tidak jelas terutama di segmen 5 dan 6. Selain itu, sebagian besar marka yang ada di Jalan Karangmojo-Wonosari mulai dari segmen 13 menuju Pasar Karangmojo sudah pudar dan hampir tidak ada. Oleh sebab itu, pengendara yang berkendara di Jalan Karangmojo-Wonosari tidak memiliki batasan antar lajur. Pada saat malam hari marka tersebut juga tidak terlihat jelas karena tidak dipasang paku jalan.

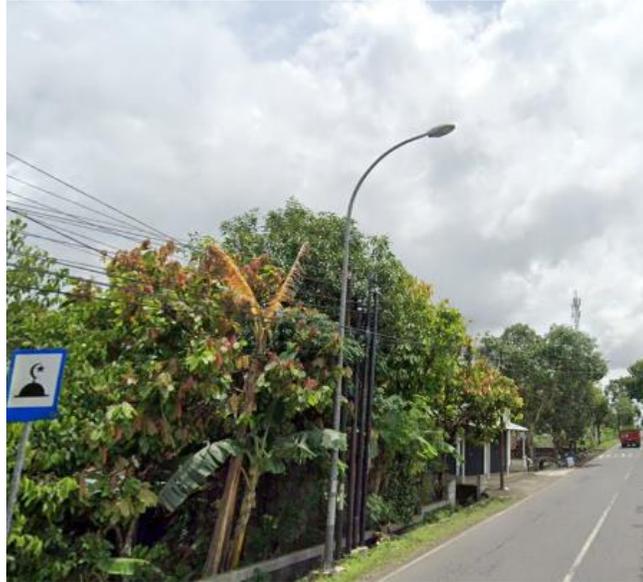
Gambar II. 7 Lampu Penerangan Jalan di Jalan Karangmojo-Wonosari

Di sepanjang ruas Jalan Karangmojo-Wonosari terdapat 51 lampu penerangan jalan. Sedangkan untuk ruas Jalan Karangmojo-Wonosari KM 0,5 – 2, terdapat 18 penerangan jalan umum yang memiliki jarak antar tiang rata-rata 50 meter.

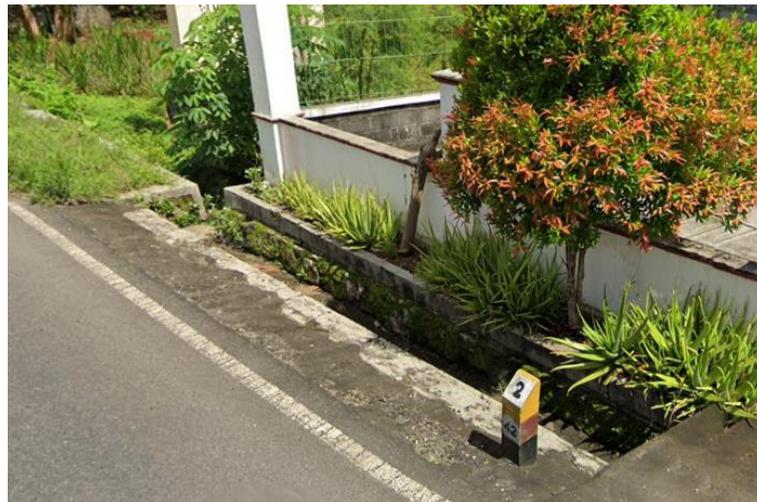
Gambar II. 8 Kondisi drainase di Jalan Karangmojo-Wonosari

Di ruas Jalan Karangmojo-Wonosari sudah terdapat drainase di kanan maupun kiri jalan dengan kondisi sedang. Adapun beberapa titik drainase yang sudah rusak,

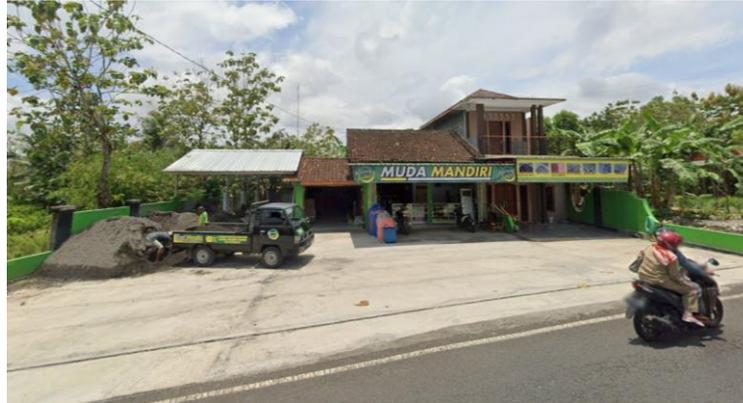
Gambar II. 10 Kondisi Parkir Pertokoan di Jalan Karangmojo-Wonosari

Di sepanjang ruas Jalan Karangmojo-Wonosari menerapkan parkir *off street*. Sepanjang Jalan Karangmojo-Wonosari didominasi oleh pertokoan dan perumahan yang rata-rata sudah memiliki lahan untuk parkir.

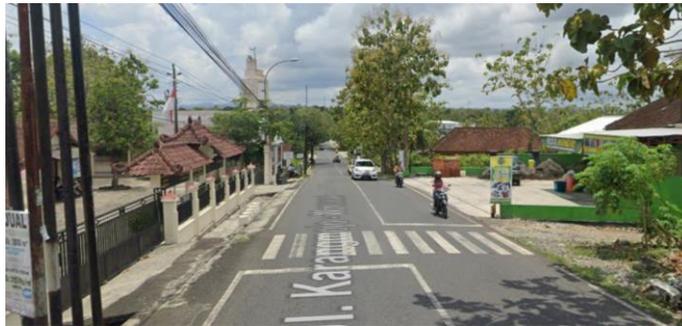
Gambar II. 11 Visualisasi Zebra Cross di Jalan Karangmojo-Wonosari

Kondisi fasilitas pejalan kaki di Jalan Karangmojo-Wonosari segmen 3 - 7 tidak terdapat trotoar dan fasilitas penyebrangan tetapi hanya ada *zebra cross* dengan kondisi marka yang sedikit pudar.

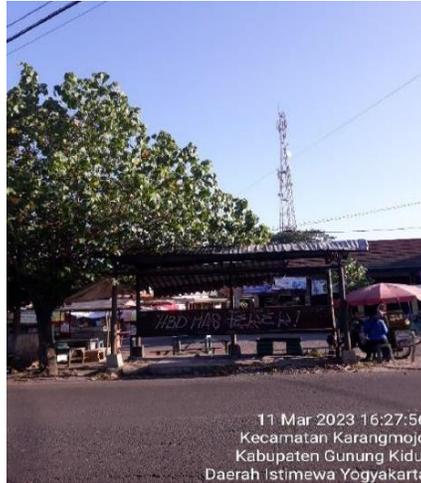
Gambar II. 13 Halte di Depan Pasar Karangmojo

Di ruas Jalan Karangmojo-Wonosari terdapat 3 halte bus dengan kondisi yang hampir tidak pernah digunakan. Kondisi selter kurang terawat dengan baik, sedangkan untuk rambu bus stop tidak ada. Berikut adalah visualisasi kondisi halte dan rambu teman bus.

Berdasarkan gambar II. 11 yang menunjukkan visualisasi dari halte di depan pasar karangmojo yang sudah rusak dan berkarat, sedangkan berdasarkan gambar II. 12 merupakan visualisasi halte di depan SMP N 1 Karangmojo yang memiliki kondisi masih baik tetapi terdapat coretan atau vandalisme di selternya.
