UPAYA PENINGKATAN KESELAMATAN PADA *BLACK SPOT* DI RUAS JALAN JENDERAL SUDIRMAN KOTA MAGELANG

" *EFFORTS TO IMPROVE SAFETY AT BLACK SPOT ON JENDERAL SUDIRMAN ROAD MAGELANG CITY*"

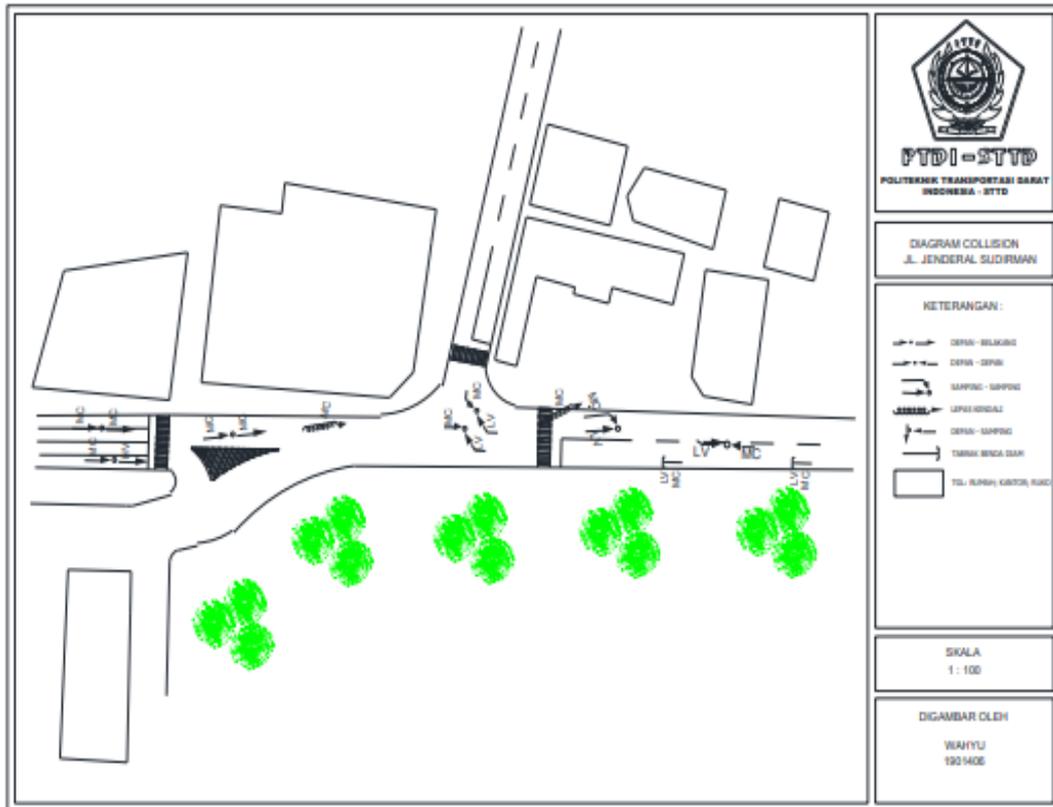
Diagram *Collision* dibuat bertujuan untuk menggambarkan perkiraan layout umum lokasi kecelakaan agar dapat membantu mencari faktor - faktor penyebab terjadinya kecelakaan di lapangan dengan menggambarkan arah perjalanan, tipe manuver (bentuk - bentuk gerakan) kendaraan dari sebelum terjadi kecelakaan sampai terjadi kecelakaan. Adapun diagram kecelakaan pada ruas Jalan Jenderal Sudirman KM 2 adalah sebagai berikut :

Gambar 1. Diagram Collision.

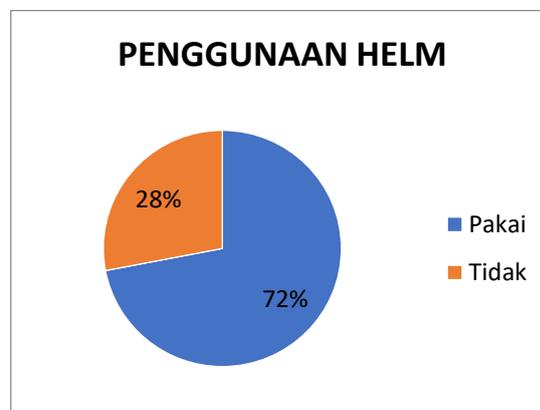
Gambar 2. Diagram Perilaku Pengguna Jalan Menggunakan Helm.

Data rinci penggunaan helm ruas Jalan Jenderal Sudirman disajikan dalam gambar diatas ditinjau dari penggunaan yang memakai helm 72% dan yang tidak memakai helm 28%.

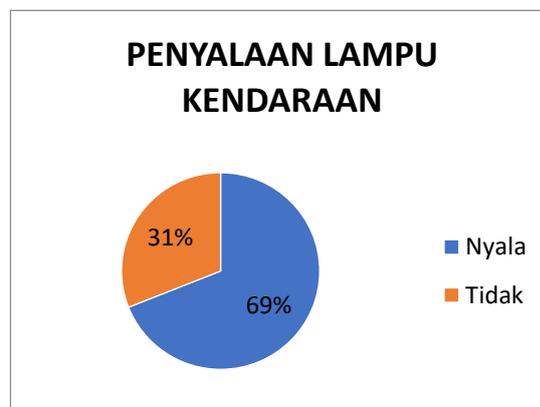
Gambar 3. Diagram Perilaku Pengguna Jalan Menyalakan Lampu Kendaraan.

Data rinci penyalaan lampu pada ruas Jalan Jendral Sudirman KM 2 disajikan dalam gambar diatas didapatkan penyalaan lampu pada kendaraan sebesar (69%) sedangkan yang tidak menyalakan lampu kendaraan sebesar (31%)..

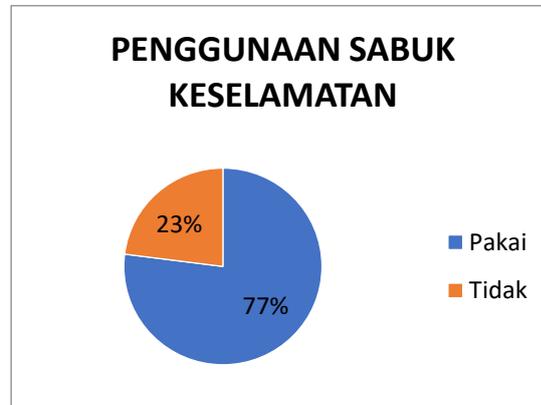
Gambar 4. Diagram Perilaku Pengguna Jalan Menggunakan Sabuk Keselamatan.

Dari 100 kendaraan yang melintas di ruas Jalan Jendral Sudirman KM 2 dapat dilihat dalam gambar diatas persentase pengguna kendaraan bermotor yang menaati peraturan dengan menggunakan sabuk keselamatan sebesar (77%) sedangkan yang tidak menaati dengan menggunakan sabuk keselamatan lintas sebesar (23%).

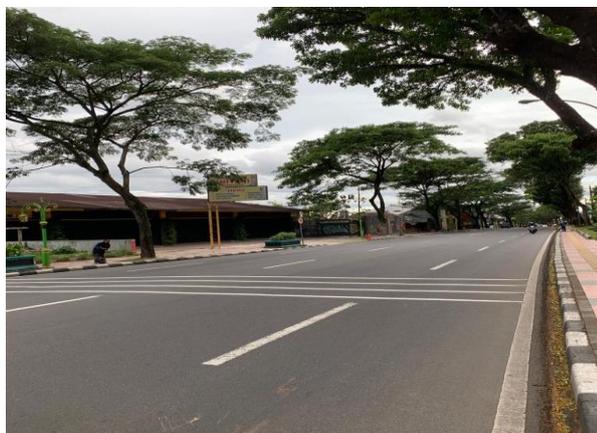
Ruas Jalan Jendral Sudirman memiliki 4 lajur 2 arah dan tidak memiliki median jalan dengan lebar lajur 4 meter dan total dari 2 lajur adalah 8 meter. Jalan Jendral Sudirman merupakan jalan dengan fungsi kolektor sekunder, standar geometri untuk lebar lajur adalah 3,5 meter yang sudah memenuhi standar. Selain dari itu standar bahu jalan adalah 1 meter untuk tiap jalur sedangkan pada ruas Jalan Jendral Sudirman sendiri lebar bahu pada tiap jalur hanya 0,3 meter sehingga tidak memenuhi standar yang ditetapkan, oleh karena itu jika ada kendaraan dalam kondisi darurat maka akan mengganggu arus lalu lintas dikarenakan bahu jalan tidak memadai untuk dilewati oleh kendaraan yang rusak atau dalam kondisi darurat. Berikut merupakan dokumentasi pada ruas Jalan Jendral Sudirman KM 2:

Gambar 5. Kondisi Ruas Jalan Jendral Sudirman.

Bahu jalan pada ruas Jalan Jenderal Sudirman Kota Magelang tidak sesuai standar, hal ini dapat menjadi masalah karena mengganggu arus lalu lintas. Bahu jalan yang memadai penting untuk memberikan ruang yang cukup bagi pengendara disaat situasi darurat. Untuk itu pada ruas Jalan Jenderal Sudirman Kota Magelang perlu dilakukan pelebaran pada bahu jalan sesuai dengan standar yang ada.

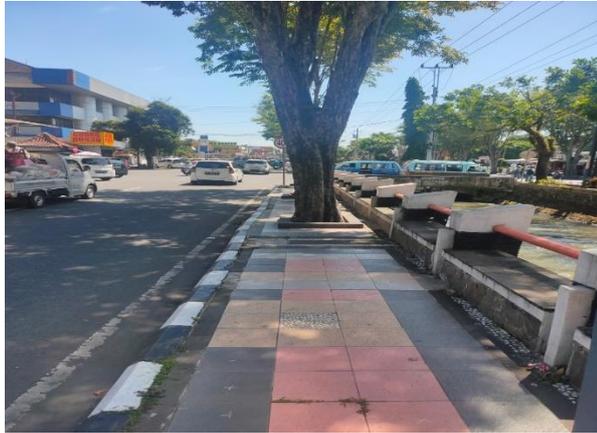
Dari hasil pengamatan pada ruas Jalan Jenderal Sudirman untuk drainase tidak diketahui lebar dan kedalamannya karena tertutup serta tidak diketahui apakah berfungsi atau tidak, sedangkan untuk kondisi lansekap standar jarak tanaman dari badan jalan seharusnya lebih dari 1 meter, namun pada kondisi eksisting jarak tanaman ke badan jalan yaitu 0,5 meter, sehingga dapat mengganggu jarak pandang pengendara.

Gambar 6. Drainase dan Lansekap.

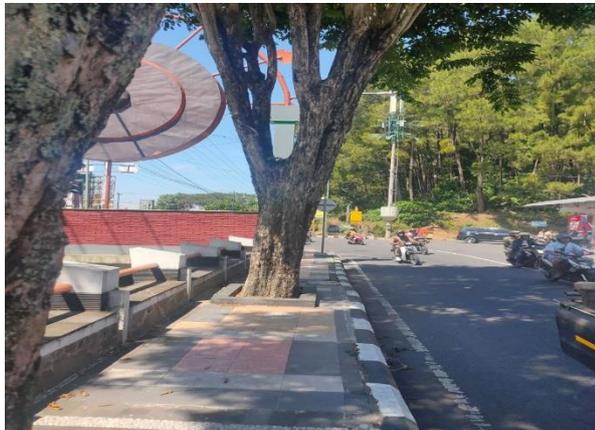
Pada ruas Jalan Jenderal Sudirman terhalang pohon dan bangunan. Berikut merupakan dokumentasi jarak pandang terhalangi oleh bangunan dan pohon pada ruas Jalan Jenderal Sudirman KM 2:

Gambar 7. Dokumentasi Jarak Pandang ke Persimpangan.

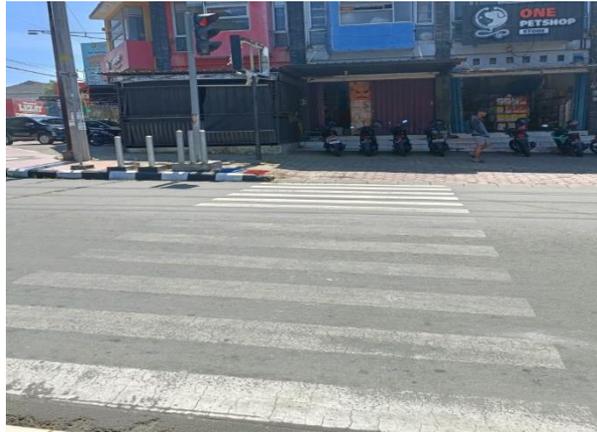
Pada ruas Jalan Jenderal Sudirman terdapat marka penyeberangan untuk pejalan kaki namun kondisinya telah memudar hal ini dapat mengakibatkan kecelakaan dikarenakan marka yang memudar tidak terlihat oleh pengguna jalan. Berikut

Gambar 7. Fasilitas Penyebrangan.

Peremajaan pada marka jalan adalah proses memperbarui marka yang sudah pudar atau rusak. Berdasarkan hasil analisis yang telah diuraikan terdapat temuan marka yang pudar pada ruas Jalan Jenderal Sudirman Kota Magelang, oleh karena itu yang dilakukan adalah peremajaan atau pengecatan kembali pada marka yang sudah memudar.

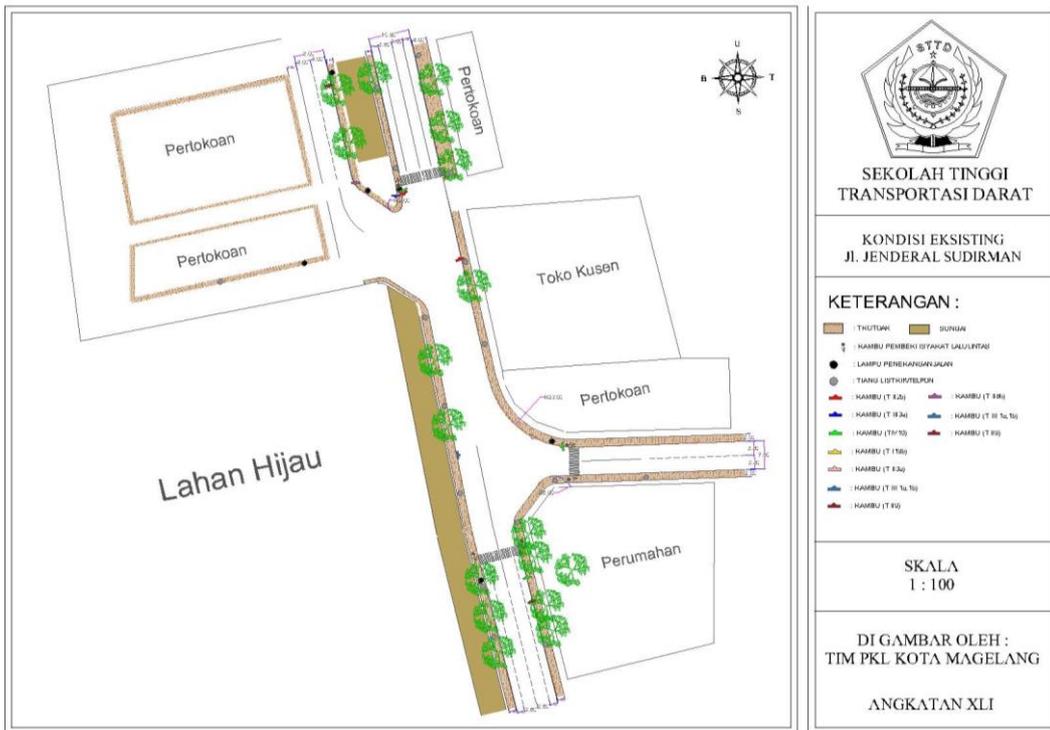
Sumber : Hasil Analisis, 2023
Gambar 8. Kondisi Eksisting.

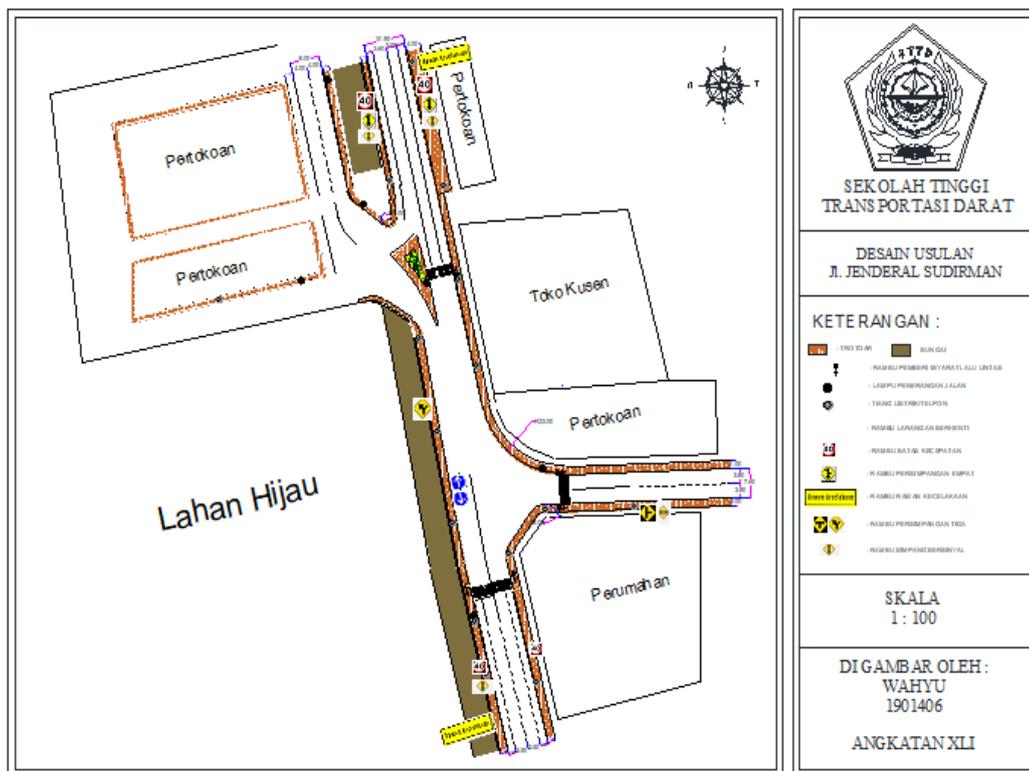
Sumber : Hasil Analisis, 2023
Gambar 9. Desain Usulan.

Pemasangan rambu merupakan langkah penting dalam upaya peningkatan keselamatan pada ruas jalan. Pemasangan rambu yang tepat berfungsi untuk memberikan informasi kepada pengguna jalan dan arahan bagi pengemudi. Berikut merupakan rekomendasi pemasangan rambu yang dapat dilakukan yaitu rambu peringatan simpang yang di tempatkan pada jarak 50 meter dari persimpangan jalan, rambu batas kecepatan, dengan batas kecepatan yaitu 40 km/jam, dan rambu daerah rawan kecelakaan.

Memindahkan *traffic light* yang terletak pada arah keluar kota magelang agar lebih dekat dengan persimpangan, sehingga dapat melancarkan arus lalu lintas pada persimpangan.
