# **PENINGKATAN KESELAMATAN JALAN PADA DAERAH RAWAN KECELAKAAN DI KABUPATEN GIANYAR (Studi Kasus Pada Ruas Jalan Raya Singapadu)**

## ***Improvement of Road Safety Accident Prone Area in Gianyar District (Case Studies on Singapadu Roads)***

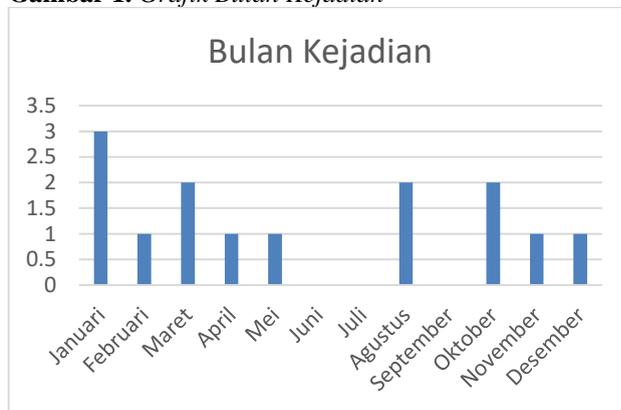
**Gambar 1.** Grafik Bulan Kejadian

Berdasarkan pada tabel dan grafik bulan kejadian pada ruas jalan Raya Singapadu tahun 2022 dapat dilihat pada bulan Januari menjadi bulan tertinggi terjadinya kecelakaan yaitu 3 kejadian kecelakaan pada tahun 2022.

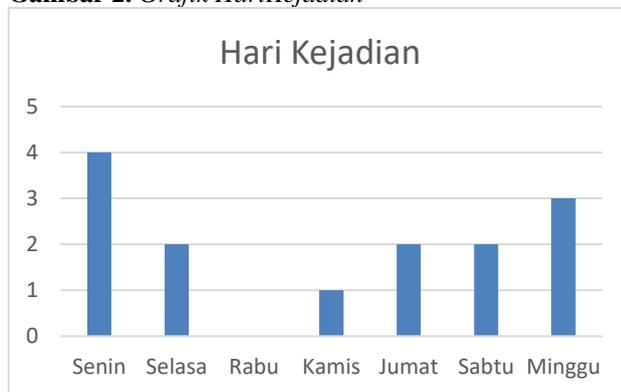
**Gambar 2.** Grafik Hari Kejadian

Berdasarkan pada tabel dan grafik hari kejadian pada ruas Jalan Raya Singapadu tahun 2022 dapat dilihat bahwa pada hari senin adalah hari tertinggi terjadinya kecelakaan ditahun 2022. Dengan jumlah kecelakaan adalah 4 kejadian kecelakaan, dimana hari senin merupakan hari masuk kerja pertama setelah akhir pekan dan masyarakat banyak terburu-buru melakukankegiatannya sehingga mengakibatkan kelalaian atau kurang berhati-hati saat berkendara

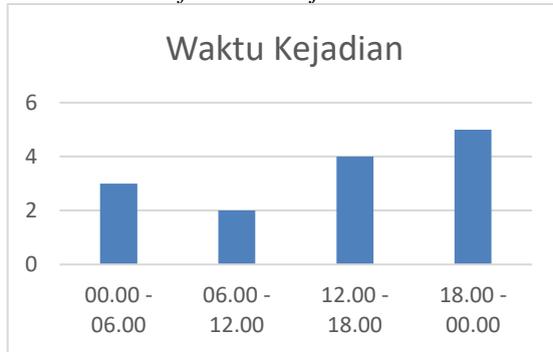
**Gambar 3.** Grafik Waktu Kejadian

Berdasarkan tabel serta grafik waktu kejadian kecelakaan pada ruas Jalan Raya Singapadu tahun 2022 dapat diketahui waktu tertinggi terjadinya kecelakaan pada ruas Jalan Raya Singapadu adalah pada pukul 18.00-00.00 WITA dengan 5 kejadian kecelakaan, pada waktu tersebut sangat rawan terjadinya kecelakaan disebabkan karena masyarakat pulang bekerja dengan keadaan yang lelah dan berakibat kurangnya konsentrasi.

1. Untuk permasalahan kejadian kecelakaan yang terjadi pada pukul 18.00-00.00 WITA perlu dilakukan penanganan berupa penambahan lampu penerangan jalan pada titik-titik lokasi terjadinya kecelakaan, dikarenakan pada jam tersebut intensitas cahaya mulai berkurang dan pandangan pengendara juga menurun.

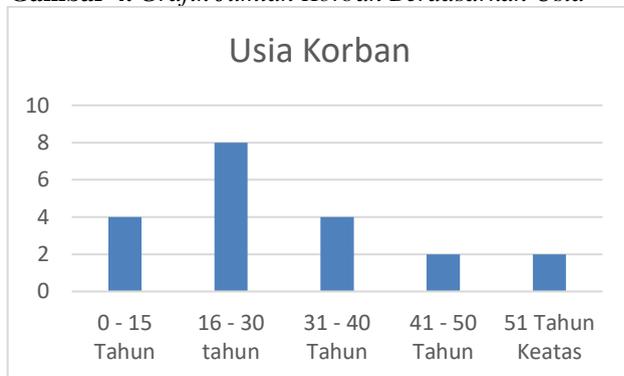
**Gambar 4.** Grafik Jumlah Korban Berdasarkan Usia

Berdasarkan dari tabel dan grafik jumlah kecelakaan berdasarkan usia di ruas Jalan Raya Singapadu tahun 2022 bahwa jumlah korban tertinggi berusia 16-30 tahun yaitu berjumlah 8 korban dan pada usia tersebut merupakan usia yang sangat rentan dikarenakan emosional pada umur ini masih dalam tahap labil atau masih emosional dalam mengambil keputusan

2. Untuk permasalahan kejadian kecelakaan yang terjadi pada usia 16-30 tahun dapat dilakukan penanganan seperti mengadakan penyuluhan atau sosialisasi ke masyarakat tentang pentingnya keselamatan dalam berkendara bagi pengguna jalan serta tertib dalam berlalu lintas, dimana dalam hal ini menasar kalangan remaja yang masih dibawah umur dan meningkatkan kompetensi pengendara dengan cara meningkatkan standar kelulusan dalam memperoleh SIM (Surat Ijin Mengemudi).

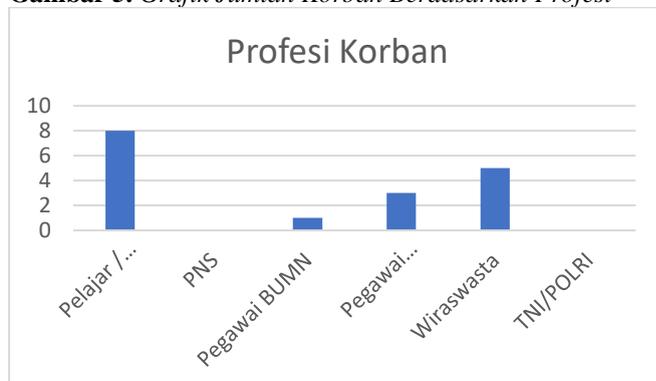
**Gambar 5.** Grafik Jumlah Korban Berdasarkan Profesi

Berdasarkan dari tabel dan grafik jumlah kecelakaan berdasarkan profesi korban di ruas Jalan Raya Singapadu tahun 2022 didapatkan bahwa jumlah korban tertinggi berprofesi mahasiswa / pelajar yaitu berjumlah 8 korban.

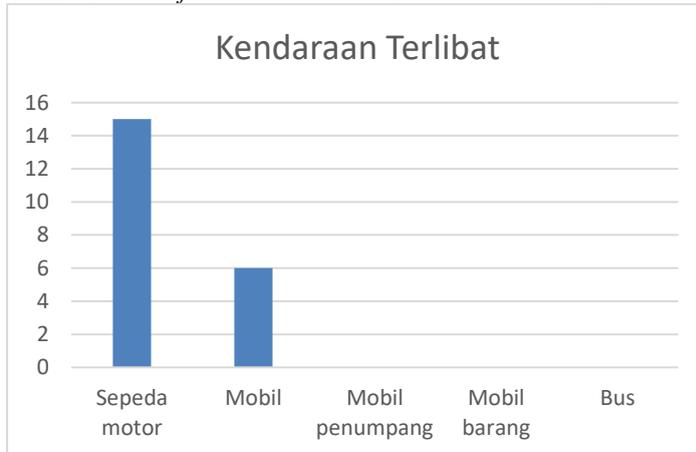
**Gambar 6.** Grafik Jumlah Korban Berdasarkan Jenis Kendaraan Terlibat

Berdasarkan pada tabel dan grafik jumlah kecelakaan berdasarkan jenis kendaraan terlibat pada tahun 2022 dapat dilihat jumlah kendaraan yang mengalami kecelakaan tertinggi tahun 2022 yaitu sepeda motor dimana terdapat 15 yang terlibat kecelakaan, sepeda motor merupakan kendaraan dengan resiko tertinggi kecelakaan serta jumlah kepemilikan sepeda motor di Kabupaten Gianyar setiap tahunnya mengalami peningkatan.

3. Untuk penanggulangan permasalahan kecelakaan yang sering terjadi pada pengguna kendaraan sepeda motor dilakukan penanganan yaitu dengan menekan penggunaan kendaraan bermotor melalui sosialisasi maupun ajakan untuk beralih ke penggunaan kendaraan umum seperti teman bus.

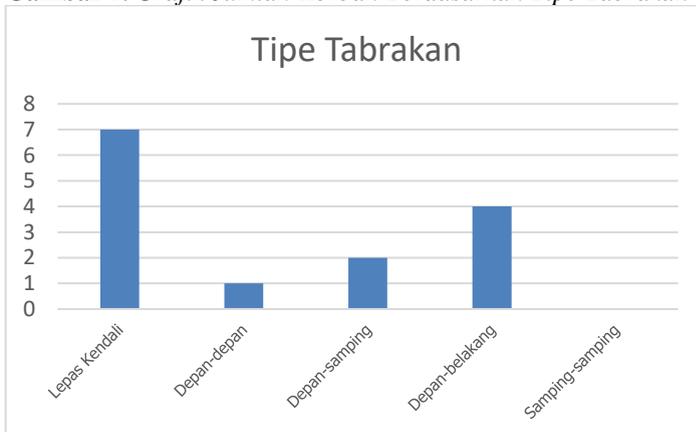
**Gambar 7.** Grafik Jumlah Korban Berdasarkan Tipe Tabrakan

Berdasarkan pada tabel dan grafik, jumlah tipe kecelakaan terbanyak pada ruas Jalan Raya Singapadu pada tahun 2022 adalah lepas kendali yaitu 7 kejadian, dimana tipe tabrakan ini dapat terjadi karena kurang tertibnya masyarakat dalam berlalu lintas dan pengemudi yang dalam keadaan tidak fokus serta lelah sehingga mengakibatkan kurang fitnya kondisi dalam berkendara.

4. Untuk permasalahan kecelakaan yang sering melibatkan tabrakan depan belakang dapat dilakukan penanganan dengan menambah fasilitas rambu peringatan adanya pertigaan dan pemeliharaan perkerasan jalan yang dimana terdapat beberapa titik pada ruas Jalan Raya Singapadu terdapat lubang serta jalan yang berpasir menyebabkan pengendara terkejut lalu susah mengendalikan kendaraannya. Penambahan beberapa rambu himbauan dan slogan sesuai dengan (Peraturan Menteri Perhubungan No 13 Tahun 2014) tentang rambu lalu lintas sebagai berikut:

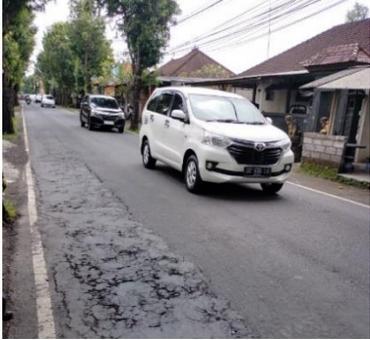
**Tabel 7. Kondisi saat ini segmen 1**

Pada segmen 1 ini memiliki panjang 1,6 km, dapat dilihat untuk kondisi di sekitar segmen ini terdiri dari perumahan dan pertokoan.

<ul style="list-style-type: none"> <li>• Kondisi tidak terdapat rambu</li> <li>• Kondisi marka pudar</li> <li>• Kondisi lampu penerangan jalan beberapa mati</li> <li>• Kondisi perkerasan jalan di beberapa titik ada lubang dan bergelombang</li> </ul>

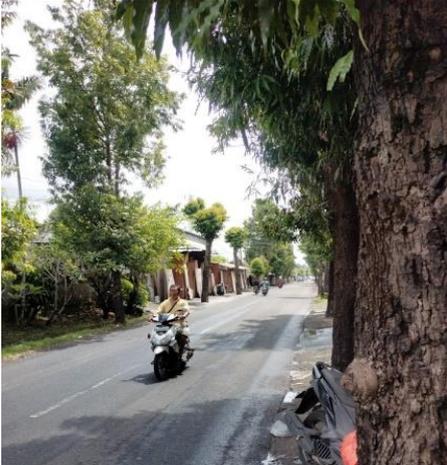
**Tabel 8. Kondisi saat ini segmen 2**

Pada segmen 2 ini memiliki panjang 1 km, dapat dilihat untuk kondisi di sekitar segmen ini terdiri dari perumahan dan pertokoan.

<ul style="list-style-type: none"> <li>• Tidak adanya rambu di pertigaan</li> <li>• Kondisi marka ada yang pudar</li> <li>• Kondisi lampu penerangan jalan beberapa mati</li> <li>• Kondisi perkerasan jalan di beberapa titik ada lubang dan bergelombang</li> </ul>

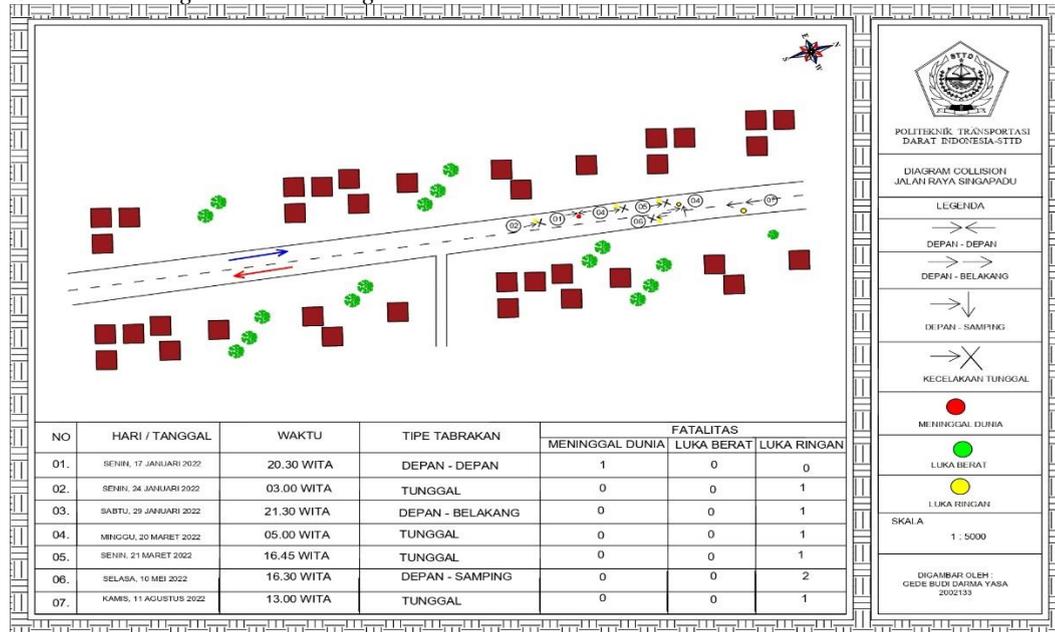
Gambar 8. Diagram Collison segmen 1

Agar dapat mengetahui karakteristik kecelakaan pada segmen yang telah ditentukan, maka perlu mengetahui bagaimana kronologi kecelakaan yang terjadi di titik tersebut. Data kejadian dapat diperoleh dari instansi terkait yaitu kepolisian, wawancara dengan masyarakat sekitar segmen, dan mencari tahu di media sosial seperti *instagram*, *facebook*, maupun *media sosial* lainnya. Selanjutnya data ini digambar dalam bentuk diagram collision atau disebut dengan diagram tabrakan yang merupakan sketsa titik rawan kecelakaan yang memperlihatkan arah pergerakan kendaraan atau pejalan kaki saat terjadi tabrakan. Diagram Collision diperlukan untuk menemukan pola tabrakan. Dalam diagram Collision atau tabrakan kita dapat mengetahui pola yang jelas dari berbagai tipe tabrakan. Seperti tabrakan depan-depan, depan-samping, depan - belakang, beruntun, tunggal, maupun tabrakan dengan pejalan kaki. Sedangkan pada tabel kronologi kejadian, berisikan bagaimana kecelakaan tersebut terjadi serta terdapat waktu dan jenis kendaraan yang terlibat. Dapat dilihat pada tabel V.12 dan V.13 Kronologi kecelakaan pada segmen 1 dan 2 di Jalan Raya Singapadu di bawah ini:

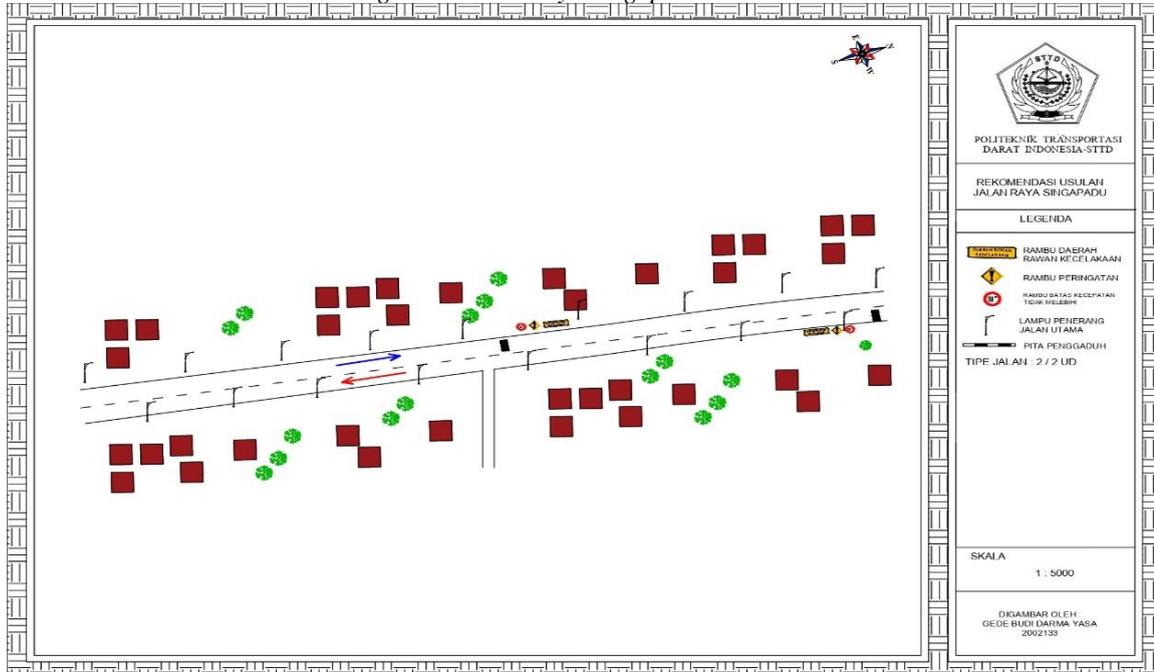
**Gambar 10. Usulan Perbaikan Segmen 1 Jalan Raya Singapadu**

- a) Rambu batas kecepatan
  - b) Rambu peringatan daerah rawan kecelakaan
  - c) Rambu peringatan adanya pertigaan
  - d) Pita pengaduh
  - e) Lampu penerangan jalan
7. Upaya penanggulangan permasalahan untuk pengawasan dan penegakan hukum merupakan tugas dari pihak yang berwenang terhadap setiap pengguna jalan. Langkah ini harus dilaksanakan secara terprogram dan efektif dengan memberikan sanksi yang tegas terhadap setiap pelanggaran yang dilakukan oleh setiap pengguna jalan, adapun maksud dari pemberian sanksi tersebut adalah untuk menimbulkan efek jera bagi setiap pelanggar agar lebih mematuhi aturan lalu lintas yang berlaku.
