# Upaya Peningkatan Keselamatan di Ruas Jalan Cipatat Kabupaten Bandung Barat

Rifat Arief Setyawan

Politeknik Transportasi Darat Indonesia

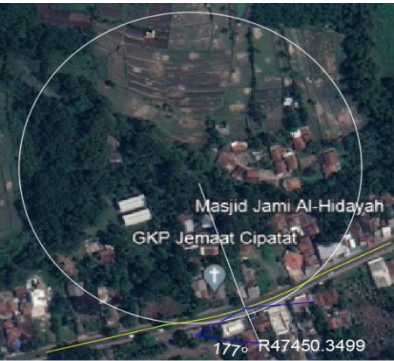
Gambar VI. Radius Tikung dan Derajat Tikung Segmen 7 dan 8 Jl. Cipatat Melalui Aplikasi Autocad

Dari gambar diatas dapat diketahui bahwa pada segmen 7 dan 8 memiliki radius tikung 47 dan sudut tikung 177° dan termasuk jenis lengkung/tikungan Spiral-Circle-Spiral (SCS) merupakan tikungan yang digunakan pada saat tikungan peralihan, lengkung Spiral-Circle-Spiral adalah tikungan yang terdiri atas 1 lengkung Circle dan 2 lengkung Spiral. Lengkung ini disisipkan di antar bagian lurus jalan dan bagian lengkung jalan serta berfungsi untuk mengantisipasi perubahan alinyemen jalan dari bentuk lurus sampai bagian lengkung jalan berjari-jari tetap, lengkung pada tikungan ini merupakan jenis lengkung yang mempunyai jari-jari serta sudut tangen ( $\Delta$ ) sedang, perubahan dari Tangen ke lengkung Spiral dihubungkan oleh lengkung peralihan (Ls).

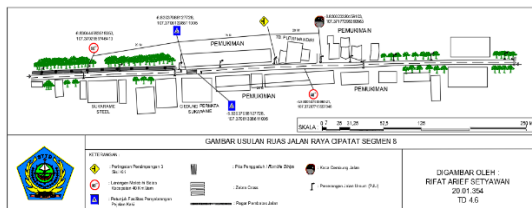
Gambar VIII. Usulan Penanganan Prasarana Jalan Pada Jl. Cipatat Segmen 8

Dari hasil analisis diatas pada segmen 8, baik dari analisis inspeksi keselamatan jalan untuk mengetahui rekomendasi pemasangan, penambahan maupun perbaikan rambu dan marka jalan, analisis spot speed yang telah dilakukan diatas untuk mengetahui batas kecepatan yang ditetapkan pada ruas jalan ini, serta hazard sisi jalan untuk mengetahui bahaya resiko sisi jalan, dapat diketahui Pada Gambar V. 8 usulan rekomendasi penanganan prasarana jalan diatas, terdapat beberapa penambahan rambu dan marka jalan diatas diatarannya:

1. Pemasangan rambu batas kecepatan 40 Km dari hasil analisis kecepatan sesaat diketahui bahwa pada ruas jalan cipatat segmen 8 arah masuk maupun keluar terdapat kecepatan yang melebihi batas kecepatan,

2. kemudian pemasangan kaca cembung jalan dari analisis diagram collison, ikj maupun hazard sisi jalan bahwa ada kecelakaan yang dari arah simpang jalan sehingga perlu adanya pemasangan kaca tersebut,

3. kemudian pemasangan rambu petunjuk fasilitas penyebrangan, zebra cross dan pita untuk mengurangi adanya kecelakaan dikemudian hari,
4. kemudian pemasangan pagar pembatas jalan diakrenakan pada segmen 8 di sisi kanan jalan terdapat pepohonan dan lahan kosong yang tanahnya lebih rendah dari jalan itu sendiri sehingga perlu adanya pemasangan pagar ini untuk mencegah pengendara terpelosok ke sisi kanan jalan ini.

5. Serta adanya perbaikan pada beberapa titik lokasi pju yang kadang sering mati dan membahayakan pengendara pada malam hari.
