BAB II

GAMBARAN UMUM

2.1 Kondisi Wilayah

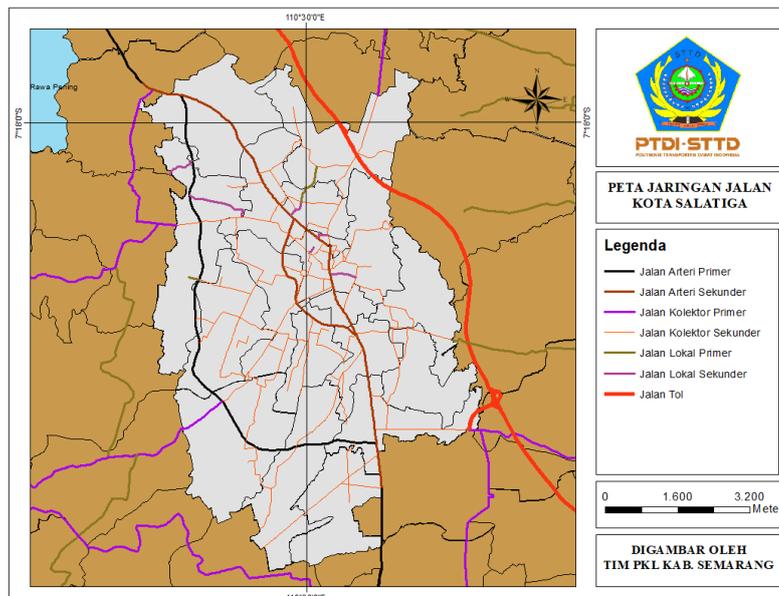
Gambar II. 2 Peta Jaringan Jalan Kota Salatiga

Kondisi lalu lintas pada Kawasan Pasar Raya Kota Salatiga ini tergolong macet pada jam sibuk. Kawasan ini terletak di Jalan Jenderal Soedirman yang memiliki panjang 1.860 m yang merupakan jalan 1 arah. Panjang jalan di seluruh wilayah Kota Salatiga pada tahun 2021 menurut Dinas Pekerjaan Umum dan Penataan Ruang Kota Salatiga mencapai 337,471 km, dengan jenis permukaan aspal 300,30 km dan jenis permukaan rigid/beton 35,43 km. Kota Salatiga yang memiliki kondisi jalan yang baik sepanjang 275,666 km, kondisi sedang sepanjang 40,371

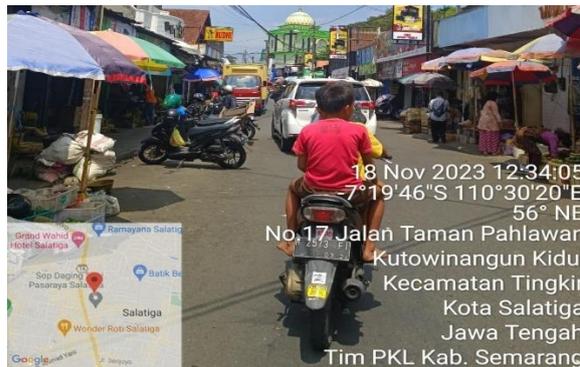
Gambar II. 4 Kondisi Jalan Pada Area Kawasan

Pasar Raya Kota Salatiga merupakan pasar yang menjadi pusat bagi masyarakat Kota Salatiga dalam perdagangan dan perkonomian, oleh sebab itu Pasar Raya memiliki aktivitas yang cukup tinggi setiap harinya karena memiliki tarikan dan volume kendaraan yang cukup tinggi. Adanya aktivitas tinggi pada bahu jalah dikarenakan adanya para pedanggang yang berjualan.

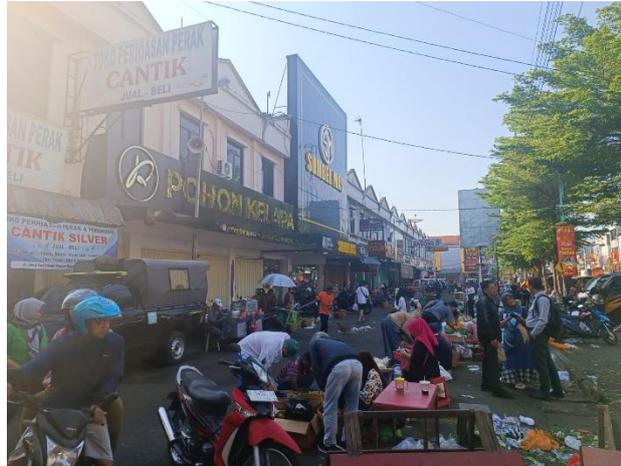
Gambar II. 7 Kondisi Eksisting Fasilitas Parkir

Pasar Raya memiliki fasilitas parkir untuk pengunjung pasar baik itu parkir on street ataupun off street, namun banyak fasilitas parkir yang seharusnya untuk parkir kendaraan digunakan untuk berjualan para pedagang pasar dan tidak adanya pemisahan antara sepeda motor dan mobil.

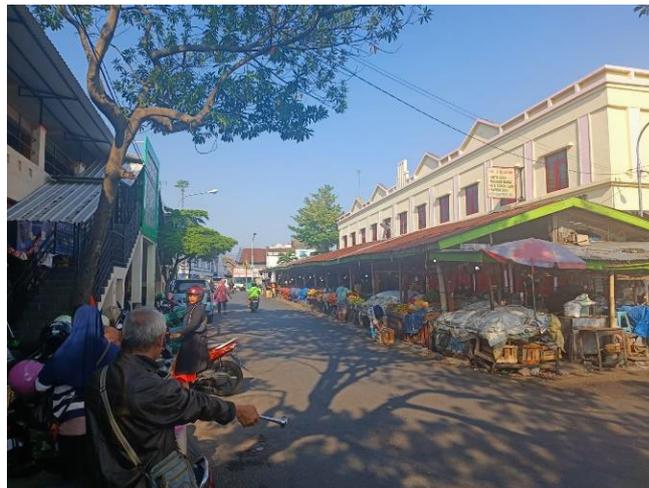
Gambar II. 4 Kondisi Eksisting Fasilitas Pejalan Kaki

Berdasarkan survei ke lapangan yang telah dilaksanakan, fasilitas pejalan kaki yang tersedia berupa trotoar, dimana tidak terdapat pada keseluruhan Kawasan Pasar Raya. Banyak masyarakat yang berbelanja ke pasar berjalan pada bahu jalan yang dimana dapat membahayakan mereka. Berikut gambar II. 4 merupakan kondisi pasar yang dimana banyak pengunjung pasar yang berjalan pada bahu jalan dan pedagang yang berjualan di pinggir jalan.

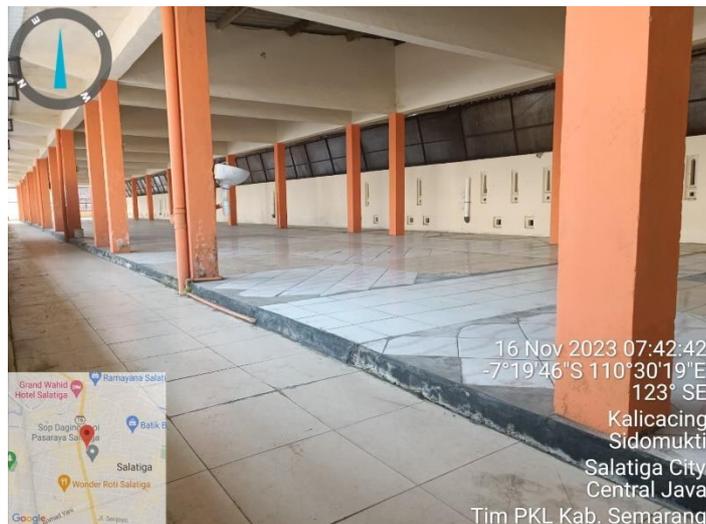
Gambar II. 8 Kondisi Lantai 2 Pasar Raya I Kota Salatiga

Banyak pedagang yang memilih berjualan di bagian jalan membuat area pada dalam pasar masih banyak kosong. Hal ini terutama pada lantai bagian atas pasar yang tidak ada sama sekali pedagang yang berjualan pada area ini.
