## **BAB II**

### **GAMBARAN UMUM**

## 2.2 Kondisi Wilayah Kajian

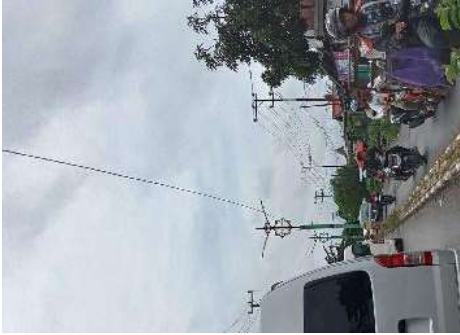
| No. | Nama Jalan | Visualisasi | Penampang Melintang |
|---|---|---|---|
| 1 | Syekh Moh. Arsyad Al-Banjari 1 | | |

| No. | Nama Jalan | Tipe Jalan | Panjang Segmen (M) | Lebar Jalan (M) | Lebar Jalur (M) | Lebar Lajur (M) | Lebar Median Jalan (M) | Lebar Bahu (M) |
|---|---|---|---|---|---|---|---|---|
| 1 | Syekh Moh. Arsyad Al-Banjari 1 | 2/2 T | 280 | 5,9 | 3,5 | 2,95 | 0,4 | 0,5 |

Pada tabel di atas diketahui kawasan ini memiliki lebar jalan yang bervariasi, mulai dari jalan Syekh Moh. Arsyad Al-Banjari segmen 1 memiliki lebar 7 meter dengan median, jalan Syekh Moh. Arsyad Al-Banjari segmen 2 memiliki lebar 7 meter tanpa median, jalan Kelampayan segmen 1 memiliki lebar 5,4 meter tanpa median, jalan Kelampayan segmen 2, jalan Syekh Moh. Arsyad Al-Banjari segmen 3, serta jalan Kaliukan memiliki lebar 4 meter tanpa median. 6 segmen jalan yang dilakukan penelitian secara lebih jelasnya dapat dilihat pada **Tabel II.2** dibawah ini.

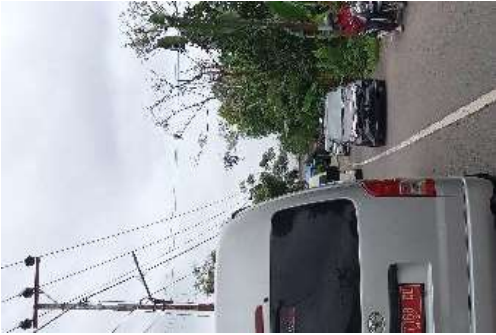
| No. | Nama Jalan | Visualisasi | Penampang Melintang |
|---|---|---|---|
| 2 | Syekh Moh. Arsyad Al-Banjari 2 | | |

| No. | Nama Jalan | Tipe Jalan | Panjang Segmen (M) | Lebar Jalan (M) | Lebar Jalur (M) | Lebar Lajur (M) | Lebar Median Jalan (M) | Lebar Bahu (M) |
|---|---|---|---|---|---|---|---|---|
| 2 | Syekh Moh. Arsyad Al-Banjari 2 | 2/2 TT | 3600 | 7 | 3,5 | 3,5 | - | - |

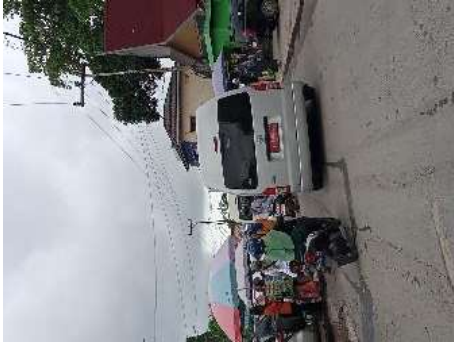
| No. | Nama Jalan | Tipe Jalan | Panjang Segmen (M) | Lebar Jalan (M) | Lebar Jalur (M) | Lebar Lajur (M) | Lebar Median Jalan (M) | Lebar Bahu (M) |
|---|---|---|---|---|---|---|---|---|
| 3 | Kelampayan 1 | 2/2 TT | 1700 | 5,4 | 2,7 | 2,7 | - | - |

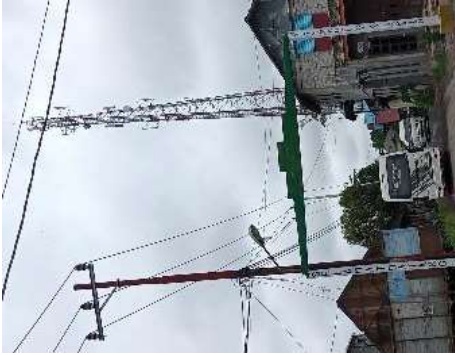
| No. | Nama Jalan | Visualisasi | Penampang Melintang |
|---|---|---|---|
| 4 | Syekh Moh. Arsyad Al-Banjari 3 | | |

| No. | Nama Jalan | Tipe Jalan | Panjang Segmen (M) | Lebar Jalan (M) | Lebar Jalur (M) | Lebar Lajur (M) | Lebar Median Jalan (M) | Lebar Bahu (M) |
|---|---|---|---|---|---|---|---|---|
| 4 | Syekh Moh. Arsyad Al-Banjari 3 | 2/2 TT | 90 | 4 | 2 | 2 | - | - |

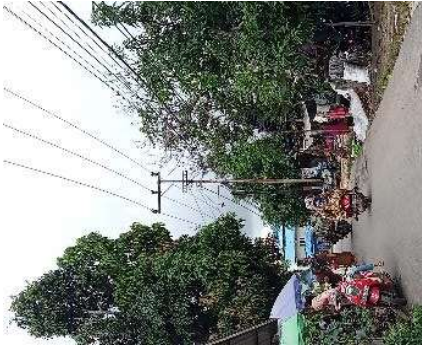
| No. | Nama Jalan | Visualisasi | Penampang Melintang |
|---|---|---|---|
| 5 | Kelampayan 2 | | <p>STDA<br/>PTD/STP<br/>Pusat Teknik dan Surveying<br/>Jl. Kelampayan 2</p> <p>LEGENDA<br/>JALAN UTAMA</p> <p>SKALA 1 : 500<br/>DIGAMBAR OLEH:<br/>RINDA PUTRA RAHSANI<br/>20.01.305<br/>ANGKATAN XLI</p> |

| No. | Nama Jalan | Tipe Jalan | Panjang Segmen (M) | Lebar Jalan (M) | Lebar Jalur (M) | Lebar Lajur (M) | Lebar Median Jalan (M) | Lebar Bahu (M) |
|---|---|---|---|---|---|---|---|---|
| 5 | Kelampayan 2 | 2/2 TT | 3800 | 4 | 2 | 2 | - | - |

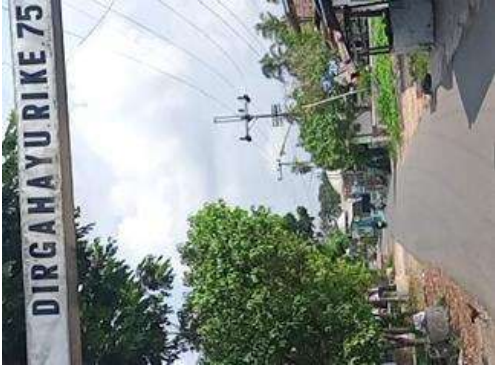
| No. | Nama Jalan | Tipe Jalan | Panjang Segmen (M) | Lebar Jalan (M) | Lebar Jalur (M) | Lebar Lajur (M) | Lebar Median Jalan (M) | Lebar Bahu (M) |
|---|---|---|---|---|---|---|---|---|
| 6 | Kaliukan | 2/2 TT | 2300 | 4 | 2 | 2 | - | - |

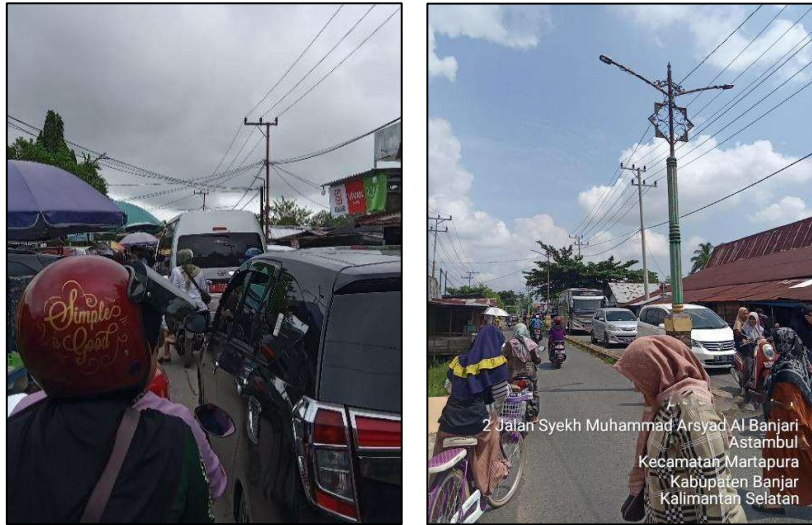
**Gambar II.3** Permasalahan Ruas Jalan

**Gambar II.3** merupakan visualisasi kondisi ruas jalan yang terdapat pada kawasan penelitian yang mana terjadi kemacetan dan adanya pejalan kaki serta pesepeda menggunakan badan jalan bersamaan dengan kendaraan bermotor.

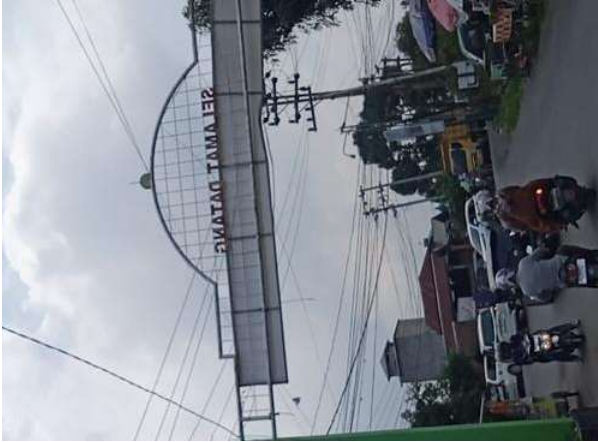
| No. | Nama Simpang | Visualisasi | Tampak Atas |
|---|---|---|---|
| 1 | Simpang 3<br>Pasar<br>Astambul | | |

| No. | Nama Simpang | Tipe Simpang | Kaki Simpang | Pendekat | Lebar Efektif Pendekat (M) | Lebar Pendekat Masuk (M) | Lebar Pendekat Keluar (M) | Lebar Pendekat LTOR (M) | Hambatan Samping |
|---|---|---|---|---|---|---|---|---|---|
| 1 | Simpang 3<br>Pasar Astambul | 322 | U | Jl. Ahmad Yani | 5,8 | 2,9 | 2,9 | - | R |
| | | | S | Jl. Ahmad Yani | 5,8 | 2,9 | 2,9 | - | R |
| | | | B | Jl. Syekh Arsyad Al-Banjari (1) | 7,4 | 3,7 | 3,7 | - | T |

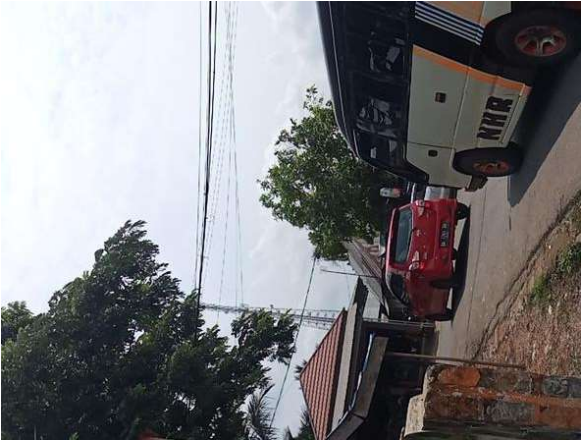
| No. | Nama Simpang | Visualisasi | Tampak Atas |
|---|---|---|---|
| 2 | Simpang 3 Puskemas | | |

| No. | Nama Simpang | Tipe Simpang | Kaki Simpang | Pendekat | Lebar Efektif Pendekat (M) | Lebar Pendekat Masuk (M) | Lebar Pendekat Keluar (M) | Lebar Pendekat LTOR (M) | Hambatan Samping |
|---|---|---|---|---|---|---|---|---|---|
| 2 | Simpang 3<br>Puskesmas | 322 | U | Jl. Kaliukan | 4 | 2 | 2 | - | SR |
| | | | S | Jl. Syekh Arsyad Al-Banjari (1) | 7,4 | 3,7 | 3,7 | - | T |
| | | | B | Jl. Syekh Arsyad Al-Banjari (2) | 7 | 3,5 | 3,5 | - | S |

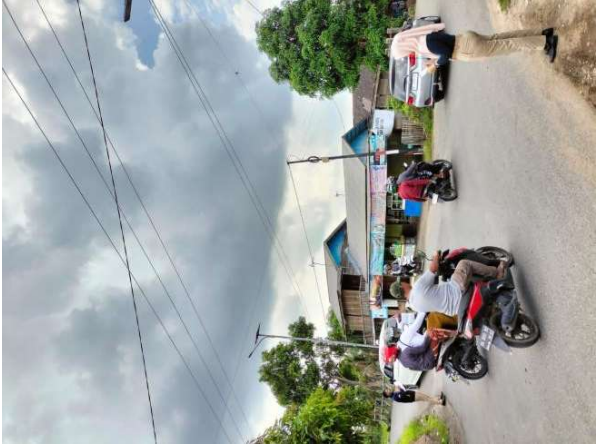
| No. | Nama Simpang | Visualisasi | Tampak Atas |
|---|---|---|---|
| 3 | Simpang 3 Kelampayan | | <div data-bbox="462 241 998 451"> <p>TAMPAK ATAS<br/>SIMPANG KELAMPAIAN</p> <p>LEGENDA</p> <p>■ : JALAN UTAMA</p> <p>SKALA 1 : 1000</p> <p>DIGAMBAR OLEH :<br/>RINDA PUTRA BASSANI<br/>20.01.366<br/>ANSKATAN XLII</p> </div> |

| No. | Nama Simpang | Tipe Simpang | Kaki Simpang | Pendekat | Lebar Efektif Pendekat (M) | Lebar Pendekat Masuk (M) | Lebar Pendekat Keluar (M) | Lebar Pendekat LTOR (M) | Hambatan Samping |
|---|---|---|---|---|---|---|---|---|---|
| 3 | Simpang 3<br>Kelampayan | 322 | U | Jl. Kelampayan (1) | 5,4 | 2,7 | 2,7 | - | T |
| | | | S | Jl. Mekar | 4 | 2 | 2 | - | SR |
| | | | T | Jl. Syekh Arsyad Al-Banjari (2) | 7 | 3,5 | 3,5 | - | S |

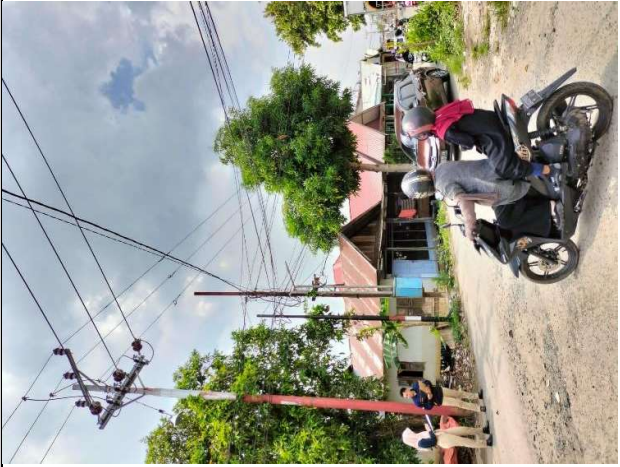
| No. | Nama Simpang | Visualisasi | Tampak Atas |
|---|---|---|---|
| 4 | Simpang 3 Makam | | |

| No. | Nama Simpang | Tipe Simpang | Kaki Simpang | Pendekat | Lebar Efektif Pendekat (M) | Lebar Pendekat Masuk (M) | Lebar Pendekat Keluar (M) | Lebar Pendekat LTOR (M) | Hambatan Samping |
|---|---|---|---|---|---|---|---|---|---|
| 4 | Simpang 3<br>Makam | 322 | U | Jl. Kelampayan (2) | 4 | 2 | 2 | - | SR |
| | | | S | Jl. Kelampayan (1) | 5,4 | 2,7 | 2,7 | - | T |
| | | | B | Jl. Syekh Arsyad Al-Banjari (3) | 4 | 2 | 2 | - | R |

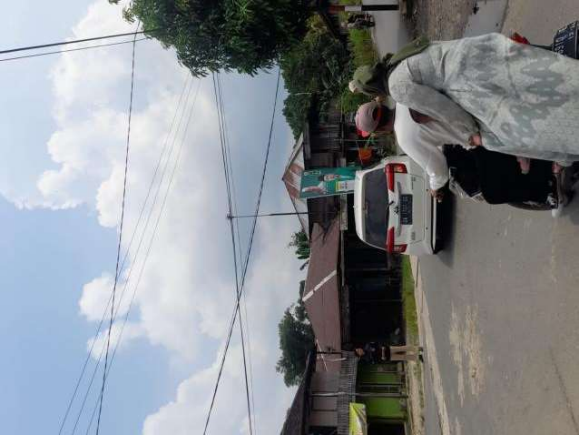
| No. | Nama Simpang | Tipe Simpang | Kaki Simpang | Pendekat | Lebar Efektif Pendekat (M) | Lebar Pendekat Masuk (M) | Lebar Pendekat Keluar (M) | Lebar Pendekat LTOR (M) | Hambatan Samping |
|---|---|---|---|---|---|---|---|---|---|
| 5 | Simpang 3<br>Kaliukan | 322 | U | Jl. Kelampayan (2) | 4 | 2 | 2 | - | S |
| | | | S | Jl. Kelampayan (2) | 4 | 2 | 2 | - | S |
| | | | T | Jl. Kaliukan | 4 | 2 | 2 | - | SR |

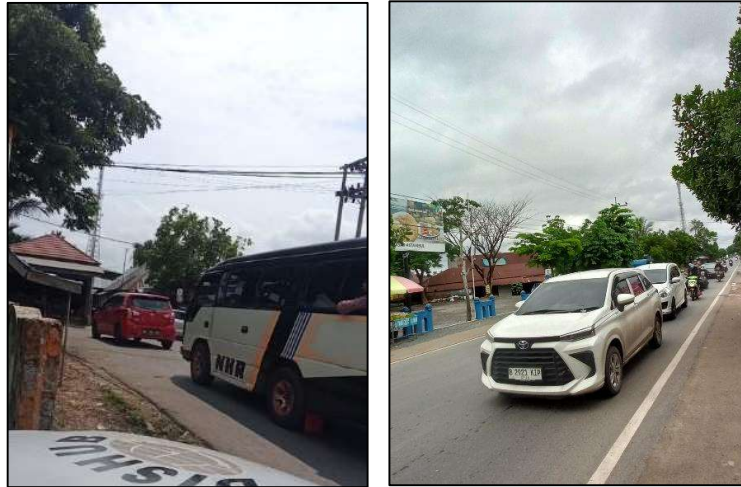
**Gambar II.4** Permasalahan Persimpangan

Berdasarkan **Gambar II.4** di atas merupakan visualisasi kondisi simpang yang terdapat pada kawasan penelitian yang mana terjadi antrian yang panjang karena simpang yang belum dilakukan rekayasa penanganan simpang.

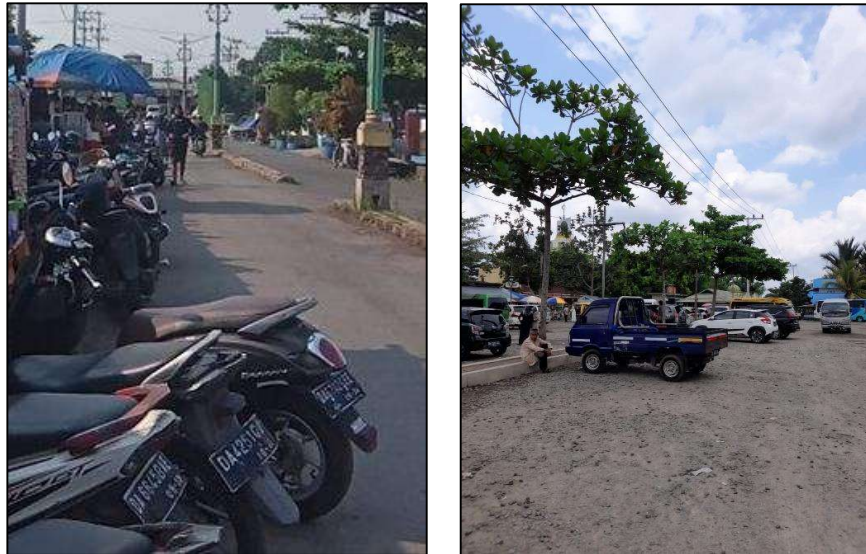
**Gambar II.5** Titik Parkir *On Street* dan *Off Street*

Gambar di atas merupakan visualisasi parkir *On Street* Pada jalan Syekh Moh Arsyad Al-Banjari Segmen 1 dan parkir *Off Street* pada titik parkir di Kelampayan (makam Syekh Moh Arsyad Al-Banjari).

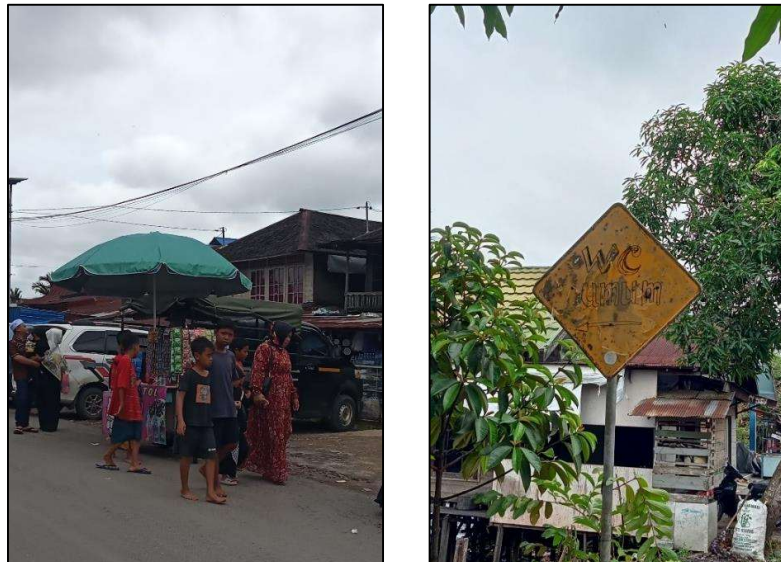
**Gambar II.6** Visualisasi Perlengkapan Jalan di Kawasan Religi Kelampayan

Terlihat pada gambar di atas perlengkapan jalan masih belum terpenuhi seperti kondisi rambu yang buruk, dan belum terdapat fasilitas bagi pejalan kaki sehingga perlu dilakukan perbaikan baik dari segi kinerja jalan hingga keselamatan jalan dalam lingkup perlengkapan jalan.
