BAB II

GAMBARAN UMUM

2.2 Kondisi Wilayah Kajian

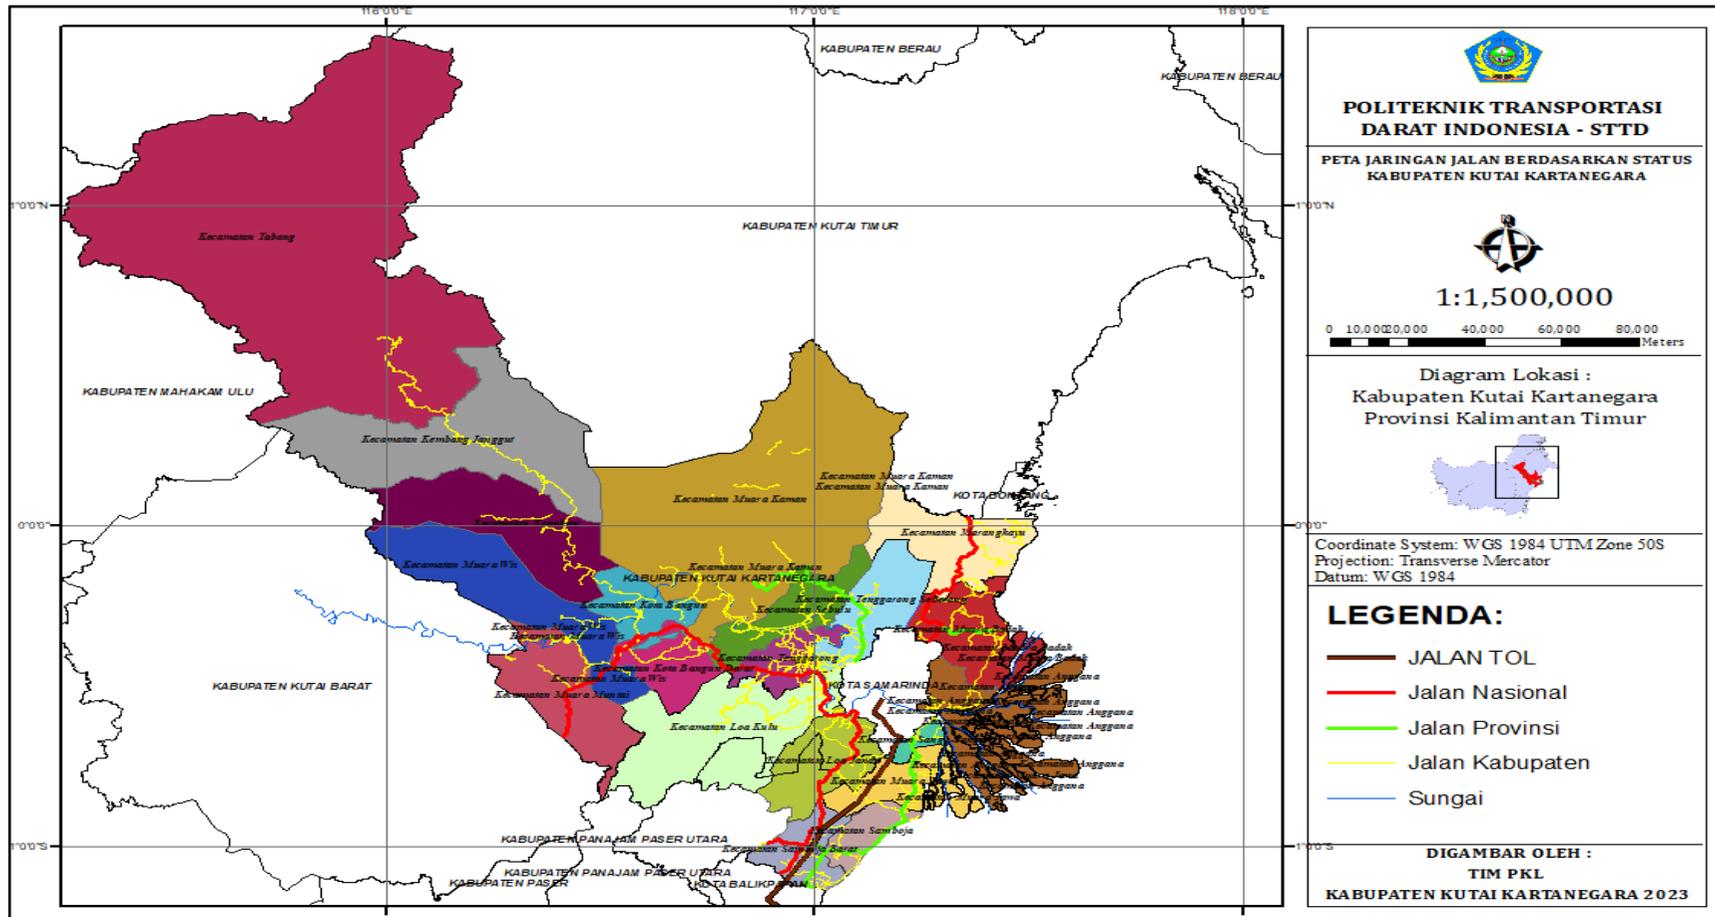
Gambar II. 1 Peta Jaringan Jalan Berdasarkan Status Kabupaten Kutai Kartanegara

Jalan merupakan salah satu prasarana yang memiliki peran yang sangat penting bagi mobilitas guna meningkatkan pertumbuhan ekonomi suatu daerah. Jalan juga berfungsi sebagai penunjang dari sarana angkutan transportasi darat. Kondisi jalan dapat berpengaruh besar dalam kelancaran hubungan antara satu daerah dengan daerah lain. Dalam sistem jaringan jalan, diadakan pengelompokan jalan menurut fungsi, status dan kelas jalan. Berdasarkan data dari Dinas Pekerjaan Umum dan Penataan Ruang Kabupaten Kutai Kartanegara tercatat bahwa panjang ruas jalan di Kabupaten Kutai Kartanegara yakni jalan arteri dengan panjang 333,260 m, jalan kolektor dengan panjang 523,397 m, jalan lokal dengan panjang 69,18 m.

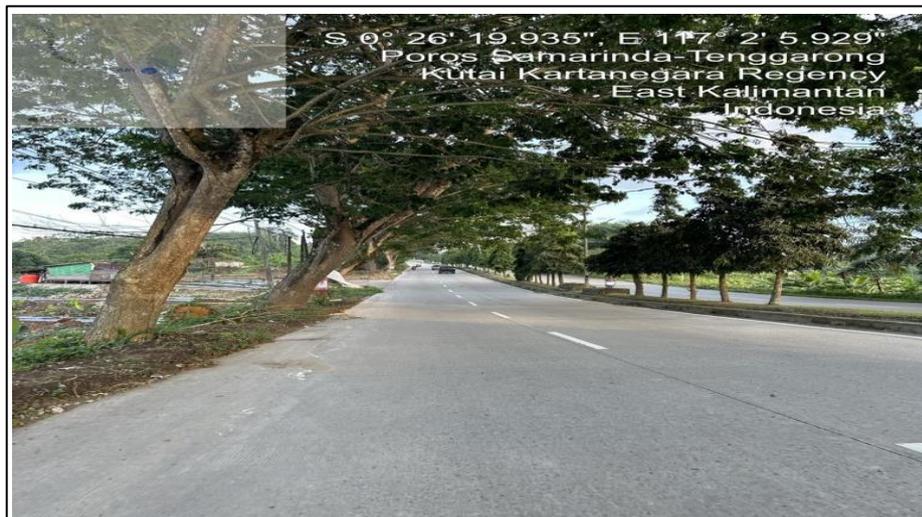
Gambar II. 2 Kondisi Eksisting Ruas Jalan Samarinda – Tenggarong Km 3 – Km 6

Jalan Samarinda – Tenggarong Km 3 – Km 6 merupakan jalan yang lokasinya terletak di Kecamatan Tenggarong Sebrang, Kabupaten Kutai Kartanegara. Jalan Samarinda – Tenggarong Km 3 – Km 6 merupakan salah satu jalan penghubung yang menghubungkan Kabupaten Kutai Kartanegara dan Kota Samarinda, maupun sebaliknya. Jalan Samarinda – Tenggarong memiliki fungsi jalan Kolektor Primer dengan status Jalan Kabupaten. Berdasarkan data dari Satlantas Kabupaten Kutai Kartanegara Jalan Samarinda – Tenggarong Km 3 – Km 6 menduduki peringkat atas pada lokasi daerah rawan kecelakaan di Kabupaten Kutai Kartanegara.

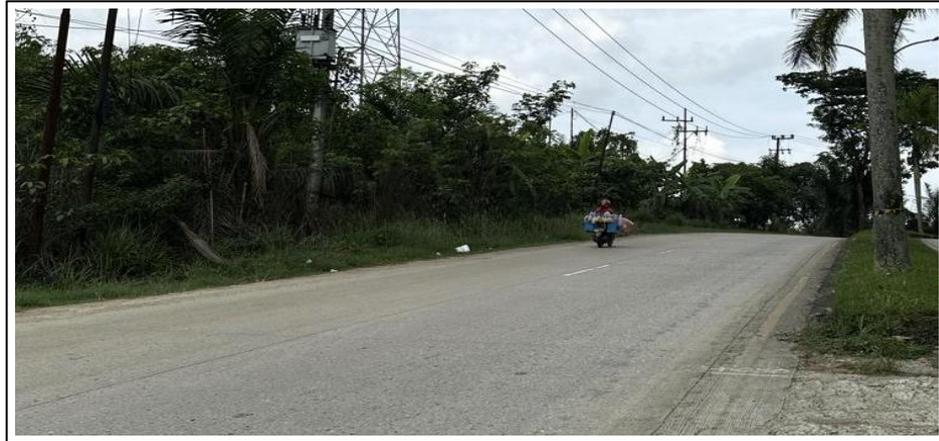
Gambar II. 3 Marka yang Memudar di Jalan Samarinda – Tenggara
Km 3 – Km 6

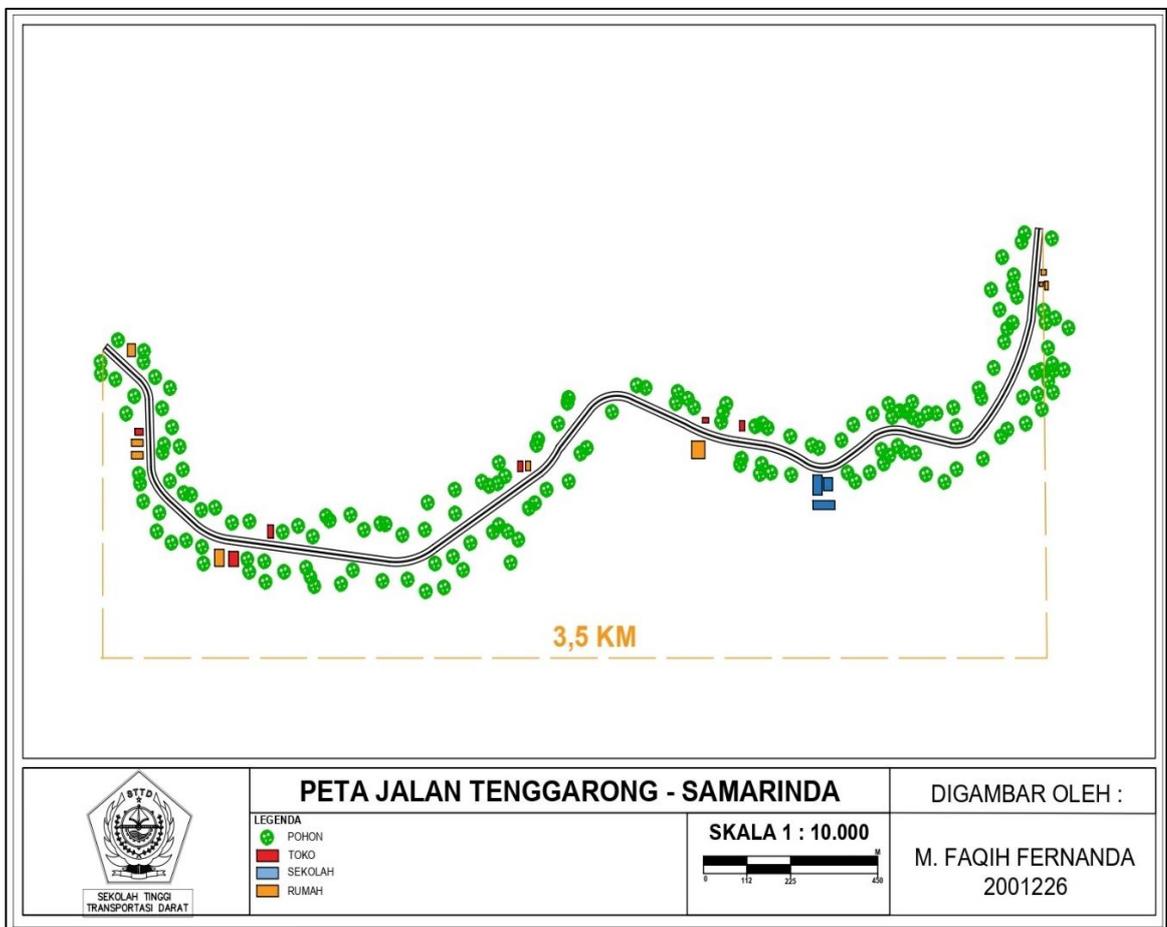
Gambar II. 4 Visualisasi Wilayah Kajian

Pada Jalan Samarinda – Tenggarong ini dibagi menjadi 7 Segmen, yang di mana persegmen memiliki panjang 500 m. Berikut visualisasi wilayah yang telah dibagi menjadi 7 segmen.

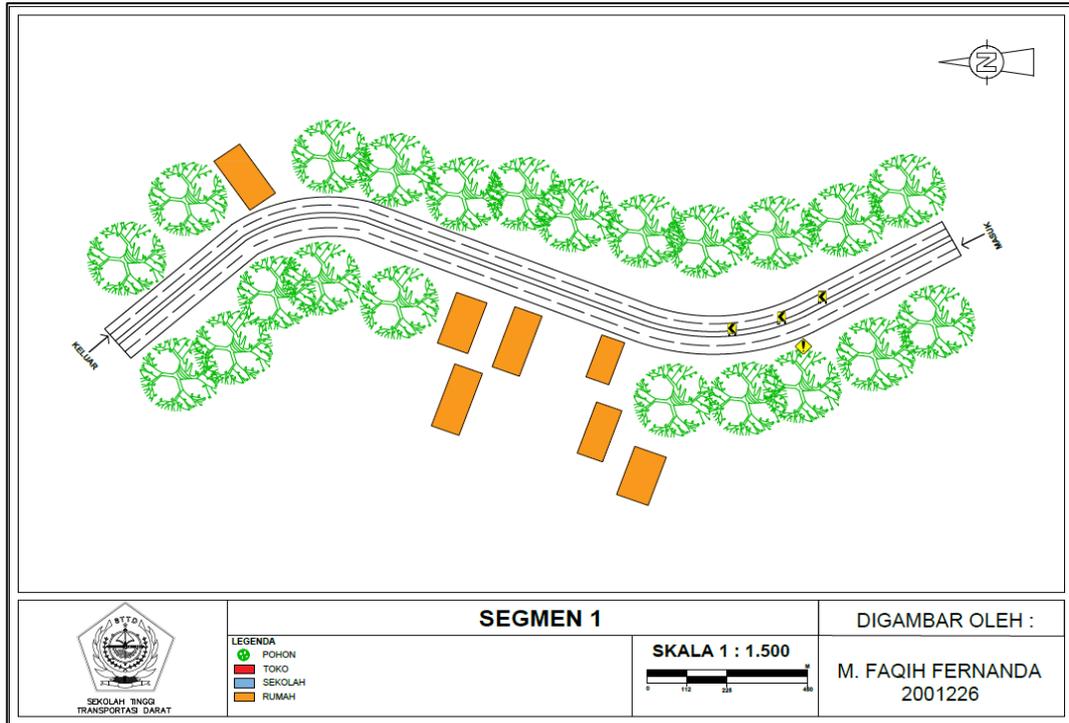
Gambar II. 5 Visualisasi Segmen 1

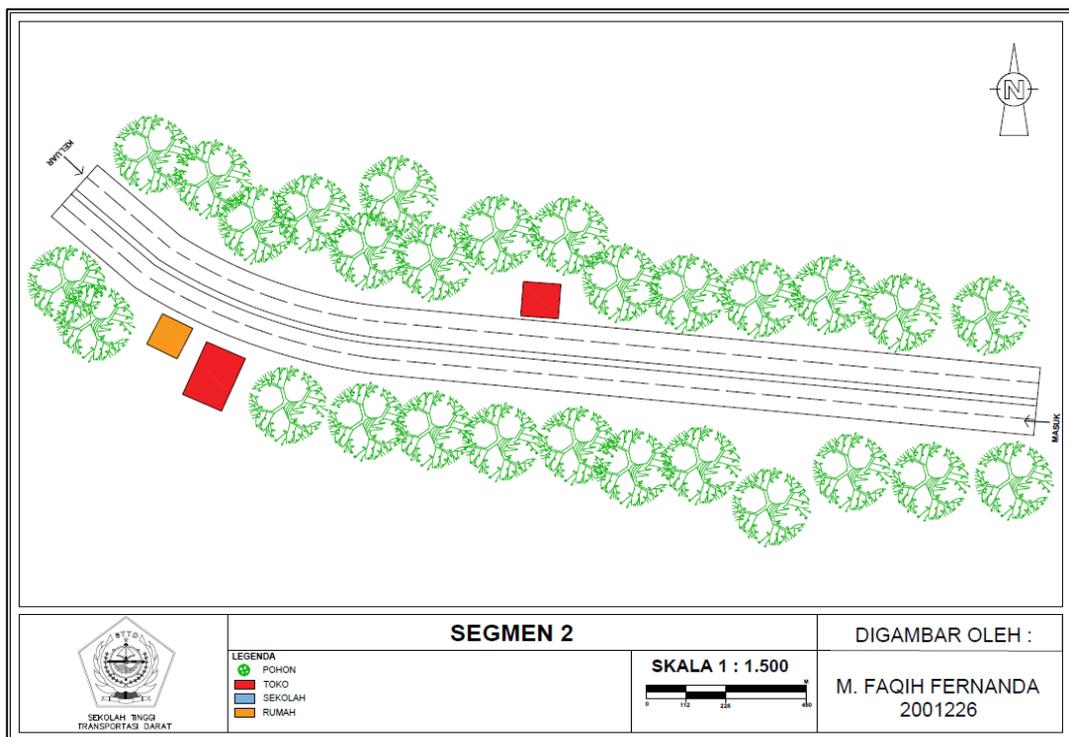
Gambar II. 6 Visualisasi Segmen 2

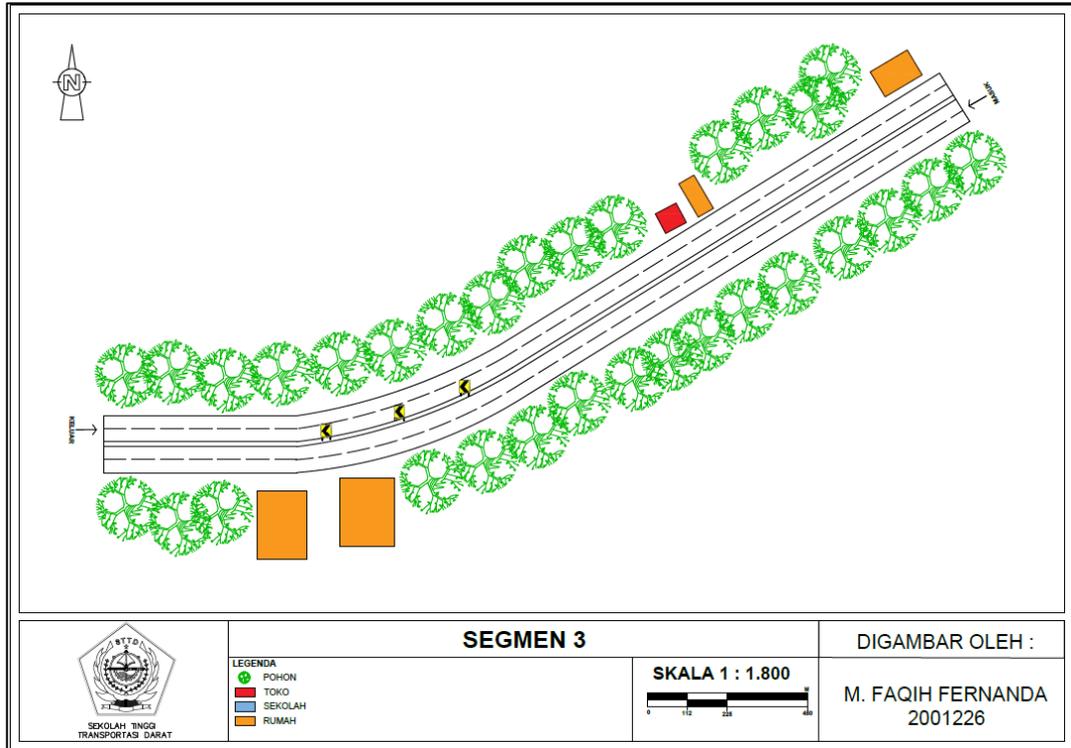
Gambar II. 7 Visualisasi Segmen 3

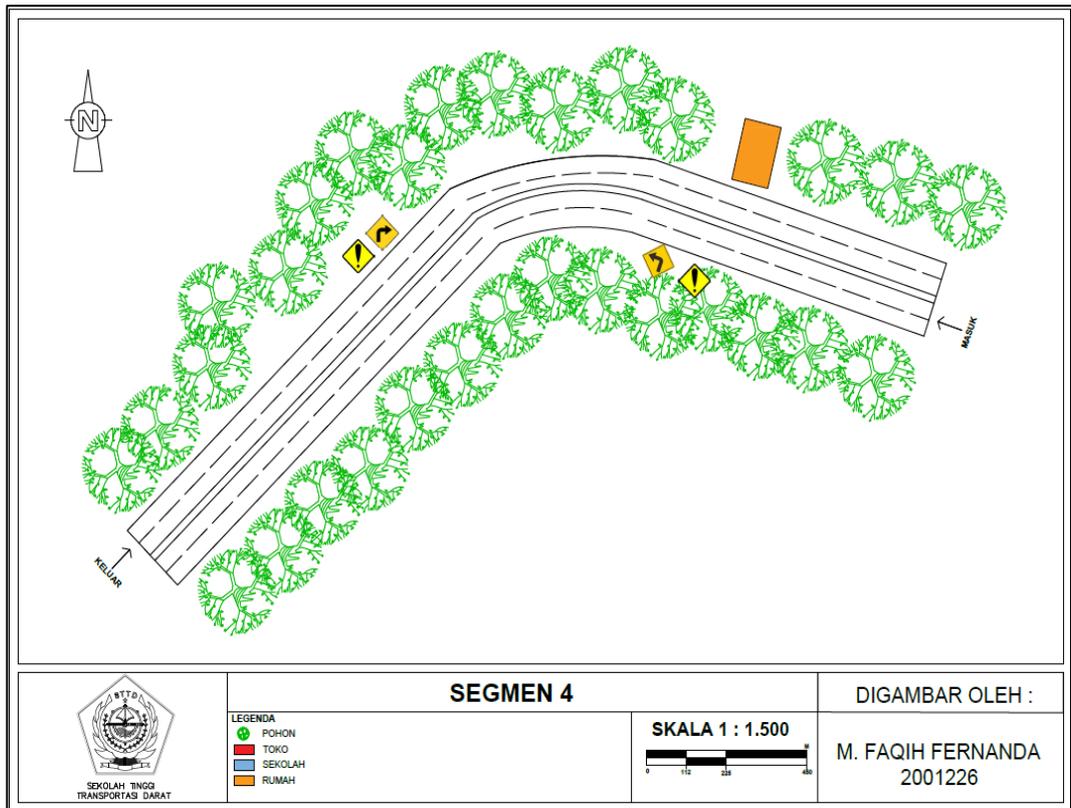
Gambar II. 8 Visualisasi Segmen 4

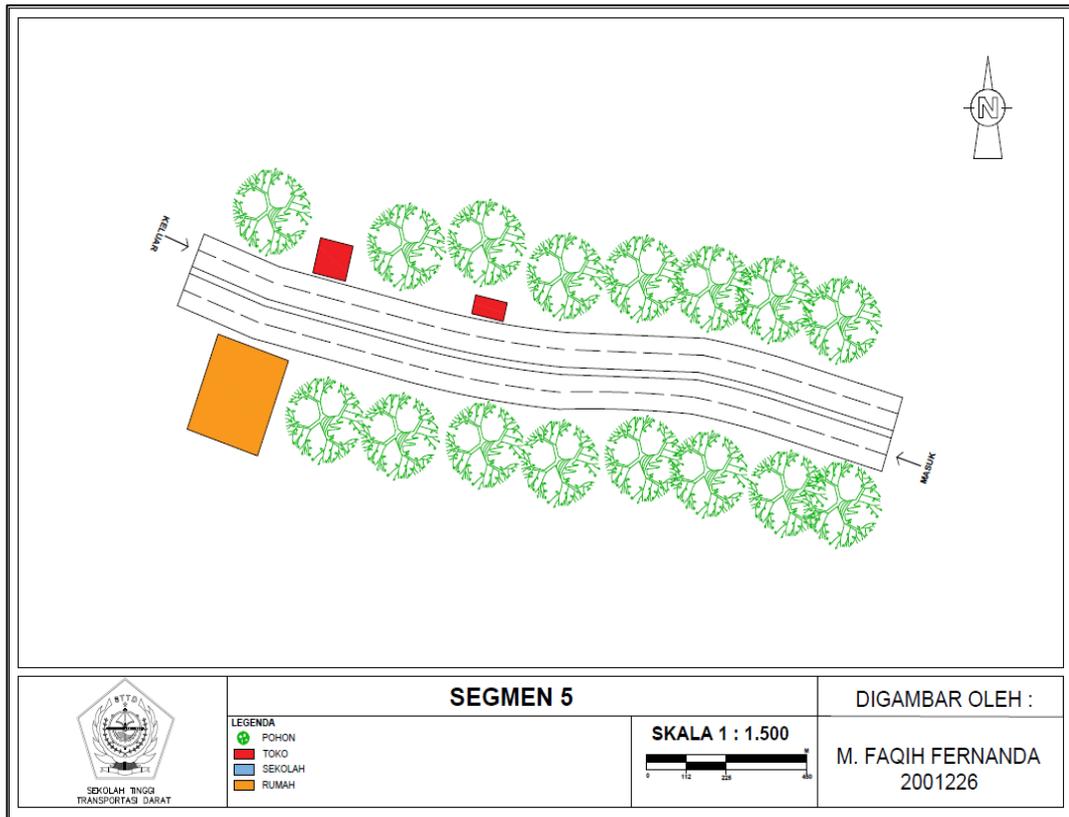
Gambar II. 9 Visualisasi Segmen 5

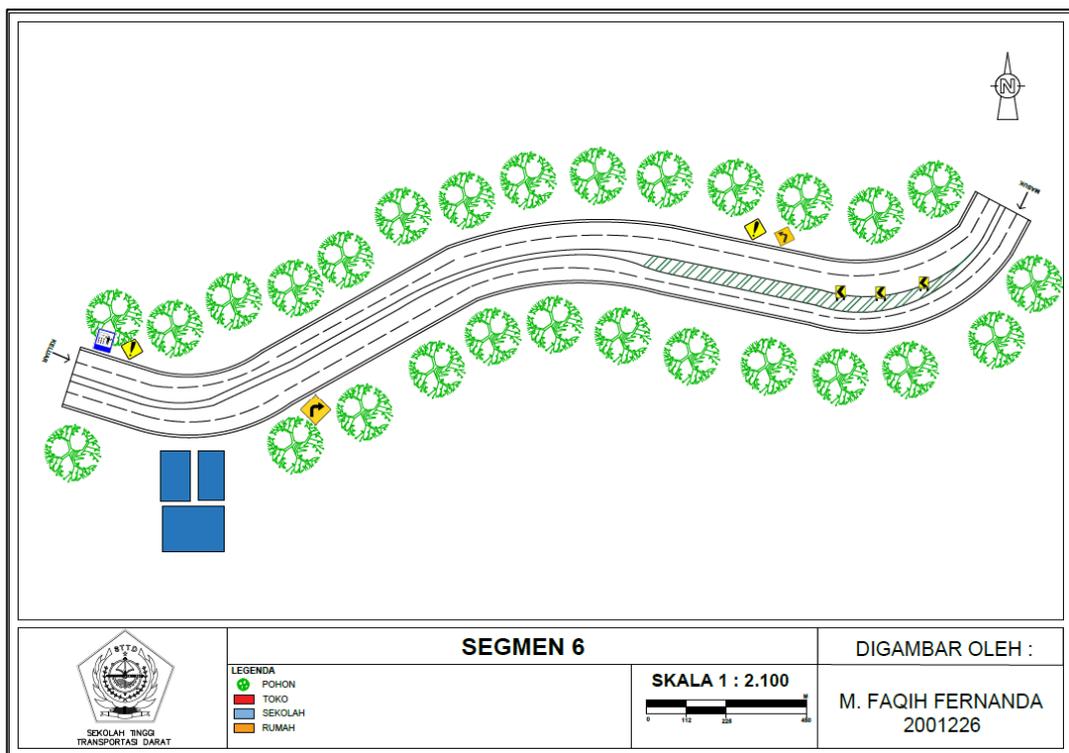
Gambar II. 10 Visualisasi Segmen 6

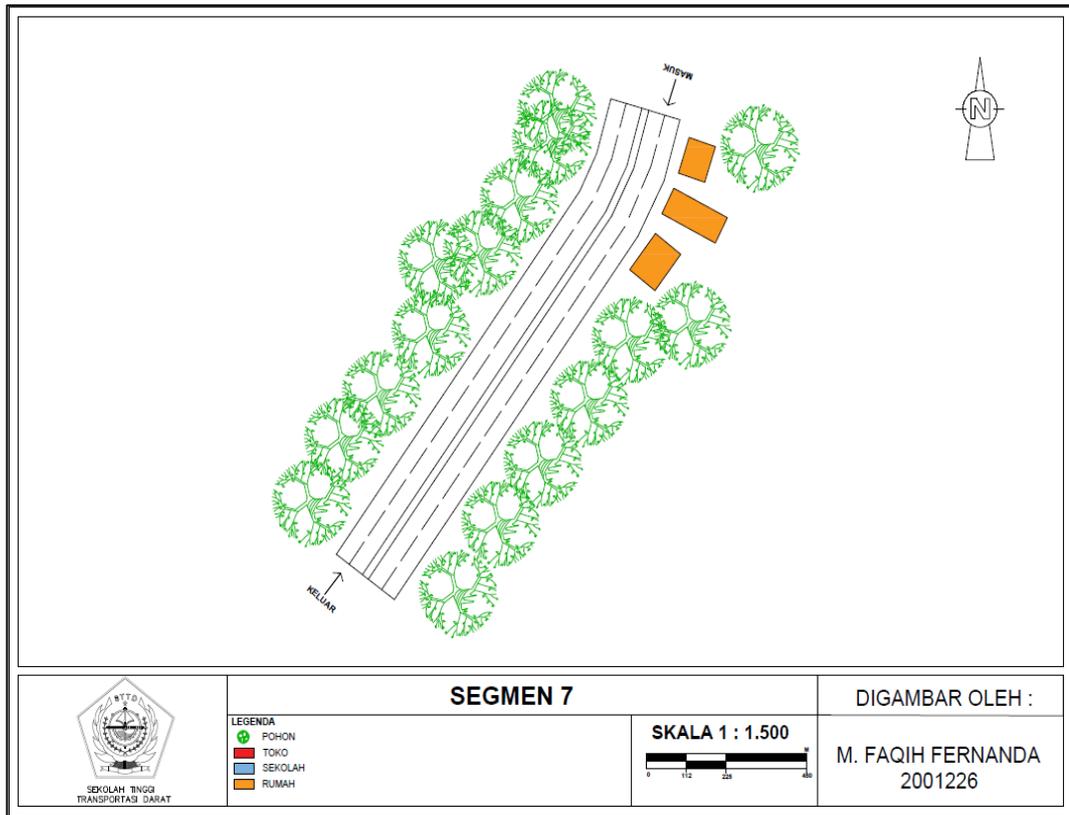
Gambar II. 11 Visualisasi Segmen 7

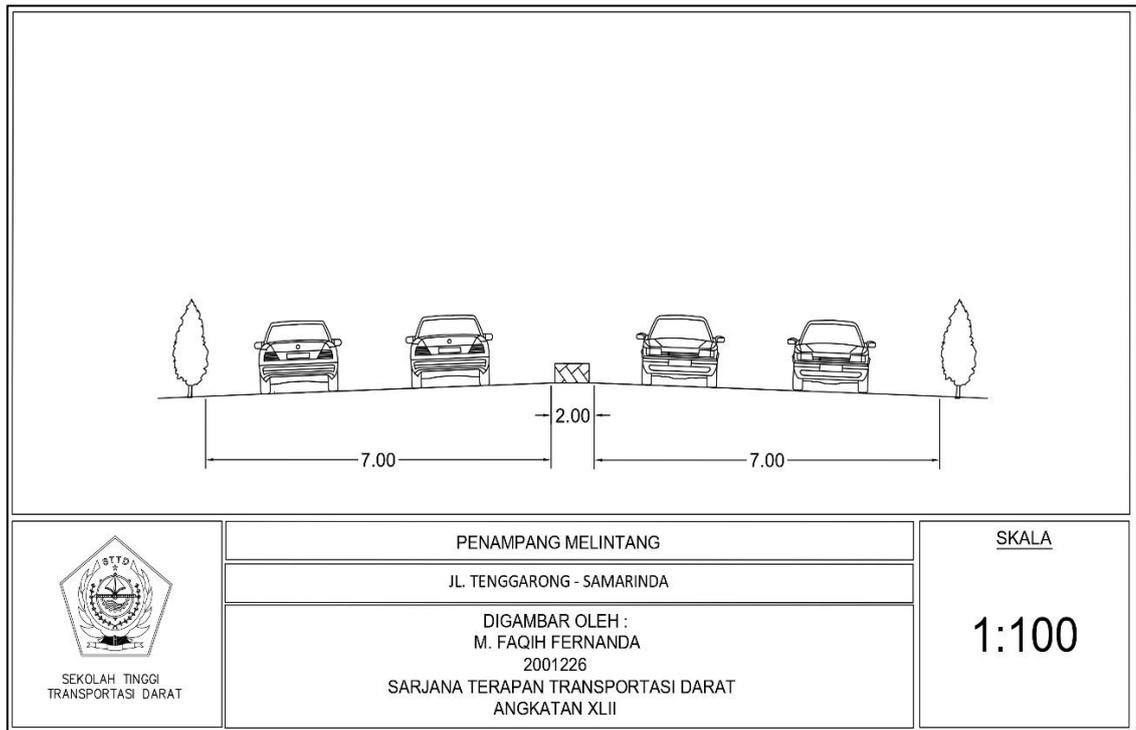
ini didominasi oleh sepeda motor, mobil dan pick up. Berikut adalah gambar penampang melintang Jl. Samarinda – Tenggarong.

Gambar II. 12 Penampang Melintang Jl. Tenggarong - Samarinda

Jalan Samarinda – Tenggarong merupakan jalan Kolektor Primer dengan panjang jalan 8,5 Km yang merupakan kawasan lahan yang belum terbangun, perumahan dan pertokoan dengan tiper jalan 4/2 T. Kondisi pada ruas jalan tersebut terdapat lubang serta jalan tersebut dilewati oleh banyak kendaraan berat yang dapat beresiko terhadap keselamatan arus lalu lintas. Untuk kondisi prasarana seperti rambu yang kurang memadai dan tertutup pohon serta marka yang memudar. Jalan Tenggarong – Samarinda ini dilalui oleh sepeda motor, mobil, bus, serta truk gandengan dan truk besar, akan tetapi pada ruas

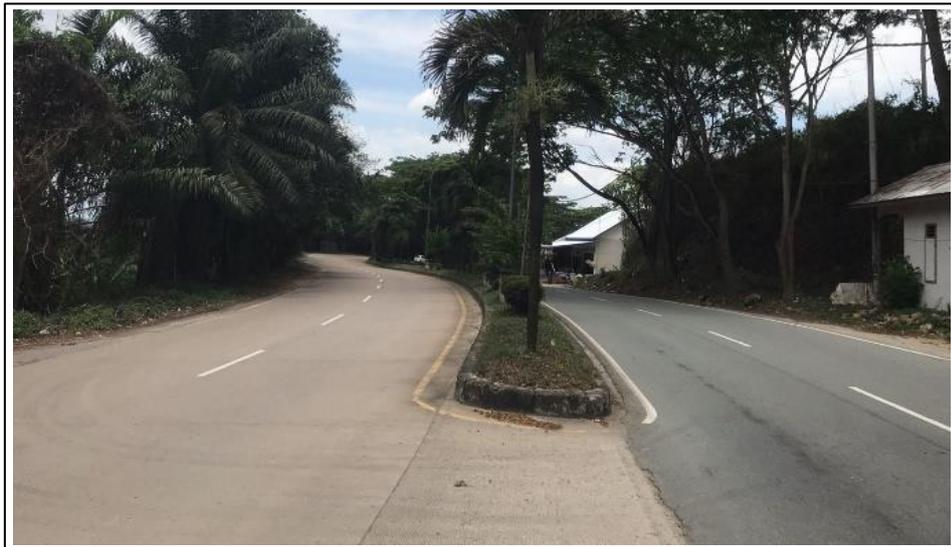
Gambar II. 13 Penampang Melintang Jl. Tenggarong - Samarinda
