BAB II

GAMBARAN UMUM

2.1 Kondisi Transportasi

2.2.3 Kondisi Kawasan Pasar Pracimantoro

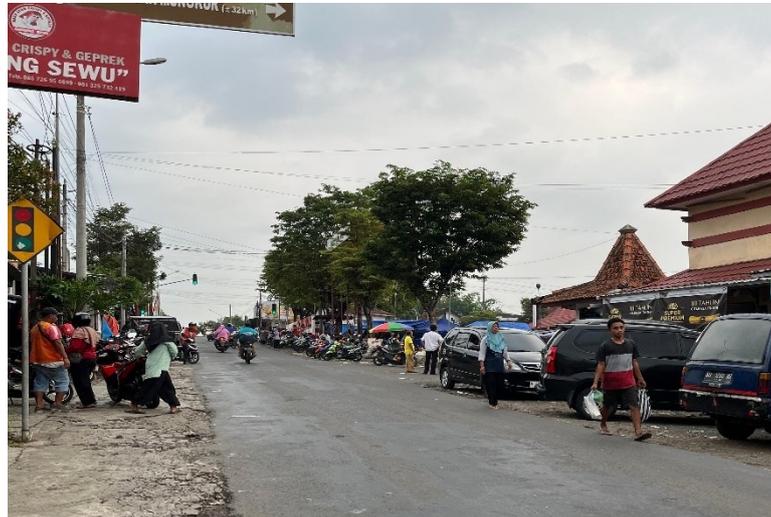
Gambar II. 2 Kondisi Jalan Kawasan Pasar Pracimantoro

Kondisi tata guna lahan di daerah studi, terutama di kawasan pasar dan pertokoan, menunjukkan adanya kepadatan penduduk yang tinggi yang melakukan kegiatan dengan berjalan kaki. Oleh karena itu, diperlukan penanganan yang tepat dalam penyediaan sarana dan prasarana transportasi yang mendukung, serta pengaturan yang efektif untuk memastikan kelancaran lalu lintas di kawasan tersebut agar tidak terjadi *mix traffic* yang menyebabkan kecelakaan. Ini diperlukan agar perkembangan aktivitas ekonomi dan mobilitas masyarakat di daerah tersebut dapat berjalan dengan lancar.

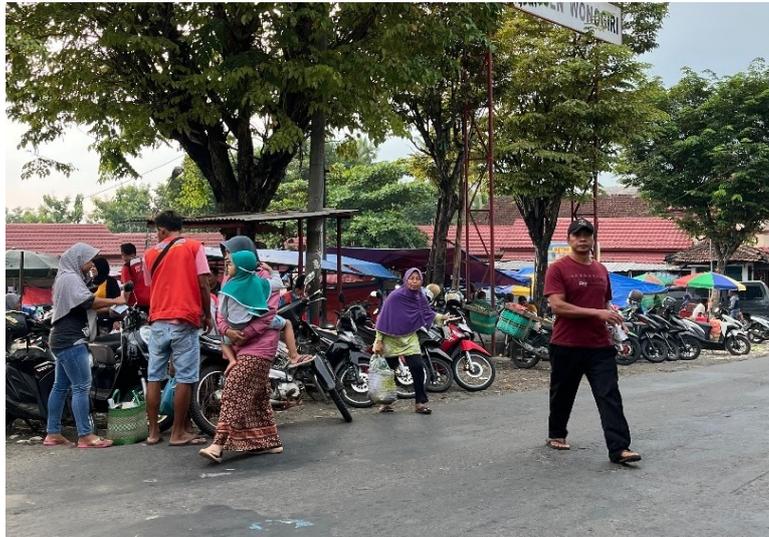
Gambar II. 3 Kondisi Pejalan Kaki Saat Ini

Pejalan kaki di ruas jalan ini cukup tinggi, karena di ruas ini berada di kawasan yang memiliki tata guna lahan perdagangan, perkantoran, dan terminal. Dikarenakan belum adanya fasilitas pejalan kaki sehingga pejalan kaki berjalan terlalu dekat dengan pengguna jalan lain yang membahayakan bagi kedua belah pihak. Hal ini menjadi salah satu penyebab terganggunya kelancaran kegiatan pengguna jalan yang lain dalam berlalu lintas pada ruas ini.

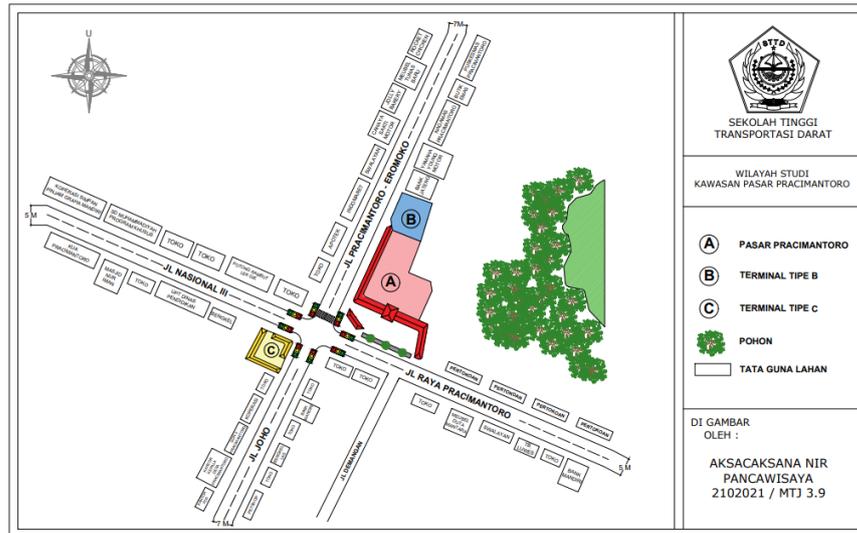
Gambar II. 4 Peta Kondisi Wilayah Studi

Wilayah studi yang menjadi fokus penelitian adalah kawasan Pasar Pracimantoro, yang meliputi jalan Raya Pracimantoro, jalan Joho, jalan Pracimantoro-Eromoko, dan jalan Nasional III. Jalan Raya Pracimantoro, jalan Joho, jalan Pracimantoro-Eromoko memiliki fungsi sebagai jalan kolektor, dan memiliki tipe jalan 2/2 TT. Sedangkan Jalan Nasional III memiliki fungsi sebagai jalan lokal dan memiliki tipe jalan 2/2 TT. Kawasan Pasar Pracimantoro ini terletak di Desa Pracimantoro, Kecamatan Pracimantoro, dengan tata guna lahan yang didominasi oleh pasar, pertokoan, perkantoran, fasilitas kesehatan, pendidikan serta lokasi terminal tipe B dan C. Kawasan ini menjadi pusat aktivitas bagi pejalan kaki yang melakukan kegiatan perdagangan, perkantoran, dan menggunakan moda transportasi umum. Namun, kurangnya fasilitas pejalan kaki yang memadai menyebabkan gangguan terhadap lalu lintas di kawasan tersebut. Berikut adalah peta lokasi wilayah studi:

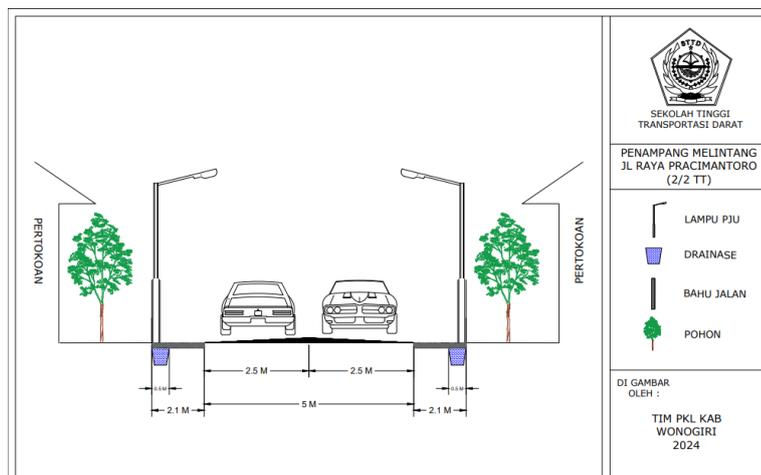
Gambar II. 5 Penampang Melintang Jalan Raya Pracimantoro

Ruas jalan Raya Pracimantoro ini yang tata guna lahan terdiri dari kawasan pasar dan pertokoan. Jalan Raya Pracimantoro ini tidak tersedia fasilitas pejalan kaki berupa trotoar sehingga orang yang berjalan kaki harus berjalan di badan jalan yang digunakan oleh kendaraan bermotor. Berikut ini merupakan gambar penampang melintang Jalan Raya Pracimantoro:

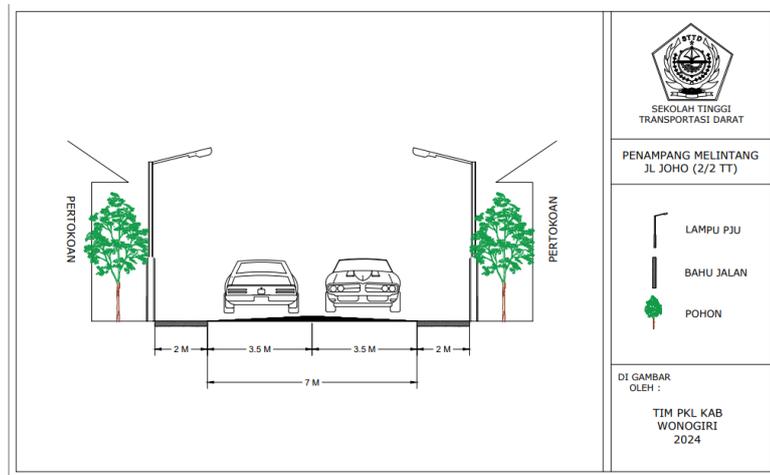
Gambar II. 6 Penampang Melintang Jalan Joho

Ruas jalan Joho yang tata guna lahan terdiri dari pertokoan, pendidikan, kantor dan terminal tipe C. Pada ruas jalan ini tidak tersedia fasilitas pejalan kaki berupa trotoar sehingga orang yang berjalan kaki harus berjalan di badan jalan yang digunakan oleh kendaraan bermotor. Berikut gambar penampang melintang pada ruas Jalan Joho:

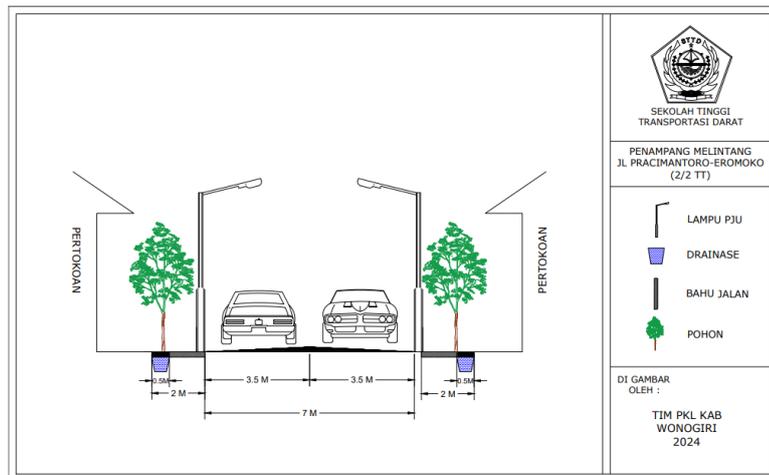
Sumber : Hasil Analisa TIM PKL Kabupaten Wonogiri 2024
Gambar II. 7 Penampang Melintang Jalan Pracimantoro – Eromoko

Ruas jalan Pracimantoro – Eromoko yang tata guna lahan terdiri dari perdagangan area pasar, pertokoan, puskesmas dan terminal tipe B. Pada ruas jalan ini tidak tersedia fasilitas pejalan kaki berupa trotoar. Berikut gambar penampang melintang pada ruas Jalan Pracimantoro - Eromoko:

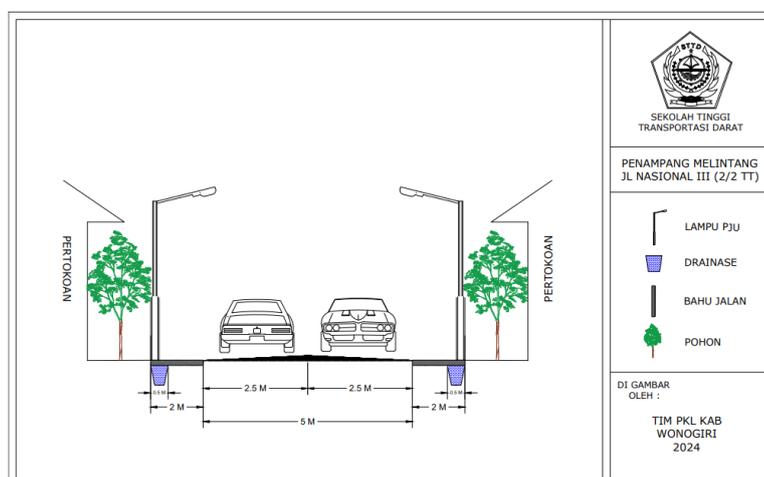
Sumber : Hasil Analisa
Gambar II. 8 Penampang Melintang Jalan Nasional III

Ruas jalan Nasional III yang tata guna lahan terdiri dari terminal tipe C, pertokoan, pendidikan, dan kantor. Pada ruas jalan ini ini tidak tersedia fasilitas pejalan kaki berupa trotoar. Berikut gambar penampang melintang pada ruas Jalan Nasional III:
