## **BAB II**

### **GAMBARAN UMUM**

e. Kondisi Perlintasan sebidang KM 44+610 (JPL 93)

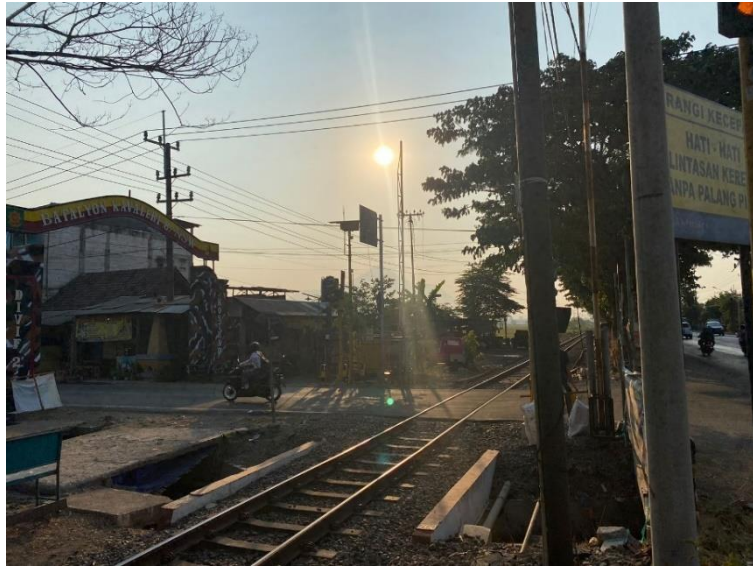
### **Gambar II. 2 Kondisi JPL 93**

Adapun kondisi saat ini pada JPL 93 merupakan perlintasan resmi tidak dijaga. Perlintasan ini dijaga oleh masyarakat umum mengingat sering adanya kecelakaan pada perlintasan sebidang tersebut.

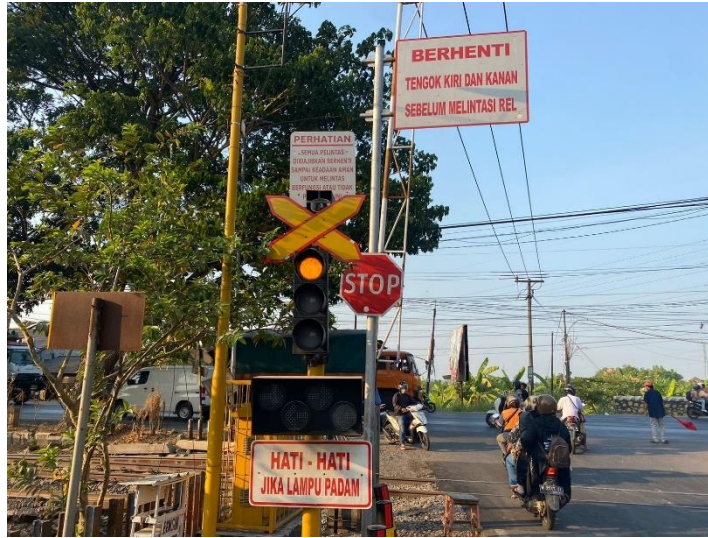
**Gambar II. 3** Kondisi Simpang 3 yonkaf dan JPL 93

Kondisi jarak pandang pada JPL 93 ini sudah sesuai dengan peraturan yang ada yakni 500 meter. Masinis dapat melihat perlintasan tanpa terhambat jarak pandang. Adapun untuk kondisi geometri jalan masih dalam kondisi baik dan rata, namun tidak memiliki palang pintu.

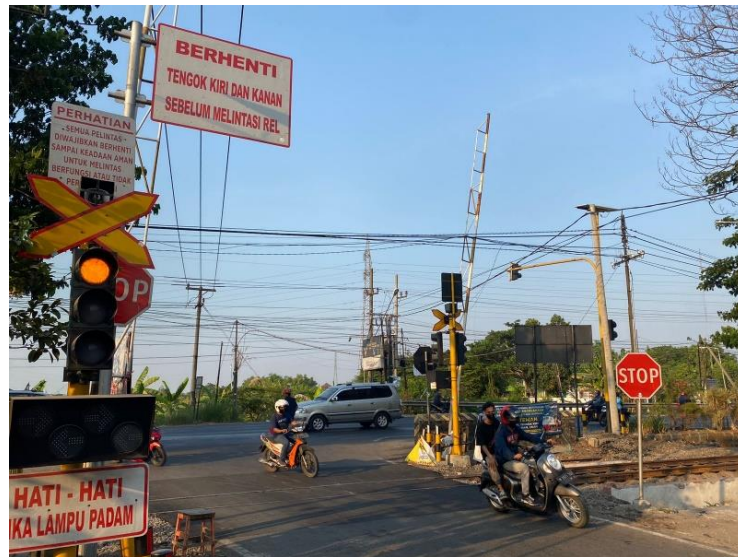
**Gambar II. 4** Simpang 3 Yonkaf

Guna mengurangi tingkat potensi kecelakaan pada perlintasan sebidang maka diperlukan isyarat yang dapat dipahami oleh pengguna jalan. Hal ini berguna untuk mengirim informasi kepada pengguna jalan yang akan melintasi perlintasan sebidang. Dimana perlintasan sebidang sendiri merupakan lokasi yang memiliki potensi kecelakaan yang cukup tinggi. Maka dari itu terdapat rambu-rambu, marka maupun fasilitas pengaman lainnya sebelum memasuki daerah perlintasan sebidang yang berguna untuk mengurangi potensi kecelakaan yang terdapat pada perlintasan sebidang. Berikut beberapa fasilitas pada perlintasan sebidang yang terdapat pada JPL 93:

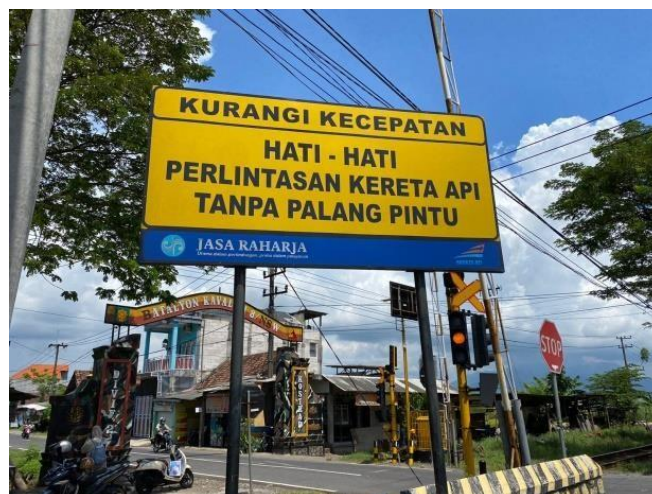
**Gambar II. 5** Kondisi JPL 93

Andreas cross atau biasa disebut rambu larangan berjalan terus pada perlintasan sebidang (lintasan kereta api jalur tunggal) sebelum mendapat kepastian selamat dari konflik. Rambu ini berfungsi untuk mengingatkan pengguna jalan untuk memastikan bahwa pada saat melintas tidak ada kereta api yang akan melintasi perlintasan sebidang tersebut. Adapun kondisi dari pada Andreas cross yang terdapat pada JPL 93 berada dalam kondisi baik dan dapat terlihat jelas oleh pengguna jalan.

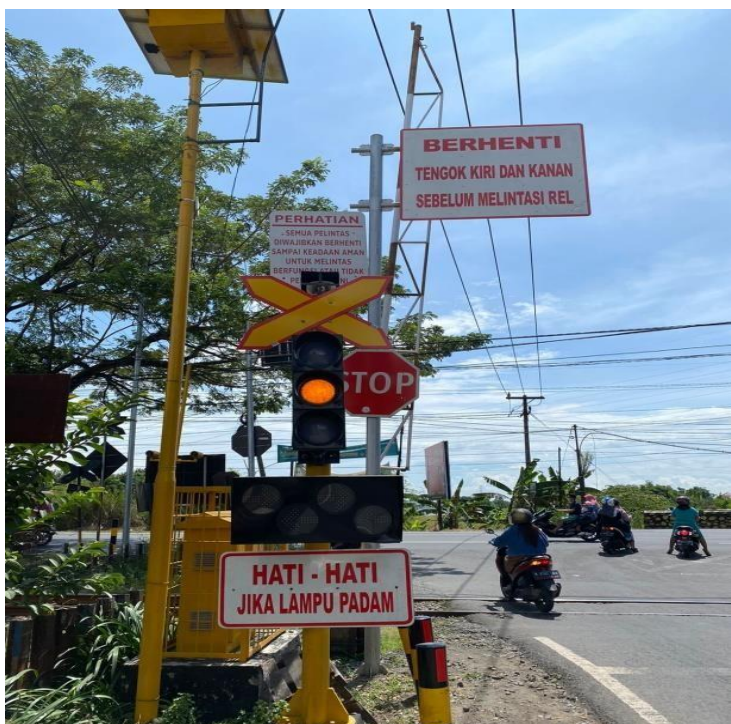
**Gambar II. 6** Kondisi JPL 93

Rambu larangan berjalan terus karena wajib berhenti sesaat atau melanjutkan perjalanan setelah dipastikan selamat dari konflik lalu lintas dari arah lainnya. Rambu ini berfungsi untuk mengingatkan pengguna jalan untuk memastikan bahwa pada saat melintas tidak ada kereta api yang akan melintasi perlintasan sebidang tersebut. Kondisi rambu berhenti sesaat yang terdapat pada JPL 93 baik dan terlihat jelas oleh pengguna jalan.

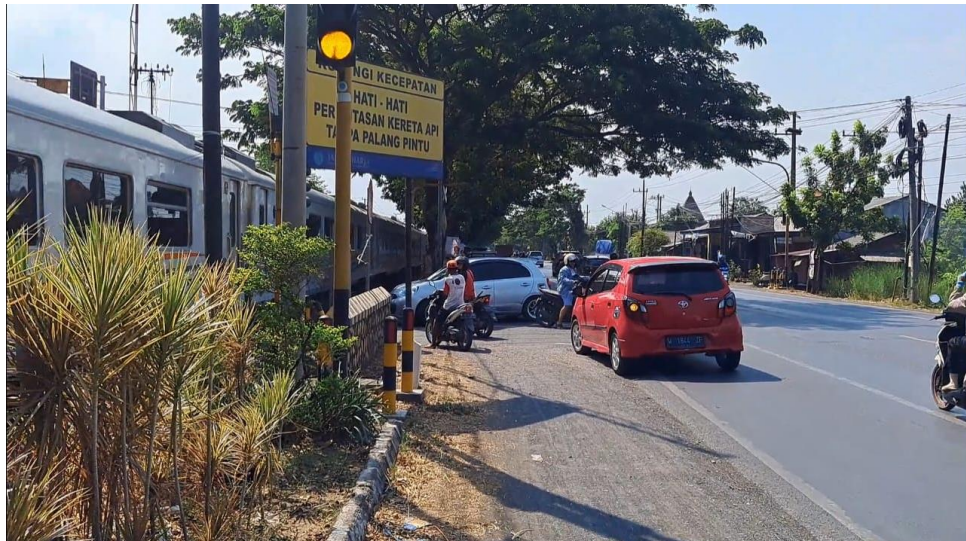
**Gambar II. 7** kondisi simpang pada saat kereta melintas

Simpang 3 yonkaf tidak memiliki pengendalian sinyal atau non APILL sehingga menyebabkan tingginya risiko kecelakaan dan potensi bahaya pada saat kereta melintas pada perlintasan sebidang KM 44+610 (JPL 93).

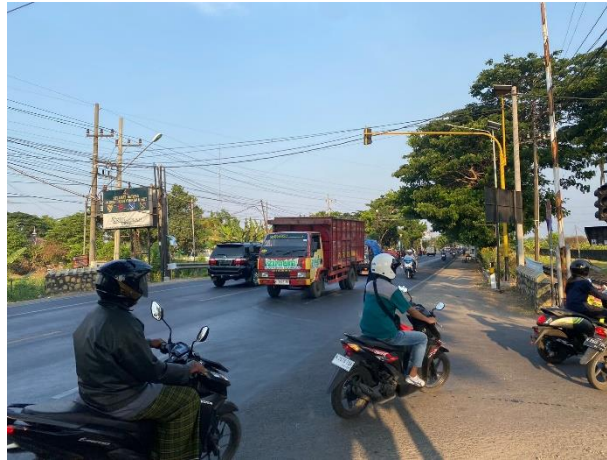
**Gambar II. 8** Simpang Yokaf

Simpang 3 yonkaf untuk ruas jalan mayor yaitu Jalan Pattimura yang merupakan jalan Nasional, sedangkan untuk ruas jalan minor yaitu Jalan Yonkaf dengan status jalan Kabupaten. Ketiga lengan simpang memiliki tata guna lahan komersil dengan hambatan samping tinggi.
