## **BAB II**

### **GAMBARAN UMUM**

## 2.2 Kondisi Wilayah Kajian

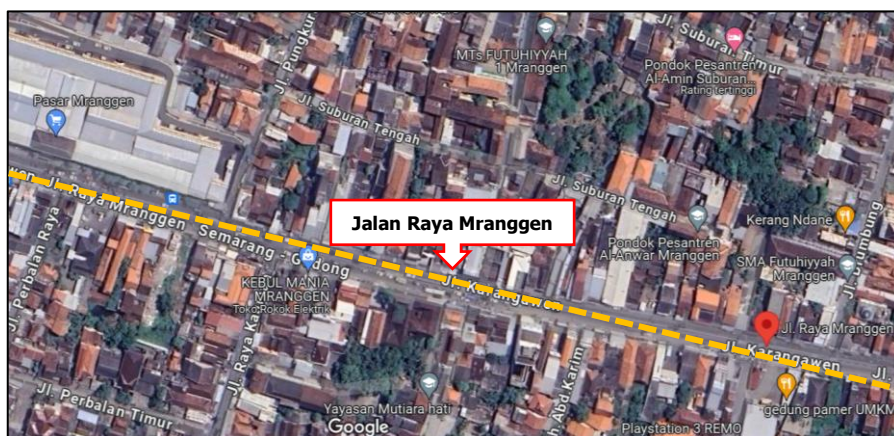
**Gambar II. 2** Penampakan Atas Jalan Raya Mranggen di Kabupaten Demak

jalan, dan kurangnya fasilitas penyeberangan untuk pejalan kaki. Lebar jalan yang hanya 12 meter dengan banyaknya kendaraan besar yang lewat ditambah adanya kendaraan putar balik di bukaan median menyebabkan kemacetan pada jam puncak. Hal tersebut merupakan masalah yang harus segera ditangani, sehingga dapat tertata dengan baik dengan menciptakan manajemen yang efisien, efektif, dan berkeselamatan. Berikut adalah lokasi jalan Raya Mranggen:

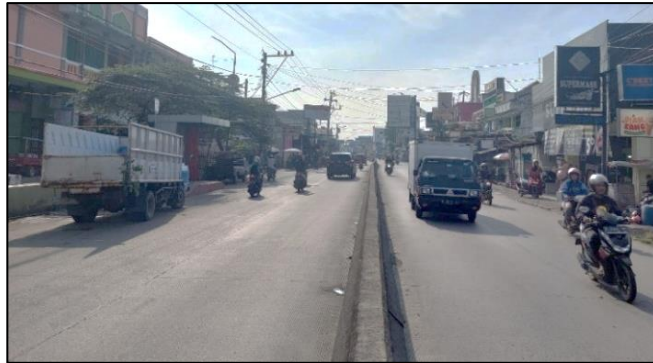
**Gambar II. 3** Tampak Melintang Ruas Jalan Raya Mranggen

Berdasarkan hasil inventarisasi, Jalan Raya Mranggen merupakan jalan kolektor berstatus provinsi dengan tipe jalan 4/2 T yang memiliki panjang jalan 1100 meter. Lebar Jalan Raya Mranggen adalah 12 meter yang dipisahkan oleh median berupa separator. Namun, lebar efektif dua arah hanya 10 meter dengan lebar per jalur 5 meter. Jalan ini sudah dilengkapi dengan trotoar disisi kanan dan kiri dengan lebar 1,3 meter.

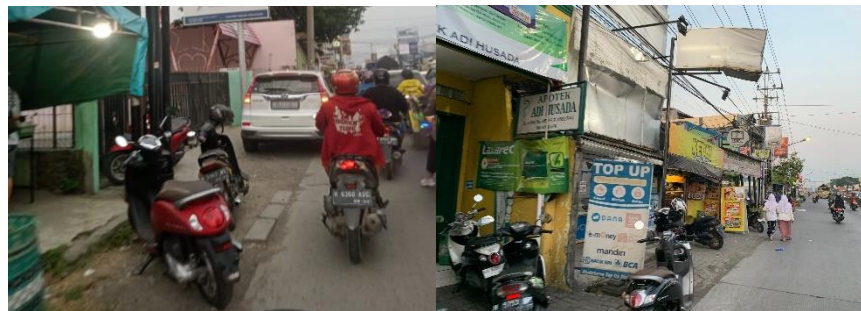
**Gambar II. 6** Kondisi Parkir Liar Jalan Raya Mranggen

Pada ruas jalan Raya Mranggen tidak memiliki parkir on street yang berada di sepanjang ruas jalan. Fasilitas parkir yang tersedia berupa parkir off street di dalam Pasar Mranggen dan parkir terbatas yang sudah disediakan di depan area pertokoan. Namun, masih banyak pedagang kaki lima dan kendaraan yang parkir di trotoar, sehingga menyebabkan pejalan kaki turun ke jalan. Hal tersebut dapat membahayakan pengguna jalan dan menurunkan kinerja ruas jalan.

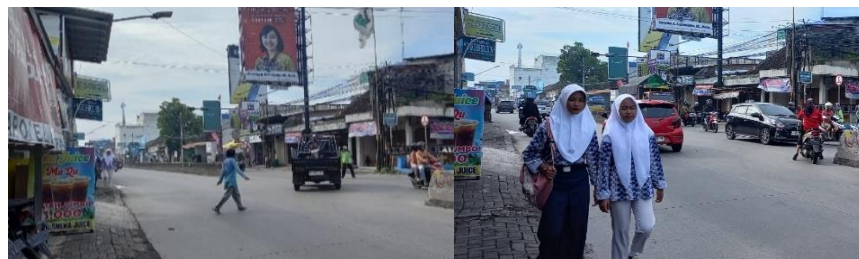
**Gambar II. 7** Kondisi Fasilitas Pejalan Kaki di Jalan Raya Mranggen

Menurut Undang-Undang Nomor 22 Tahun 2009 tentang Lalu Lintas dan Angkutan Jalan Pejalan Kaki adalah setiap orang yang berjalan di Ruang Lalu Lintas Jalan. Fasilitas pejalan kaki di Jalan Mranggen belum memadai, hanya terdapat trotoar tanpa fasilitas penyebrangan jalan. Penggunaan fasilitas trotoar masih belum optimal karena banyaknya pedagang dan kendaraan yang parkir di atas trotoar.
