## **BAB II**

### **GAMBARAN UMUM**

## 2.2 Kondisi Wilayah Kajian

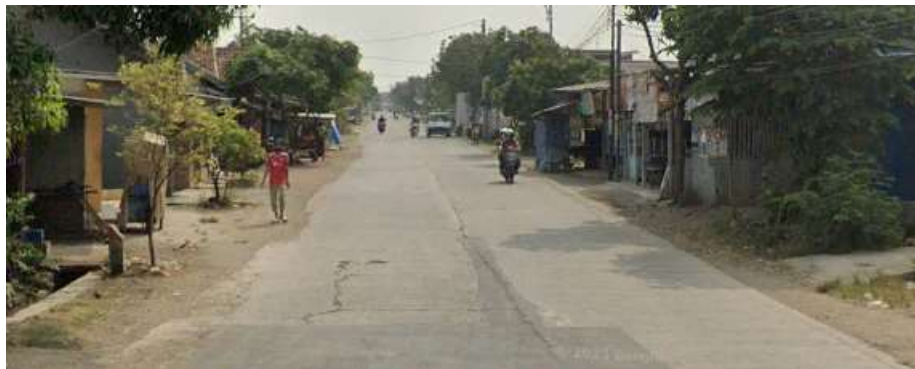
**Gambar 2. 5** Konsisi Saat ini Segmen 1

Pada segmen 1 Jalan Wanassalam - Bantarwaru, tidak terdapat tanda marka jalan, namun wilayah ini mayoritas dihuni oleh pemukiman penduduk serta lokasi pertokoan. Pada segmen ini memiliki lebar jalur 2,3 m dengan jenis perkerasan beton serta tidak memiliki fasilitas pejalan kaki menyusuri bagi pejalan kaki seperti trotoar, yang dapat dilihat pada gambar.

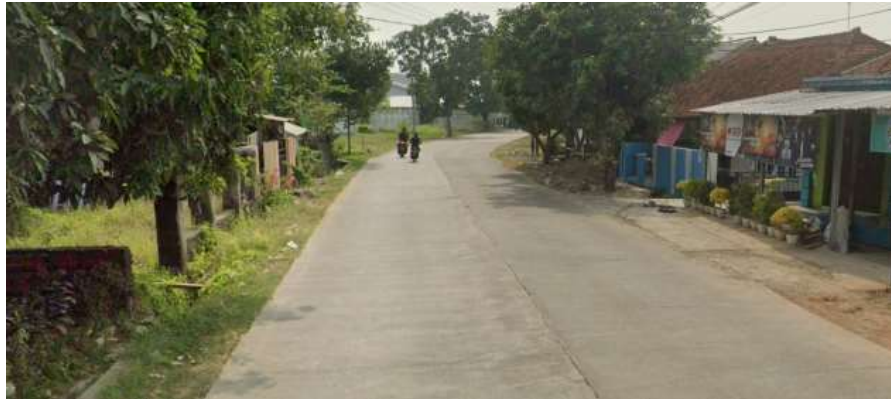
**Gambar 2. 8** Konsisi Saat ini Segmen 2

Segmen 2 Jalan Wanassalam - Bantarwaru terdapat beberapa permasalahan yang dapat mengakibatkan terjadinya kecelakaan yaitu memiliki tikungan tanpa tanda rambu tikungan dan tanpa marka jalan, sementara area tersebut didominasi oleh pemukiman penduduk.

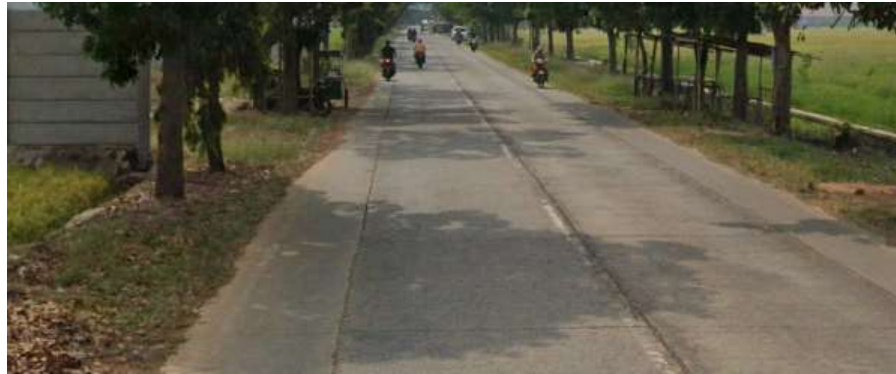
**Gambar 2. 11** Kondisi Saat ini Segmen 3

Di segmen 3 ini, di sisi kanan dan kiri jalan terdapat lahan persawahan, sedangkan perkerasan jalan telah mengalami kerusakan, marka jalan mulai memudar. Kondisi ini diperparah oleh fakta bahwa jalan ini lurus, yang menyebabkan kendaraan cenderung melaju dengan kecepatan tinggi, meningkatkan risiko kecelakaan. pada segmen ini memiliki lebar jalur 2,3 m dengan jenis perkerasan beton

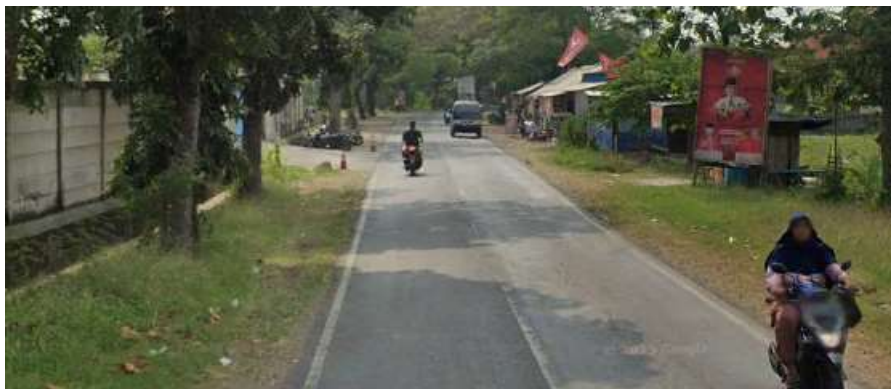
**Gambar 2. 14** Konsisi Saat ini Segmen 4

Pada segmen 4 Jalan Wanassalam - Bantarwaru, terdapat tikungan tanpa rambu peringatan, meskipun terdapat rambu peringatan yang menandakan adanya banyaknya pejalan kaki yang menggunakan fasilitas penyeberangan. Namun, penempatan rambu tersebut masih belum optimal. Di depan SMA Negeri 1 Ligung, kurangnya rambu petunjuk lokasi fasilitas penyeberangan pejalan kaki, marka jalan, dan zebra cross telah memudar. Hal serupa juga terjadi di depan SD Negeri Ligung II, dan SD Ligung Lor I dimana kurangnya rambu petunjuk lokasi fasilitas penyeberangan pejalan kaki berdampingan dengan kekurangan rambu peringatan untuk pejalan kaki dan anak-anak yang menggunakan fasilitas penyeberangan tersebut.

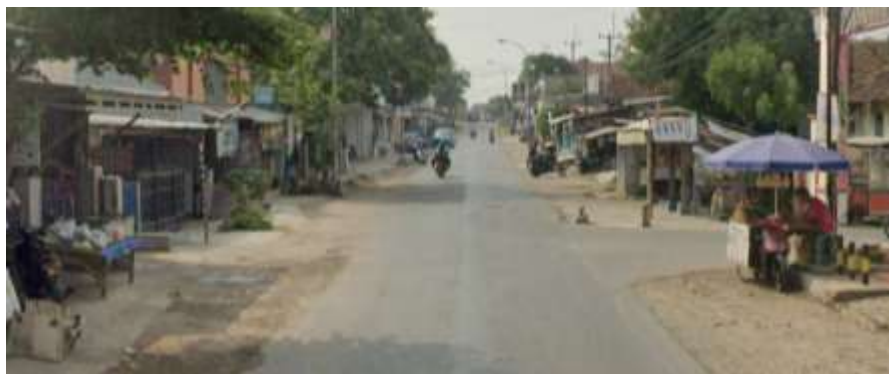
**Gambar 2. 17** Konsisi Saat ini Segmen 5

Di segmen 5, terdapat sebuah jembatan dengan Panjang  $\pm 40$  m yang tidak dilengkapi dengan rambu peringatan khusus untuk jembatan tersebut. Selain itu, perkerasan jalan mengalami kerusakan berupa lubang. Wilayah ini didominasi oleh permukiman penduduk, pertokoan, dan juga pedagang kaki lima yang berjualan di pinggir jalan. Kehadiran pedagang tersebut seringkali menyebabkan hambatan samping, terutama saat jam sibuk sore, karena kendaraan sering singgah dan diparkir di pinggir jalan.
