BAB II GAMBARAN UMUM

2.1 Kondisi Transportasi

2.2.3 Kondisi Ruas Jalan Balimbing (Segmen 5)

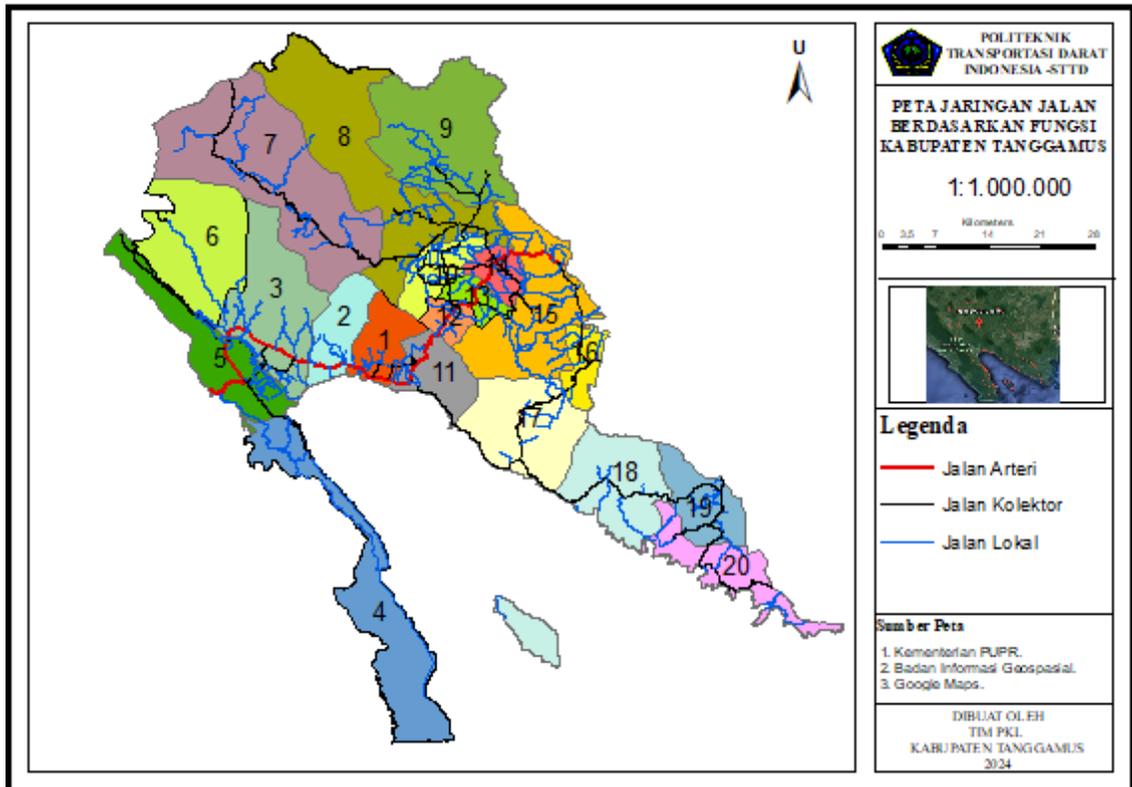
Gambar II. 1. Peta Jaringan Jalan Kabupaten Tanggamus Menurut Fungsi

Berikut peta jaringan jalan berdasarkan fungsi dan status pada wilayah Kabupaten Tanggamus dapat dilihat pada **Gambar II.1** dan **Gambar II.2**

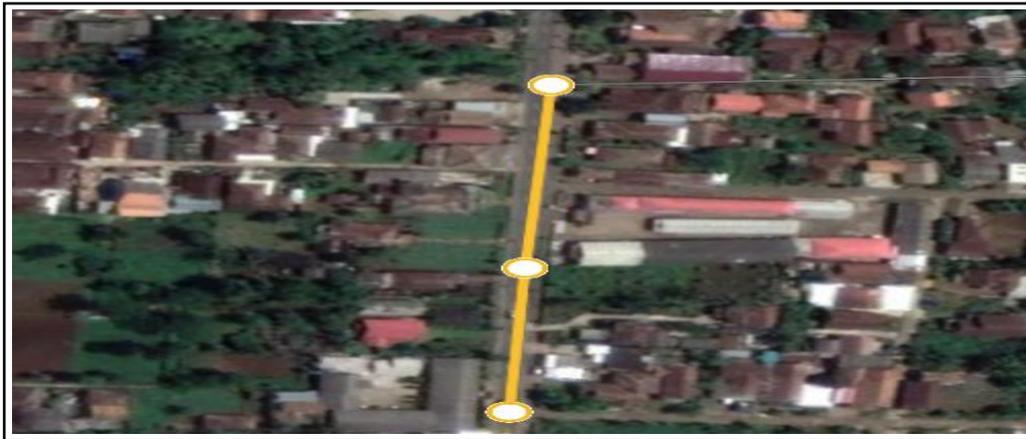
Gambar II. 5 Lokasi Ruas Jalan Balimbing (Segmen 5) KM 9-10

Ruas jalan Balimbing (Segmen 5) merupakan jalan arteri yang berstatus sebagai jalan nasional. Ruas jalan Balimbing (Segmen 5) memiliki tipe jalan 2/2 TT yang memiliki tata guna lahan yaitu Kawasan pasar, pertokoan, sekolah dan rumah sakit sehingga banyak pejalan kaki yang melintas pada ruas jalan ini. Berikut pada **Gambar II.5** merupakan lokasi letak daerah kajian:

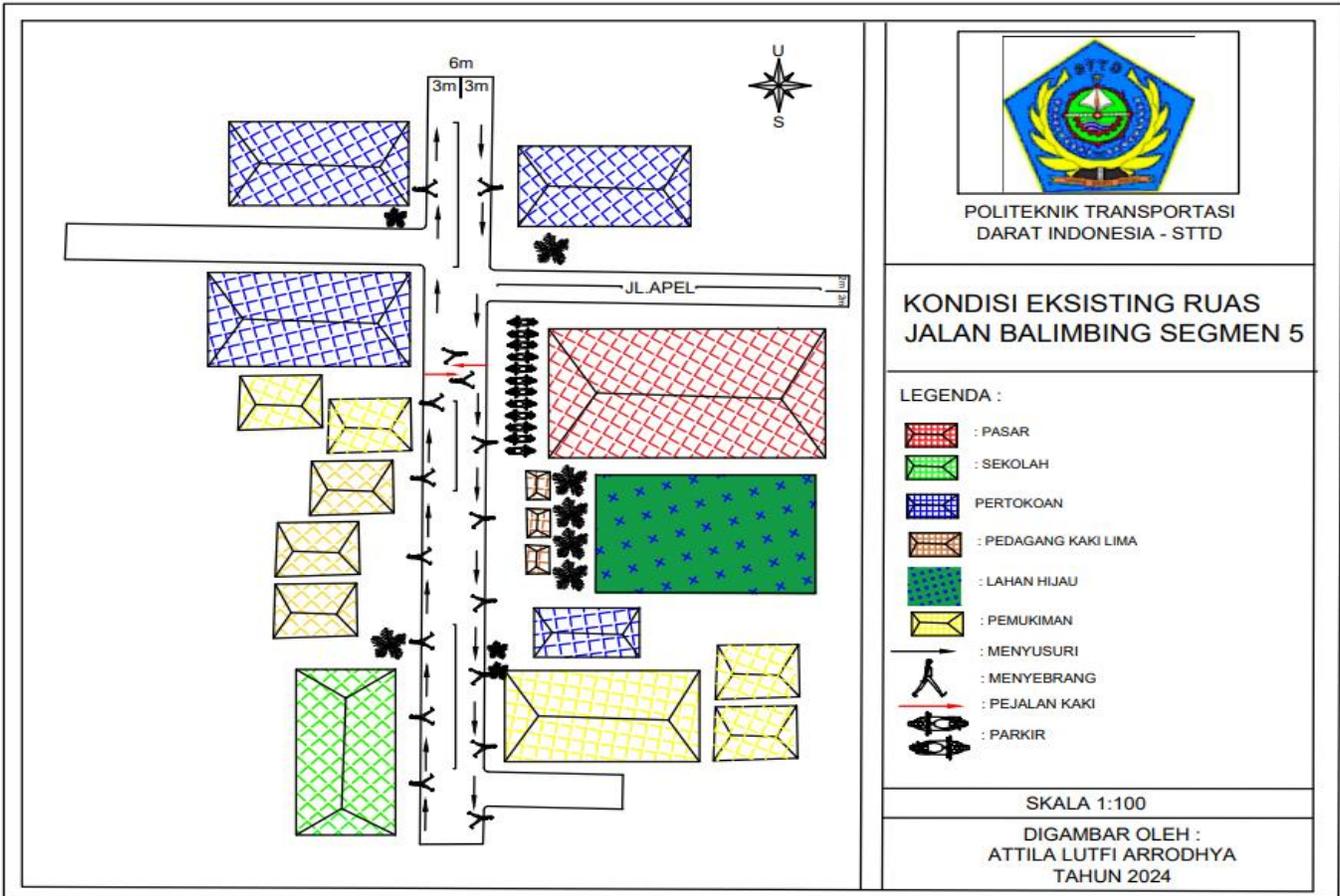
Gambar II. 6 Peta Layout Kondisi Eksisting Ruas Jalan Balimbing (Segmen 5) KM 9-10

Berikut pada **Gambar II.6** merupakan peta layout kondisi eksisting kawasan pasar dan pertokoan pada ruas jalan balimbing (segmen 5) km 9-10 dimana untuk hambatan samping kawasan ruas jalan ini adalah parkir sembarang didepan pasar dan para penjual atau pedagang kaki lima yang berjualan didepan pasar bahkan sampai menggunakan bahu jalan.

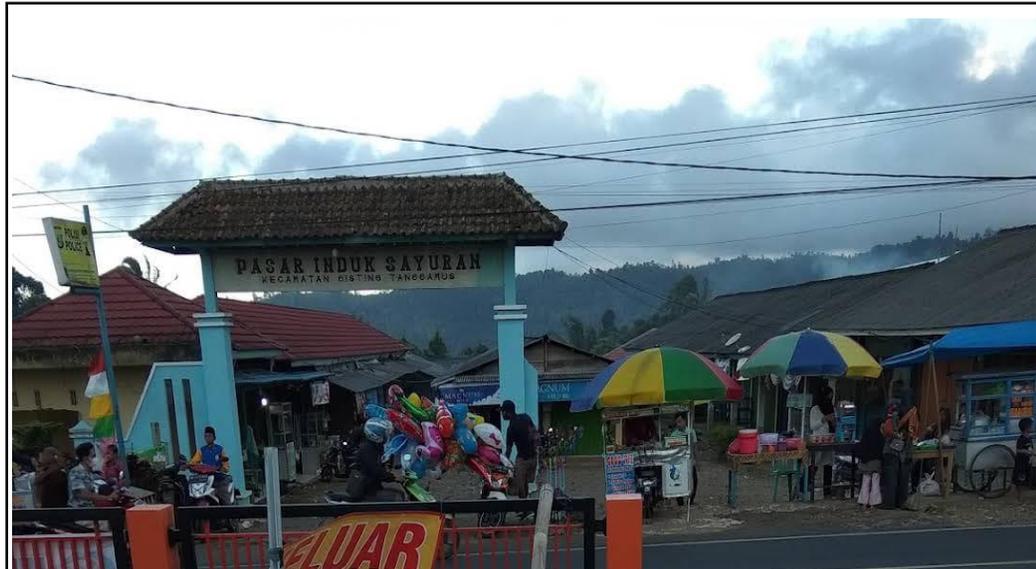
Gambar II. 7 Kondisi Fasilitas Pejalan Kaki

Lokasi yang diambil sebagai objek penelitian adalah di Kawasan Pasar dan Pertokoan pada Ruas Jalan Balimbing (Segmen 5) KM 9-10 dengan panjang jalan 230 m. Ruas Jalan Kota Agung Balimbing (Segmen 5) KM 9-10 adalah jalan nasional yang memiliki tata guna lahan pasar, pertokoan, perdagangan dan sekolah. Oleh karena itu, ruas jalan ini memiliki jumlah pejalan kaki yang cukup tinggi sehingga perlu dilakukan penyediaan fasilitas pejalan kaki untuk keamanan dan kenyamanan pejalan kaki. Berikut pada **Gambar II.7** dokumentasi kondisi eksisting fasilitas pejalan kaki

Pada ruas jalan ini belum memiliki fasilitas pejalan kaki baik menyusuri ataupun menyebrang. Agar pejalan kaki merasa aman dan nyaman perlu adanya penyediaan usulan fasilitas pejalan kaki. Dan berikut pada **Gambar II.8** merupakan salah satu hambatan samping pada Ruas Jalan Balimbing (Segmen 5) KM 9-10

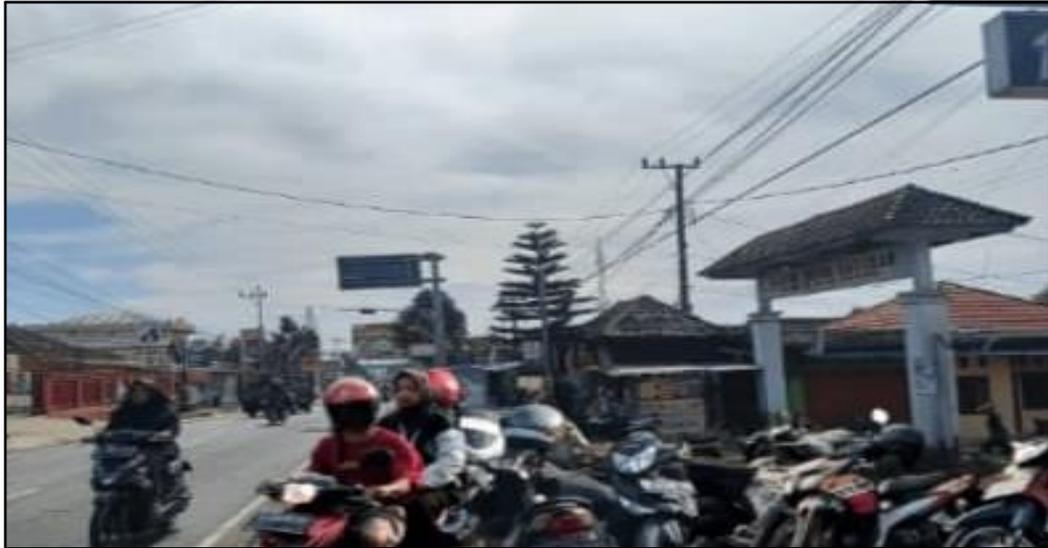
Gambar II. 8 Kondisi Fasilitas Pejalan Kaki

Pada gambar diatas parkir juga termasuk dalam hambatan samping bagi pengguna jalan baik itu pejalan kaki maupun kendaraan bermotor yang melewati ruas jalan tersebut. Masyarakat yang akan pergi kepasar memarkirkan kendaraanya tepat didepan pasar dan hal tersebut cukup mengganggu lalu lintas baik dari kendaraan bermotor maupun pejalan kaki.
