BAB II GAMBARAN UMUM

2.2. Kondisi Wilayah Kajian

2.2.1. Lokasi Studi

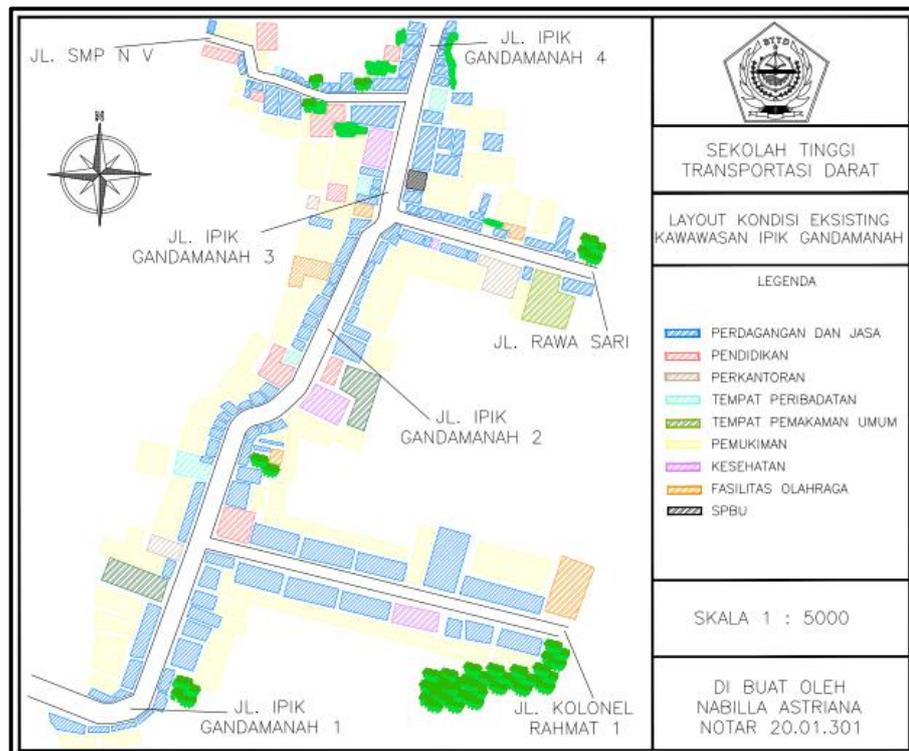
Gambar II.1 *Layout* Wilayah Kajian

Lokasi studi yang menjadi wilayah penelitian terletak di Kecamatan Purwakarta, Kabupaten Purwakarta. Kawasan Komersial Ipi Gandamanah memiliki cakupan wilayah yang cukup luas. Kawasan ini merupakan kawasan yang menjadi akses utama masyarakat untuk menuju ke kawasan *Central Business Center* (CBD). Tingginya aktivitas di Kawasan Komersial Ipi Gandamanah memberikan dampak terhadap kinerja lalu lintas pada ruas dan simpang di sekitar kawasan. Tata guna lahan sekitar lingkungan jalan meliputi perdagangan dan jasa, gudang perkantoran, pendidikan, lahan hijau, tempat pemakaman umum, dan pemukiman. Berikut ini adalah Gambar II.1 yang menggambarkan *layout* saat ini mengenai wilayah kajian Kawasan Komersial Ipi Gandamanah.

Terdapat 7 ruas jalan dan 3 simpang yang memberikan dampak lalu lintas yang signifikan terhadap kinerja lalu lintas di Kawasan Komersial IpiK Gandamanah.

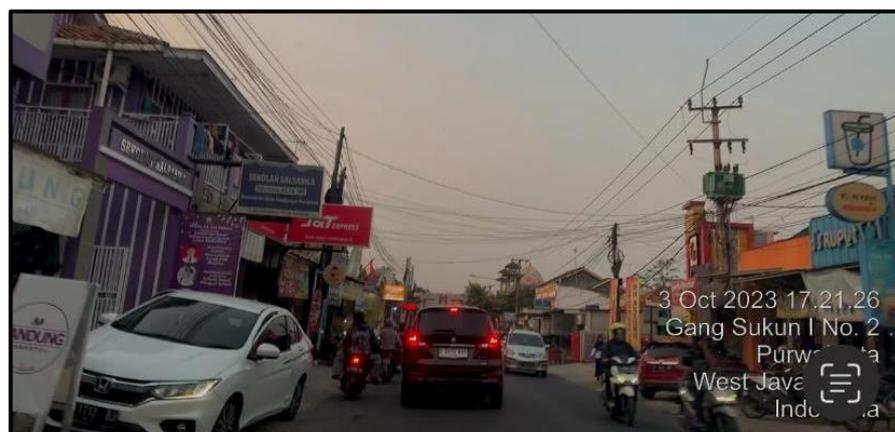
Gambar II.2 Parkir Kendaraan Area Pertokoan

Pada Gambar II.2 segmen jalan berlokasi di lingkungan komersial sehingga tingginya tarikan perjalanan di sepanjang jalan yang memungkinkan banyak terjadi parkir kendaraan di bahu luar sekitar pertokoan. Kawasan Komersial Ipi Gandamanah memiliki potensi sistem perdagangan yang akan berkembang sehingga perlunya peningkatan prasarana untuk menunjang tata guna lahan di sekitarnya agar dapat tertata rapi sehingga tidak mengganggu arus lalu lintas.

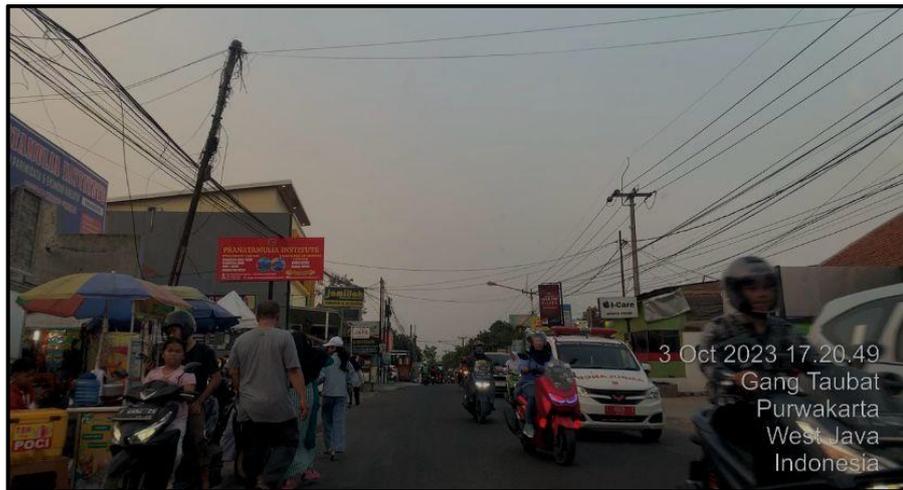
Gambar II.3 Pejalan Kaki Kawasan Komersial Ipi Gandamanah

Pada Gambar II.3 terdapat pejalan kaki yang berjalan di badan jalan sehingga berpotensi mengganggu arus lalu lintas karena mempengaruhi kecepatan kendaraan bermotor. Dari gambar tersebut terlihat pula sepeda motor yang parkir di depan pedagang kaki lima yang berjalan di bahu jalan.

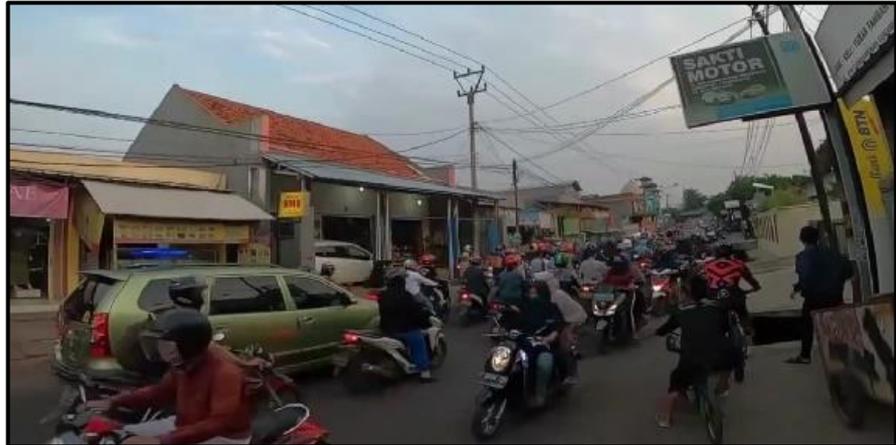
Gambar II.4 Konflik Pejalan Kaki dengan Pengguna Jalan Lain

Pada Gambar II.4 terlihat bahwa pejalan kaki harus menunggu agar pengguna jalan lain yaitu sepeda dan kendaraan bermotor lain untuk lewat terlebih dahulu karena kurangnya fasilitas pejalan kaki.

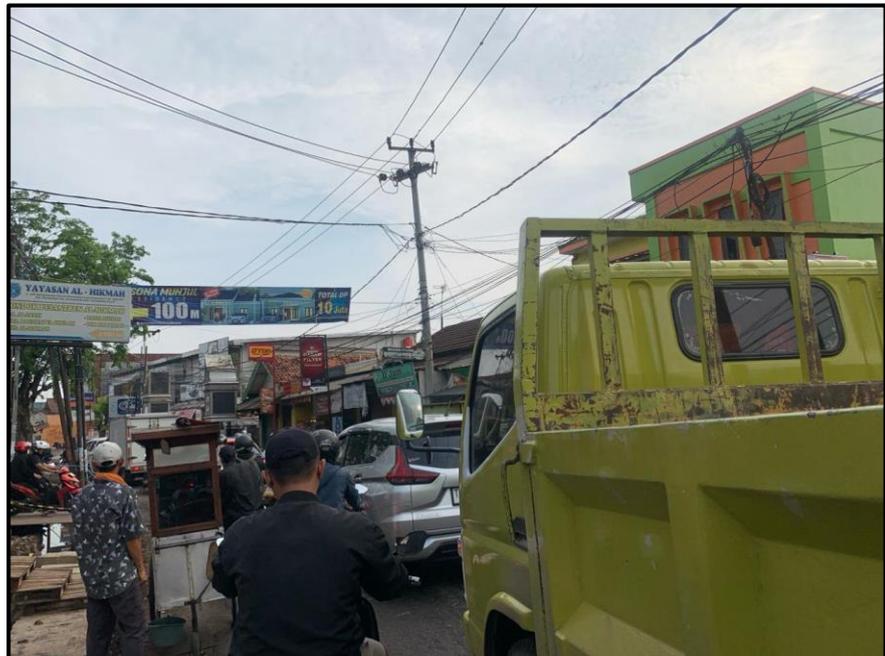
Gambar II.5 Kondisi Arus Lalu Lintas Kawasan Komersial Ipik Gandamanah

Dari Gambar II.5 terlihat kondisi Kawasan Komersial Ipik Gandamanah padat dikarenakan adanya hambatan samping yang tinggi akibat aktivitas sisi jalan dan terdapat kendaraan lambat (roda jualan) yang melintasi kawasan.

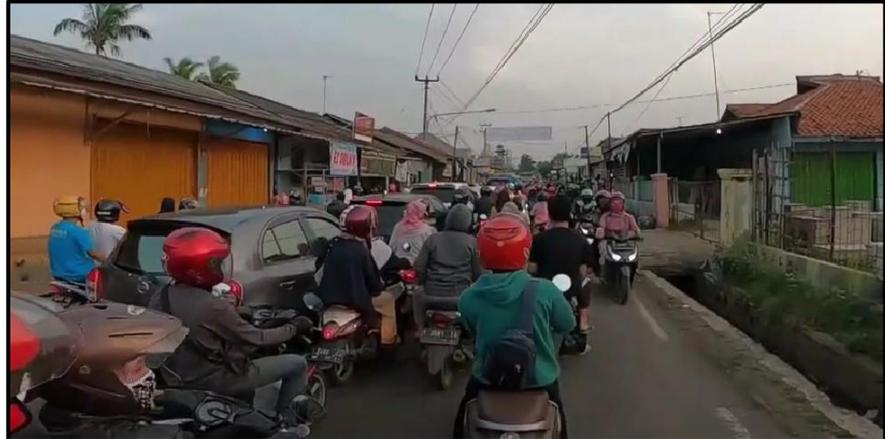
Gambar II.6 Kemacetan dan Antrian di Kawasan Komersial IpiK

Gambar II.6 menggambarkan situasi ruas jalan pada saat terjadinya kemacetan di Kawasan Komersial IpiK Gandamanah pada saat jam sibuk sore.

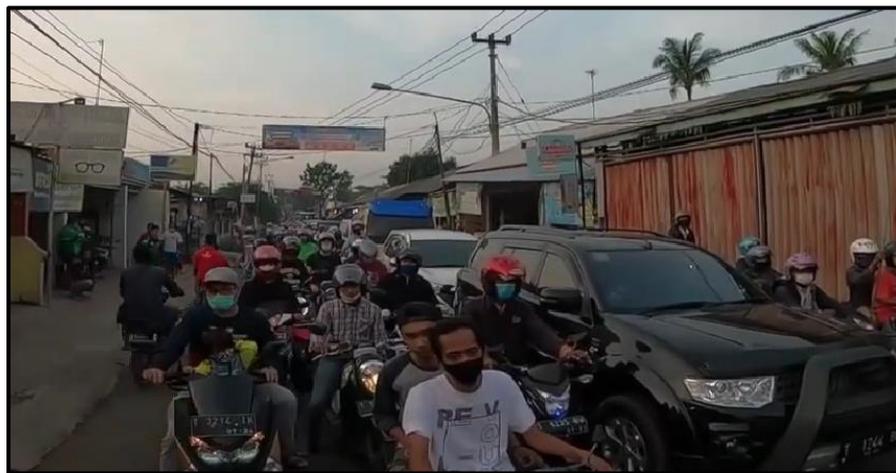
Gambar II.7 Kondisi Arus Lalu Lintas Kawasan Komersial IpiK Gandamanah

Gambar II.7 menunjukkan kondisi kepadatan lalu lintas di Kawasan Komersial IpiK Gandamanah pada saat jam sibuk terjadi.

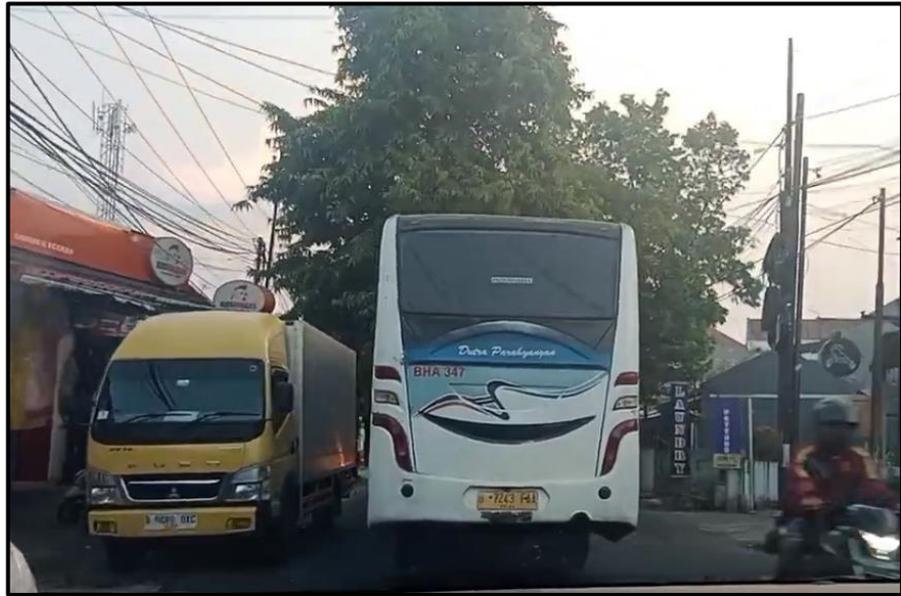
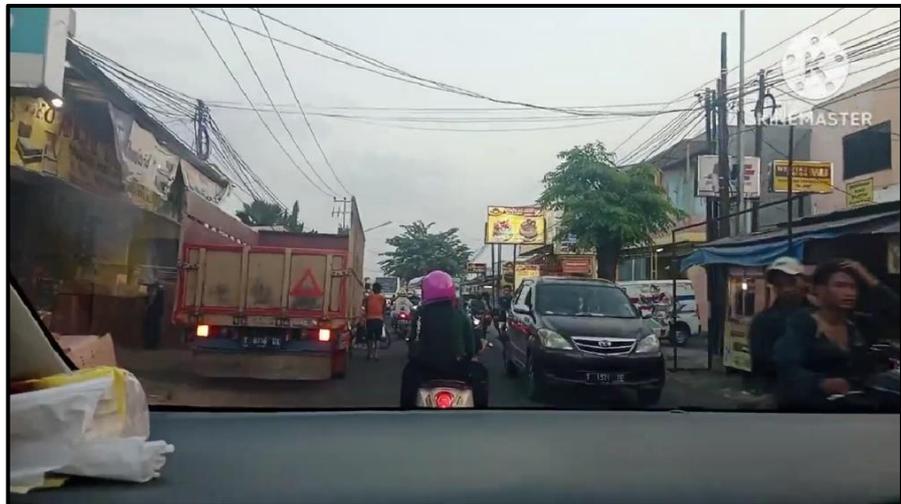
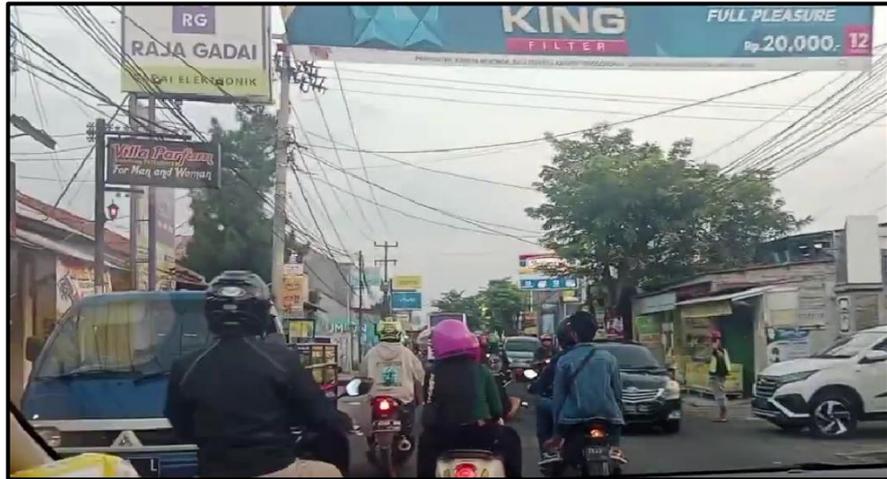
Gambar II.8 Kendaraan Barang yang Parkir di Depan Pertokoan

Gambar II.9 Aktivitas Bongkar Muat Barang

Gambar II.10 Kegiatan Bongkar Muat Barang

Gambar II.8, Gambar II.9, dan Gambar II.10 merupakan gambaran dari aktivitas bongkar muat yang terdapat pada Kawasan Komersial Ipik Gandamanah. Aktivitas bongkar muat tersebut dilakukan di ruas jalan area pertokoan tepatnya di Jalan Ipik Gandamanah yang dimana sebagian besar kawasan ini terdiri dari pertokoan-pertokoan sehingga aktivitas tersebut menjadi permasalahan karena mengganggu kelancaran arus lalu lintas.

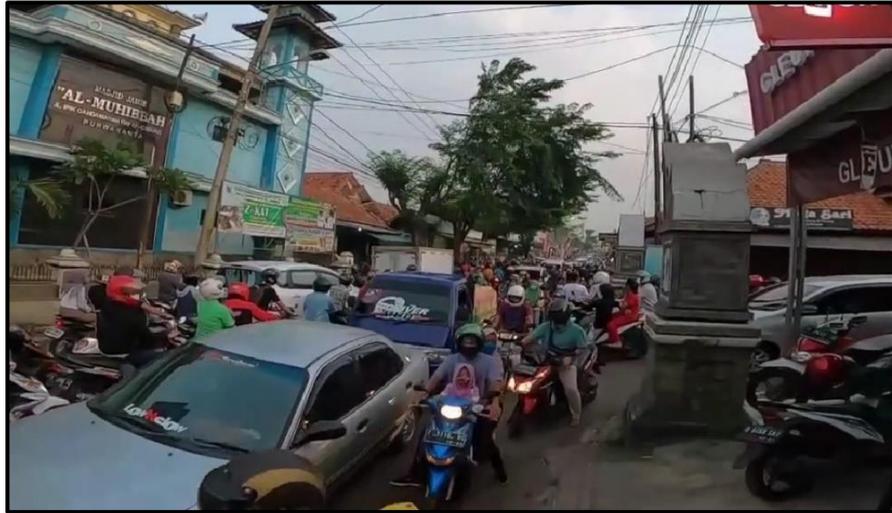
Gambar II.11 Kondisi Simpang Kawasan Komersial Ipek Gandamanah

Dari Gambar II.11 di atas menunjukkan kondisi simpang mengalami kepadatan, dimana terjadi penumpukan kendaraan di tiap-tiap kaki simpang pada waktu jam sibuk sore. Pada jam sibuk sering kali terjadi antrian yang lebih panjang dari waktu biasanya.

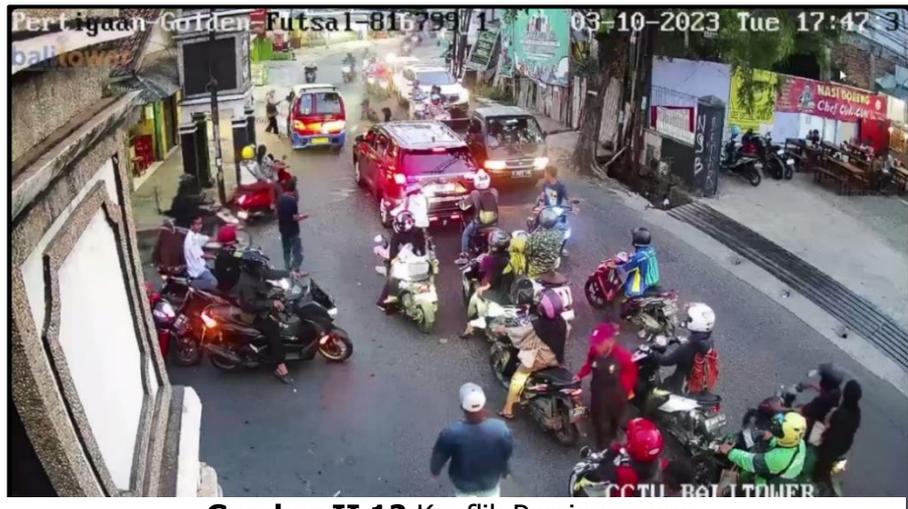
Gambar II.12 Konflik Persimpangan

Pada Gambar II.12 di atas menunjukkan konflik di persimpangan dan terdapat pejalan kaki yang menyeberang di tepat persimpangan.

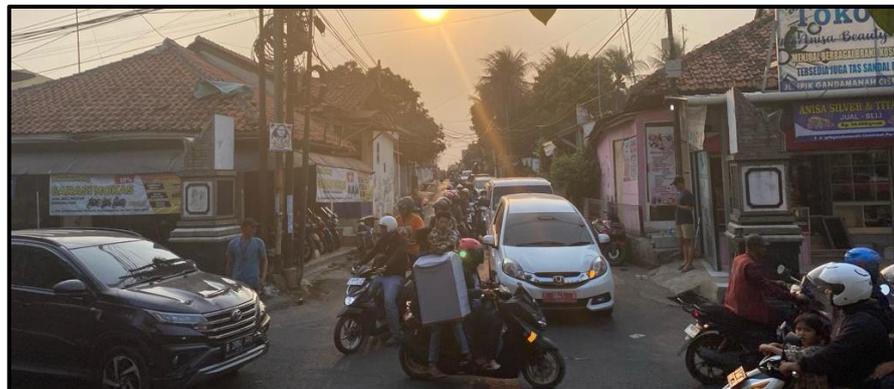
Gambar II.13 Antrian di Jalan Minor Persimpangan SMP N V

Gambar II.13 menunjukkan bahwa terjadi antrian di jalan minor akibat dari konflik di persimpangan, selain itu terdapat kendaraan bermotor yang parkir tepat di kaki simpang yang menjadi hambatan samping bagi simpang.
