BAB II

GAMBARAN UMUM

2.2 Kondisi Wilayah Kajian

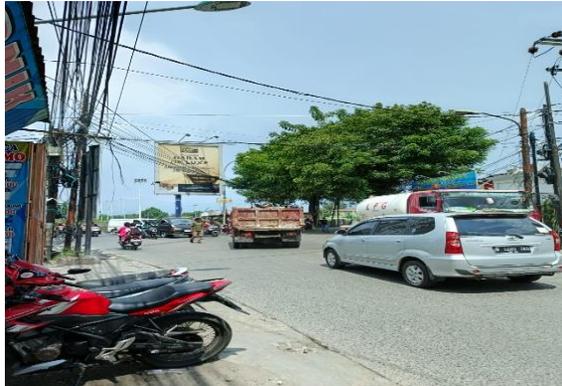
Gambar II.3 Kondisi Jalan Jembatan Besi 2

Jalan jembatan Besi 2 merupakan Jalan yang memiliki hambatan samping tinggi berupa pedagang kaki lima, pertokoan dan aktivitas bongkar muat barang pertokoan. Jalan jembatan besi 2 merupakan akses untuk menuju daerah Babelan dan Kabupaten Bekasi, sehingga pada jalan

tersebut memiliki beban dan volume yang lebih tinggi dibandingkan dengan ruas lainnya.

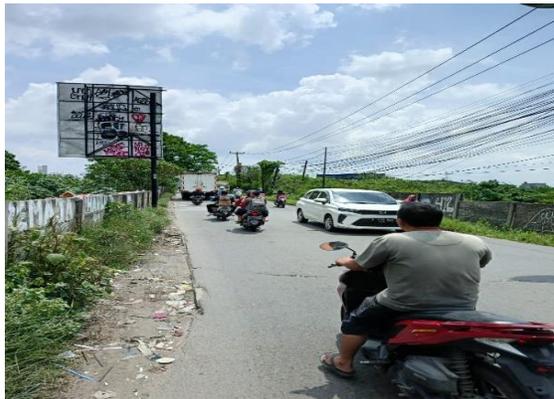
Gambar II.4 Kondisi Jalan Jembatan Besi 1

Jalan Jembatan Besi 1 merupakan jalan Kota yang memiliki hambatan samping cukup rendah di karenakan masih banyak lahan kosong hanya saja pada jalan tersebut beban lalu lintasnya cukup tinggi di karenakan salah satu akses menuju kabupaten Bekasi begitu juga sebaliknya.

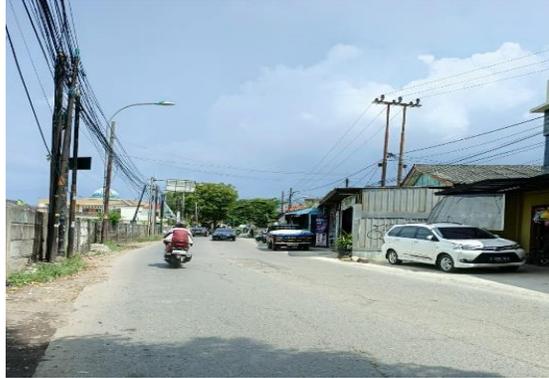
Gambar II.5 Kondisi Jalan Perjuangan 1

Jalan Perjuangan 1 merupakan jalan Provinsi yang mana jalan tersebut merupakan akses bagi warga Kota Bekasi khususnya, jalan tersebut juga memiliki hambatan samping yang rendah hanya saja beban volume lalu lintasnya tinggi dikarenakan akses ke kota Bekasi melalui jalan tersebut.

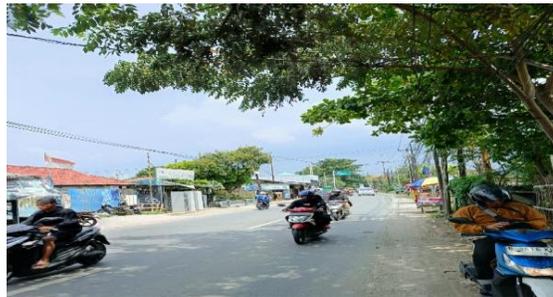
Gambar II.6 Kondisi Jalan Perjuangan 2

Jalan Perjuangan 2 merupakan jalan Provinsi yang mana jalan tersebut merupakan akses bagi warga Kota Bekasi khususnya yang mau ke arah Babelan, jalan tersebut juga memiliki hambatan samping yang rendah hanya saja beban volume lalu lintasnya tinggi dikarenakan akses dari kota Bekasi menuju arah ke Babelan melalui jalan tersebut.

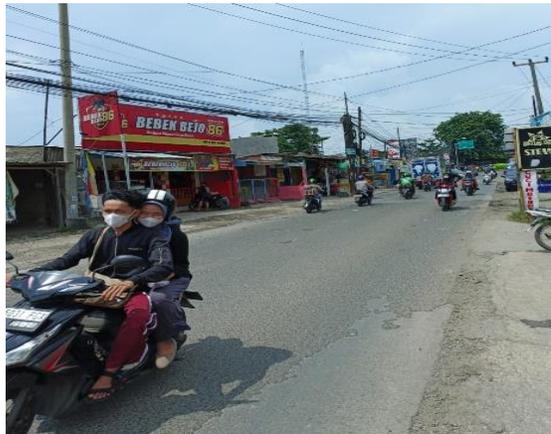
Gambar II.7 Kondisi Jalan Lingkar Utara

Jalan Lingkar Utara merupakan jalan Kota yang mana jalan tersebut merupakan akses bagi warga Kota Bekasi khususnya yang mau ke arah pusat pertokoan di kawasan jembatan Besi Teluk Pucung, jalan tersebut juga memiliki hambatan samping yang tinggi dikarenakan adanya pedagang kaki lima dan bongkar muat barang hanya saja beban volume lalu lintasnya tinggi dikarenakan akses dari kota Bekasi menuju arah ke babelan melalui jalan tersebut.

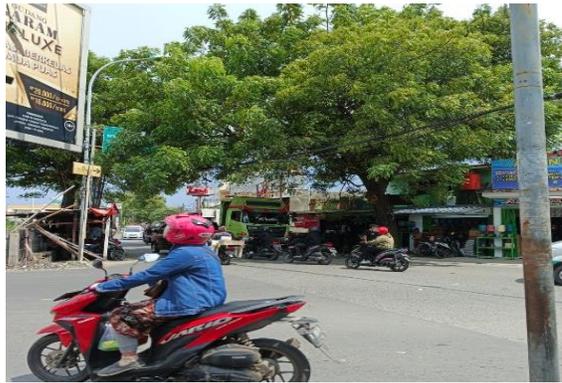
Gambar II.8 Kondisi Simpang Jembatan Besi 1

Simpang Jembatan Besi 1 merupakan simpang Non Apill yang berada pada kawasan Jembatan Besi Teluk Pucung. Simpang tersebut merupakan simpang 3 yang memiliki ruas pada kaki-kaki simpangnya yaitu ruas Jalan Perjuangan 1 bagian selatan, Jalan Jembatan Besi 1 Bagian Timur dan Jalan Jembatan Besi 2 di bagian barat yang dimana ketiga ruas tersebut memiliki volume lalu lintas tinggi di kawasan Jembatan Besi Teluk Pucung.

Kemudian pada Data Inventarisasi simpang pada tabel berikut merupakan simpang Jembatan Besi 1, yang mana pada simpang tersebut dijelaskan bahwasanya lebar efektif pendekatan masing masing kaki simpang berukuran 6 meter, lebar lajur 3 meter, serta jenis perkerasannya cor beton dan aspal. Berikut ini merupakan tabel yang menjelaskan inventarisasi simpang yang dikaji dalam penelitian ini.

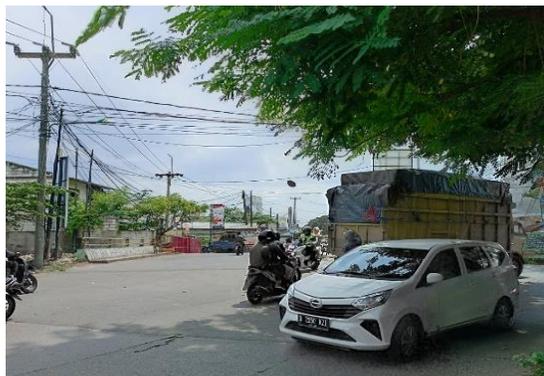
Gambar II.9 Kondisi Simpang Jembatan Besi 2

Simpang Jembatan Besi 2 merupakan simpang Non Apill yang berada pada kawasan Jembatan Besi Teluk Pucung. Simpang tersebut merupakan simpang 3 yang memiliki ruas pada kaki-kaki simpangannya yaitu ruas Jalan Jembatan Besi 2 bagian timur, Jalan Perjuangan 2 Bagian Utara dan Jalan Lingkar Utara di bagian barat yang dimana ketiga ruas tersebut memiliki volume lalu lintas tinggi di kawasan Jembatan Besi Teluk Pucung.

pada data inventarisasi simpang pada tabel berikut merupakan simpang Jembatan Besi 2, tipe simpang ini ialah 322 dan mode arus 2 arah serta masih banyak kekurangan seperti kondisi marka tidak ada, fasilitas zebra cross juga tidak ada. berikut merupakan layout lokasi wilayah kajian.
