BAB II

GAMBARAN UMUM

2.1 Kondisi Transportasi

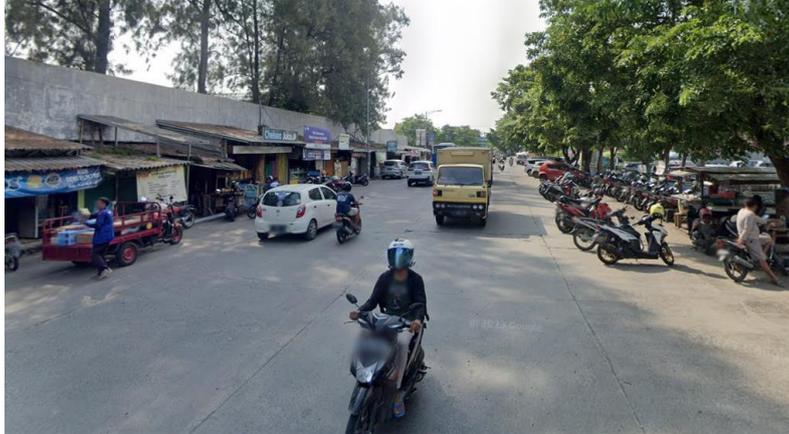
Gambar II. 1 Kondisi Eksisting Ruas Jalan Citarum Segmen 2

Jalan Citarum sebagai jalan arteri sekunder menjadi akses keluar masuk kawasan CBD sehingga volume arus lalu lintas yang melintasi ruas tersebut tergolong tinggi terutama pada jam - jam sibuk. Pada ruas jalan ini memiliki hambatan samping yang tinggi karena didominasi oleh pertokoan, serta terdapat fasilitas Kesehatan seperti Rumah Sakit Pantiwilasa dan fasilitas olahraga yaitu Stadion Citarum sehingga parkir di bahu jalan dan aktivitas pejalan kaki yang tinggi.

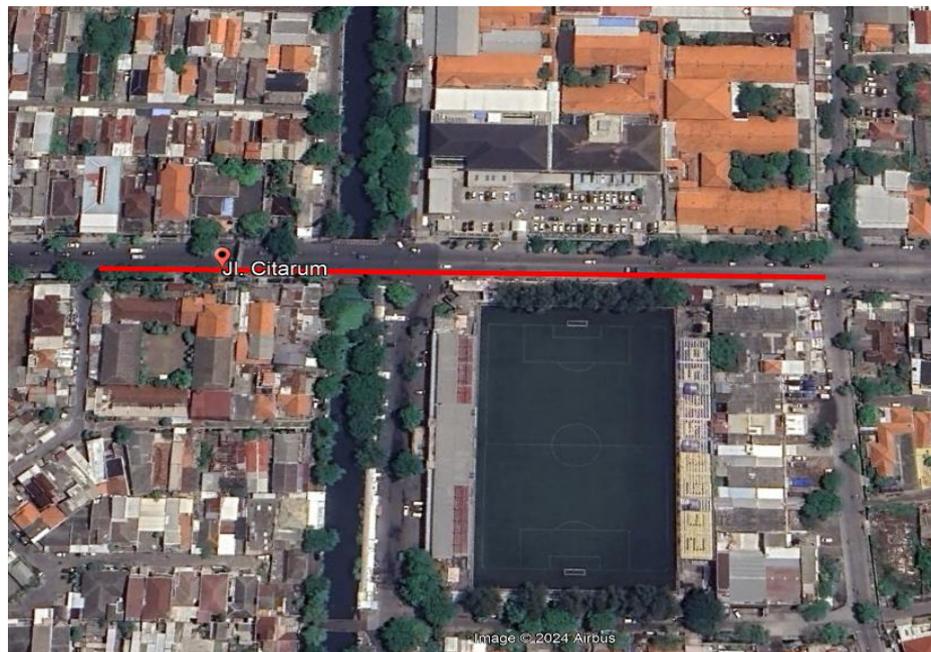
Gambar II. 3 Kondisi Ruas Jalan Citarum Tampak Atas

Wilayah kajian penelitian ini adalah ruas Jalan Citarum di Kota Semarang. Jalan Citarum merupakan jalan dengan tipe 4/2 TT yang memiliki fungsi jalan arteri sekunder dan berstatus jalan kota. Pada Lokasi wilayah kajian yaitu segmen 2 memiliki panjang jalan 280 m, lebar jalan total 15 m dengan lebar jalur 7,5 m, lebar per lajur 3,5 m, bahu jalan 1,5 m di sisi kanan kiri dan perkerasan jalan berupa beton

Karakteristik tata guna lahan di ruas Jalan Citarum berupa komersil yang terdapat pertokoan, fasilitas kesehatan seperti Rumah Sakit Panatiwilasa Citarum dan fasilitas olahraga yaitu Stadion Citarum. Diketahui bahwa kondisi eksisting di wilayah studi memiliki hambatan samping yang tinggi. Terutama sepanjang 140 meter kawasan Rumah Sakit Citarum dimana terdapat parkir *on street* di setiap sisi jalur lalu lintas dan tinggi nya aktivitas pejalan kaki yang mengakibatkan terganggunya kelancaran lalu lintas pada ruas jalan tersebut.

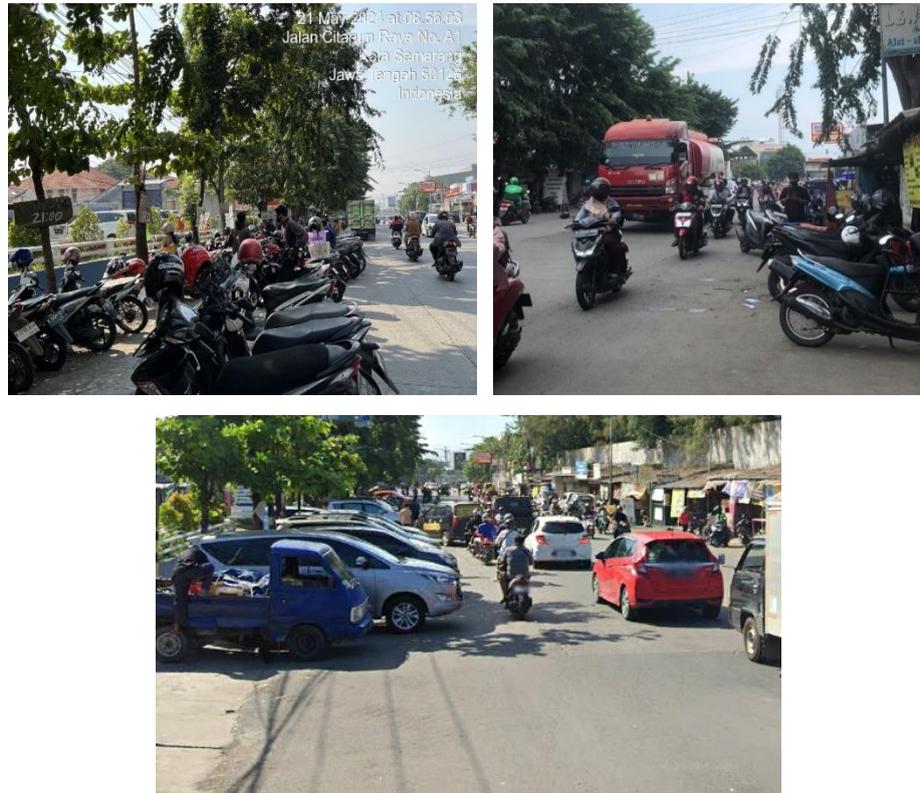
Gambar II. 4 Kondisi Parkir di Badan Jalan

Parkir di badan jalan (*on street*) di Ruas Jalan Citarum tersebar di beberapa titik. Titik parkir yang menimbulkan kemacetan yaitu pada sepanjang 140 m di kawasan RS Citarum. Pada **Gambar II.4** dapat dilihat bahwa kondisi parkir di sisi kanan maupun sisi kiri jalan ruas jalan ini kurang tertata hingga berada terlihat kendaraan parkir di akses utama jalan raya.

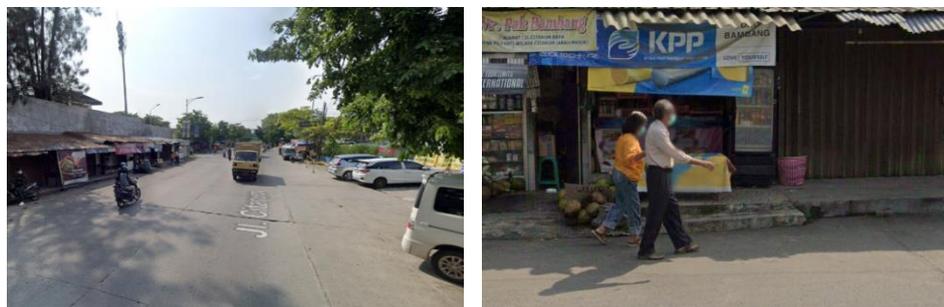
Gambar II. 5 Kondisi Pejalan Kaki

Dapat dilihat dari **Gambar II. 5** terlihat kondisi fasilitas pejalan kaki di ruas jalan Citarum kurang optimal. Tampak pada gambar bahwa fasilitas pejalan kaki menyusuri maupun fasilitas pejalan kaki menyeberang belum tersedia. Kondisi tersebut membuat pejalan kaki menyusuri berjalan di bahu jalan dan menyeberang sembarangan. Hal ini dapat menyebabkan konflik antara pengguna kendaraan dengan pejalan kaki.

Berdasarkan kondisi eksisting di ruas jalan Citarum, dapat disimpulkan bahwa terdapat permasalahan yang kompleks seperti permasalahan kemacetan akibat tingginya volume lalu lintas, parkir di badan jalan, hingga belum tersedianya fasilitas bagi pejalan kaki di wilayah tersebut. Untuk mengatasi permasalahan tersebut dapat dilakukan peningkatan kinerja ruas jalan melalui penataan parkir dan perencanaan fasilitas pejalan kaki di ruas Jalan Citarum Kota Semarang.
