BAB II

GAMBARAN UMUM

2.2 Kondisi Wilayah Kajian

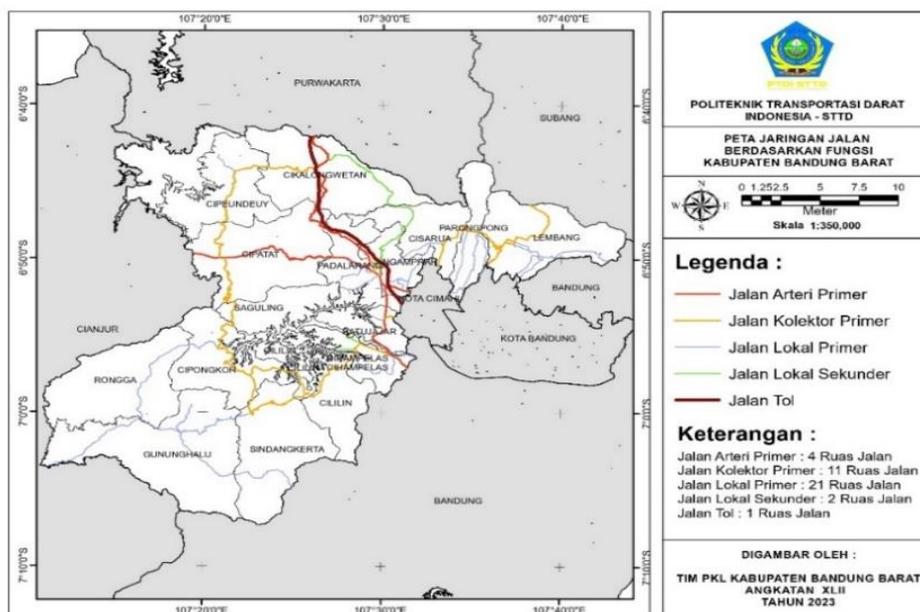
Gambar II. 1 Peta Jaringan Jalan Berdasarkan Fungsi

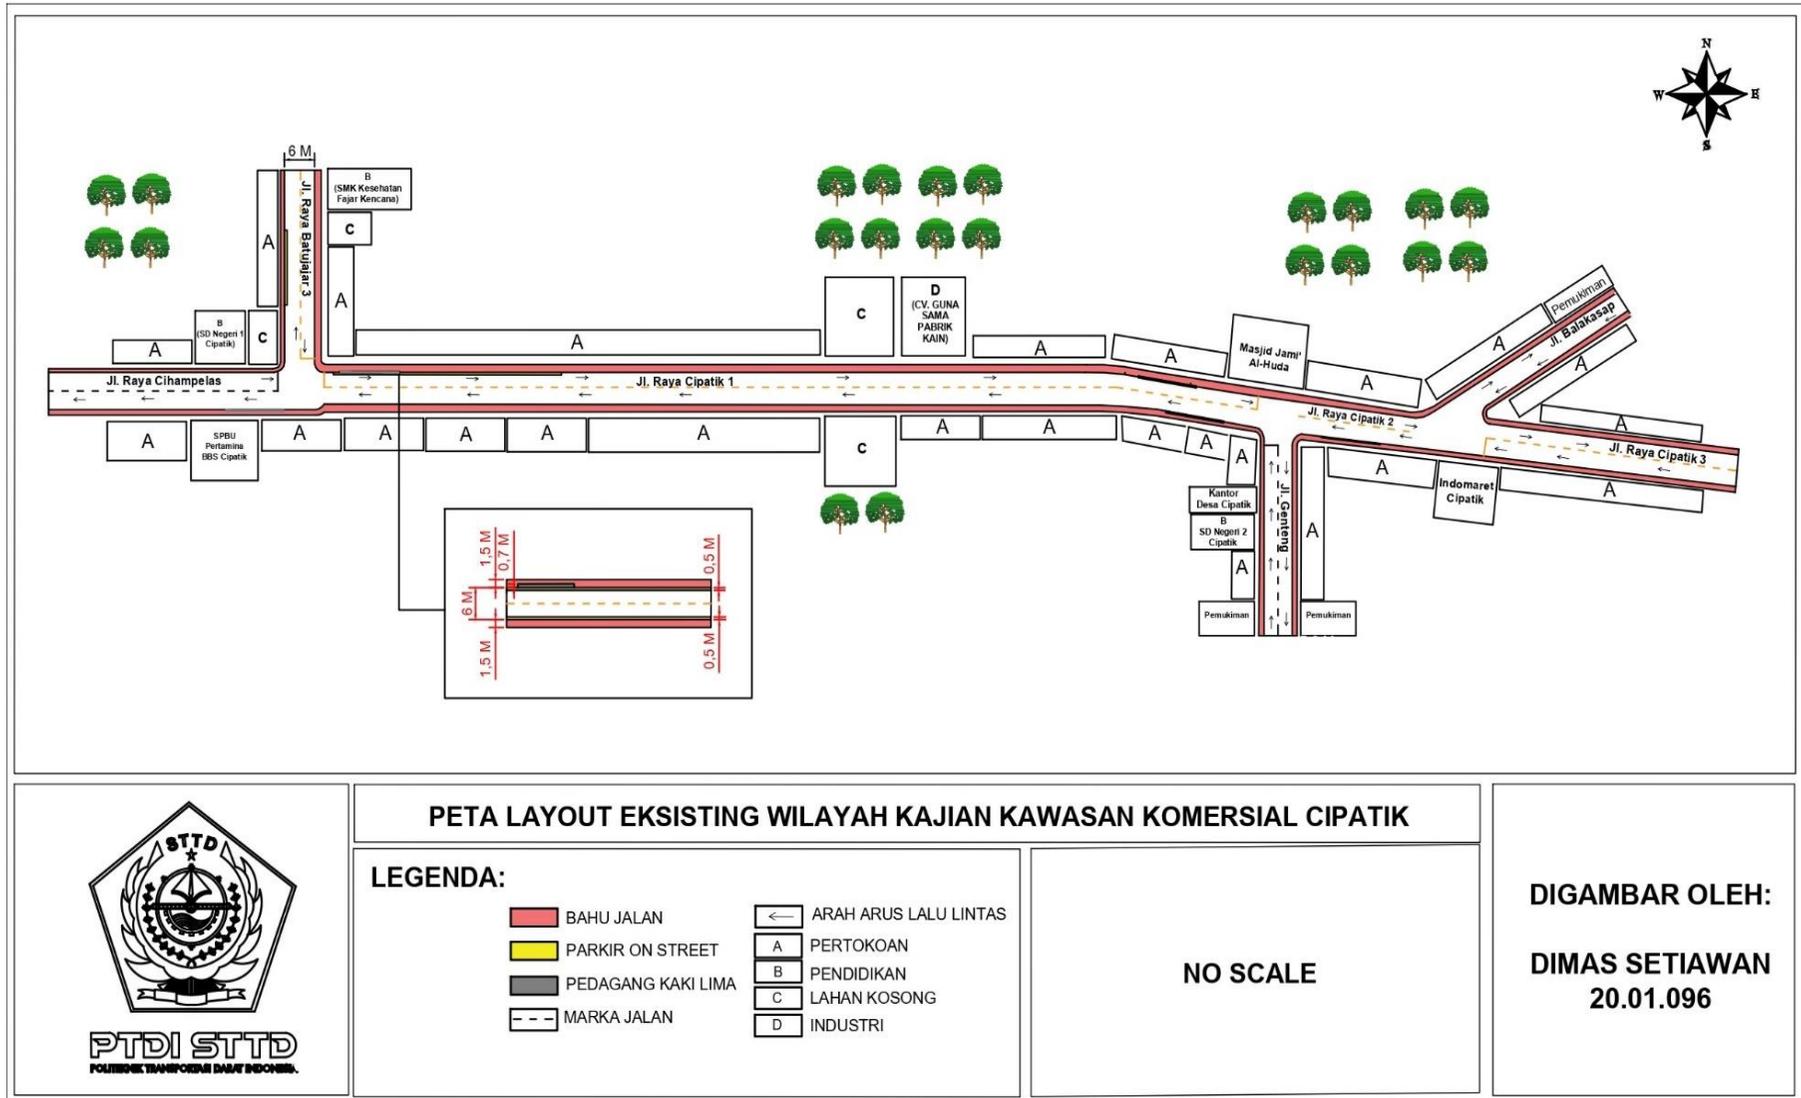
Gambar II. 3 Peta Wilayah Kajian Kawasan Komersial Cipatik

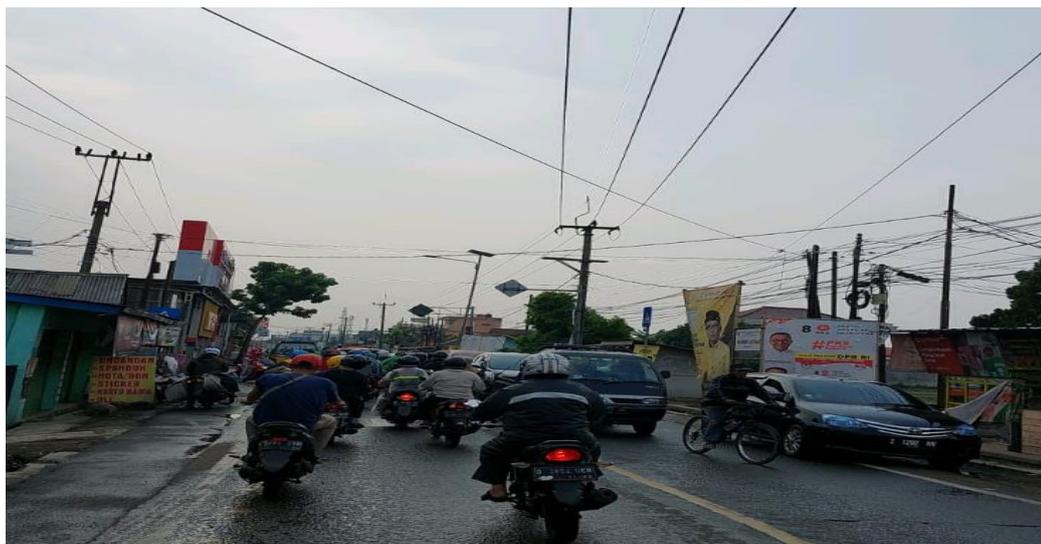
Gambar II. 4 Kondisi Lalu Lintas di Jalan Raya Batujajar 3

Dari gambar di atas dapat dilihat kondisi lalu lintas pada Jalan Raya Batujajar 3 memiliki volume yang tinggi terlebih pada jam sibuk dapat mencapai 1611 smp/jam dan memiliki kapasitas jalan yakni 2314,20 smp/jam. Pada jalan tersebut juga terdapat pengguna kendaraan bermotor yang memarkirkan kendaraannya pada bahu dan badan jalan sehingga menimbulkan dampak lalu lintas dan mengurangi lebar efektif jalan. kondisi pengurangan lebar efektif jalan akibat adanya hambatan samping di Jalan Raya Batujajar 3 juga dapat dilihat pada **Gambar II. 5**.

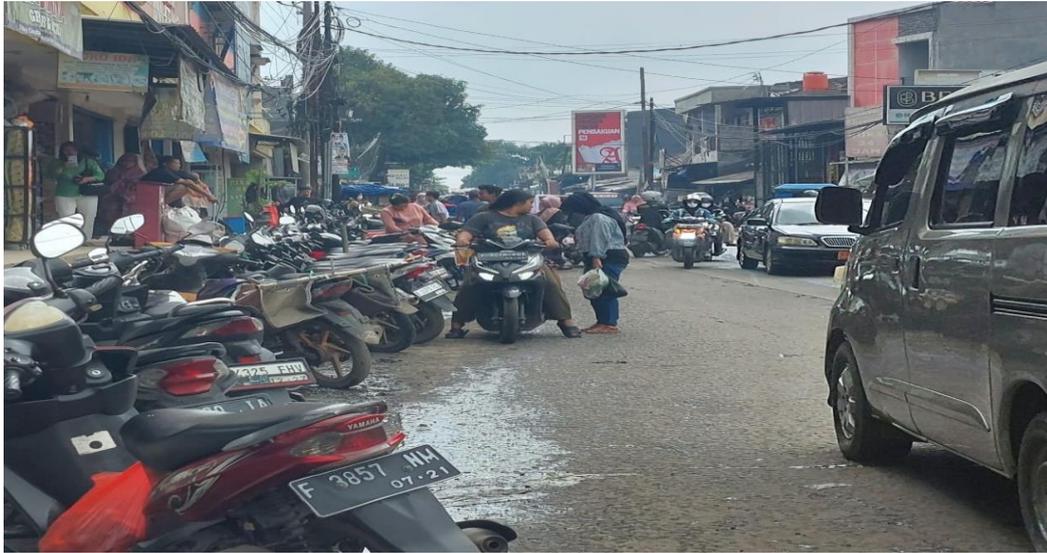
Gambar II. 5 Kondisi Parkir *On Street* di Jalan Raya Batuajar 3

Dari gambar di atas dapat dilihat pada Jalan Raya Batuajar 3 terdapat pengguna jalan yang parkir pada bahu dan badan jalan (*on street*) sehingga menyebabkan hambatan lalu lintas bagi pengendara kendaraan bermotor di jalan tersebut. Kemudian terdapat pejalan kaki yang menggunakan badan jalan sebagai aktivitas jual beli sehingga dapat menyebabkan terancamnya keselamatan bagi pejalan kaki dan dapat membahayakan bagi pengguna jalan. Selain itu, pada jalan ini terdapat kondisi belum tersedianya fasilitas pejalan kaki dapat dilihat pada **Gambar II. 6**.

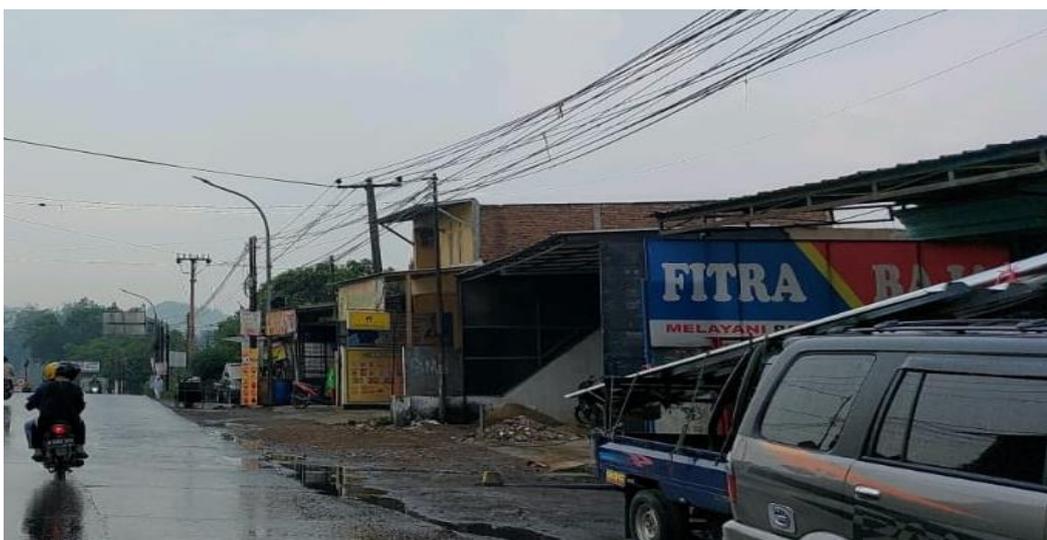
Gambar II. 6 Kondisi Belum Tersedianya Fasilitas Pejalan Kaki Dan Marka Jalan Di Jalan Raya Batuajar 3

Dari **Gambar II. 6** dapat dilihat pada Jalan Raya Batujajar 3 belum tersedianya marka jalan dan fasilitas pejalan kaki yakni trotoar serta fasilitas penyeberangan yang berfungsi sebagai pemisah pelaku pengguna jalan antara pejalan kaki dan pengguna kendaraan bermotor.

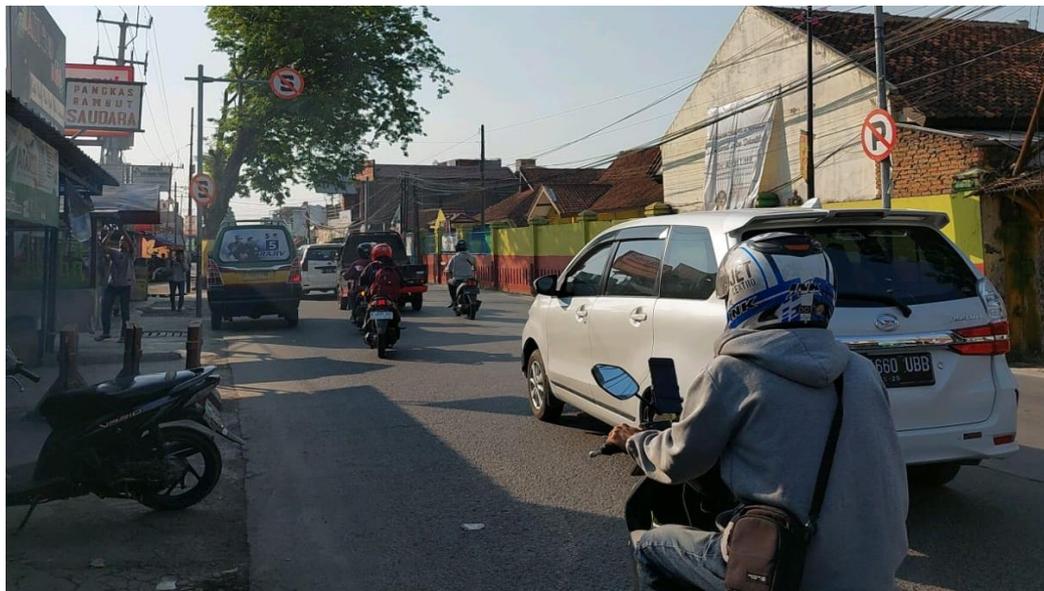
Gambar II. 7 Kondisi Lalu Lintas Jalan Raya Cihampelas

Dari **Gambar II. 7** dapat dilihat kondisi Jalan Raya Cihampelas yang memiliki volume lalu lintas sebesar 1383 smp/jam dan kapasitas jalan sebesar 2660 smp/jam. Kemudian dapat dilihat juga terdapat rambu dilarang berhenti dan dilarang parkir pada jalan tersebut dan terdapat angkutan umum yang menaik atau menurunkan penumpang pada rambu larangan tersebut sehingga menimbulkan hambatan lalu lintas bagi pengguna kendaraan bermotor yang lain. Pada jalan ini juga belum tersedianya fasilitas pejalan kaki dan fasilitas penyeberangan, serta belum ada marka jalan di ruas Jalan Raya Cihampelas dapat dilihat pada **Gambar II. 8**.

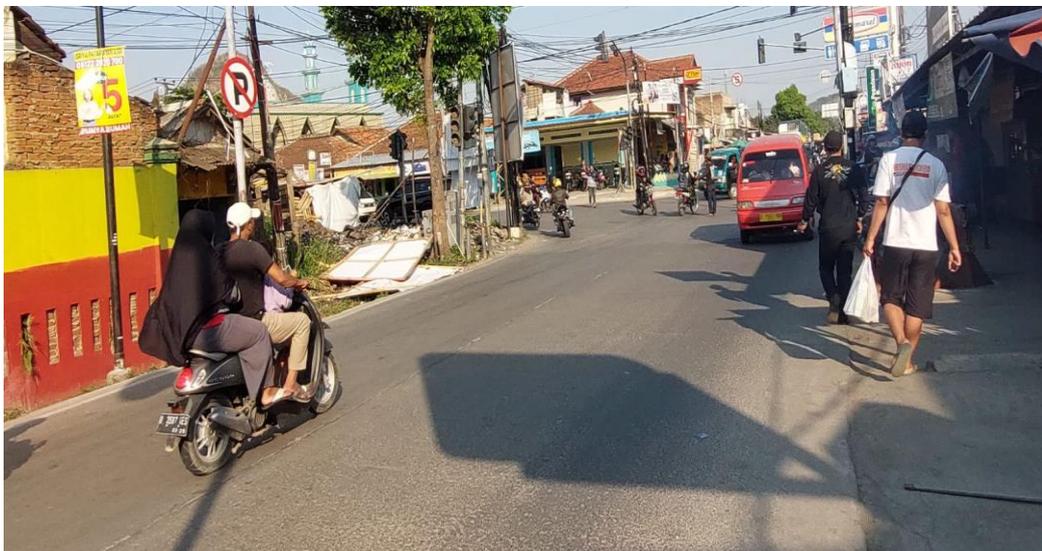
Gambar II. 8 Kondisi Belum Tersedianya Fasilitas Pejalan Kaki Dan Marka Jalan Di Jalan Raya Cihampelas

Dari gambar di atas dapat dilihat kondisi pada Jalan Raya Cihampelas belum terdapat marka jalan dan belum terdapat fasilitas bagi pejalan kaki baik untuk menyeberang atau menyusuri. Kemudian penempatan arah rambu dilarang parkir tidak sesuai dengan arah masuk kendaraan menuju simpang. Sehingga perlu adanya kebijakan dari pemerintah untuk melakukan pengadaan marka jalan dan perlu penempatan rambu larangan sesuai pada tempatnya, serta pengadaan fasilitas pejalan kaki. Dengan demikian, apabila pengadaan perlengkapan jalan pada Jalan Raya Cihampelas diadakan maka jalan tersebut dapat dikategorikan baik dan sesuai dengan pada peraturan yang berlaku.

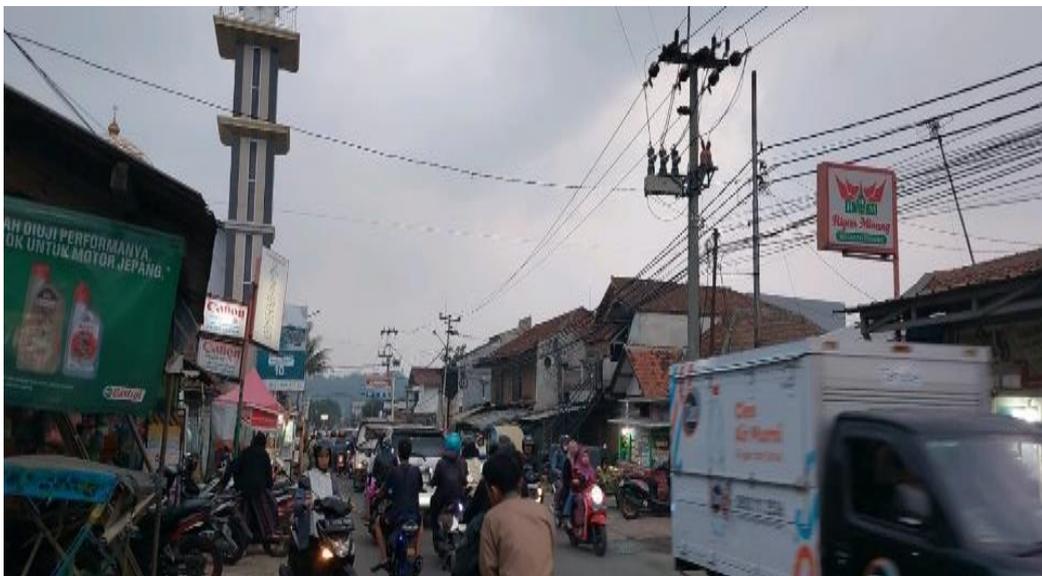
Gambar II. 9 Kondisi Lalu Lintas Jalan Raya Cipatik Segmen 1

Dari gambar di atas dapat dilihat kondisi Jalan Raya Cipatik 1 memiliki volume pada jam sibuk cukup tinggi yakni mencapai 1765 smp/jam dan memiliki kapasitas jalan 2314,20 smp/jam. Kemudian terdapat parkir *on street* dan pedagang kaki lima yang menyebabkan pengurangan kapasitas jalan sekitar 0,5 m hingga 1,5 m. Hal ini dapat menyebabkan hambatan lalu lintas

yaitu kemacetan dengan durasi pendek sehingga dapat menurunkan kinerja lalu lintas pada jalan tersebut. Selain itu, terdapat hambatan samping parkir bahu jalan dan pedagang kaki lima dapat dilihat pada **Gambar II. 10**.

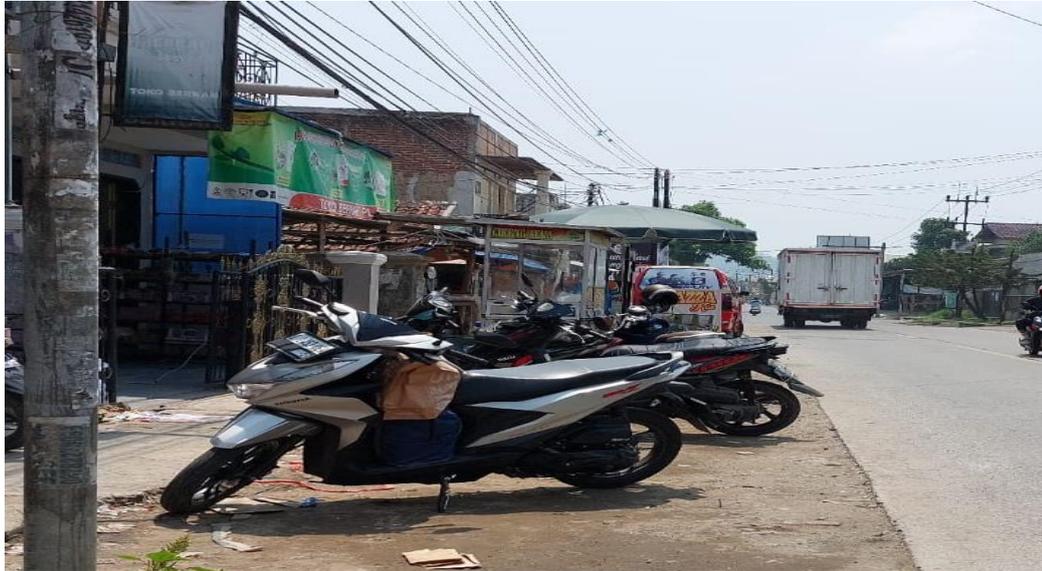
Gambar II. 10 Parkir Bahu Jalan Di Jalan Raya Cipatik Segmen 1

Dari gambar di atas dapat dilihat kondisi jalan masih belum terdapat marka jalan dan adanya parkir bahu jalan serta terdapat lapak pedagang kaki lima yang berjualan di bahu jalan sehingga menyebabkan lebar efektif jalan berkurang dan menimbulkan hambatan lalu lintas. Hambatan lalu lintas pada jalan ini lebih jelasnya dapat dilihat pada **Gambar II. 11**.

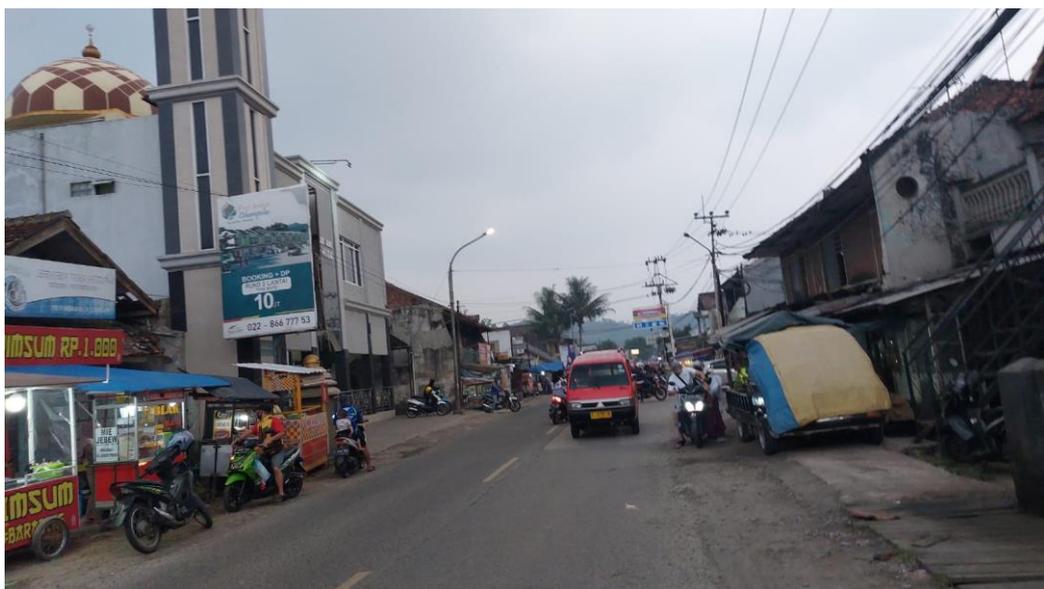
Gambar II. 11 Lapak Pedagang Kaki Lima di Jalan Raya Cipatik Segmen 1

Dari **Gambar II. 11** dapat dilihat pada Jalan Raya Cipatik 1 terdapat pedagang kaki lima yang berjualan di bahu jalan dan terdapat pengguna kendaraan bermotor yang memarkirkan kendaraanya di badan jalan sehingga menyebabkan hambatan lalu lintas. Selain itu pada jalan ini memiliki marka yang warnanya sudah pudar dan belum adanya fasilitas pejalan kaki yaitu trotoar.

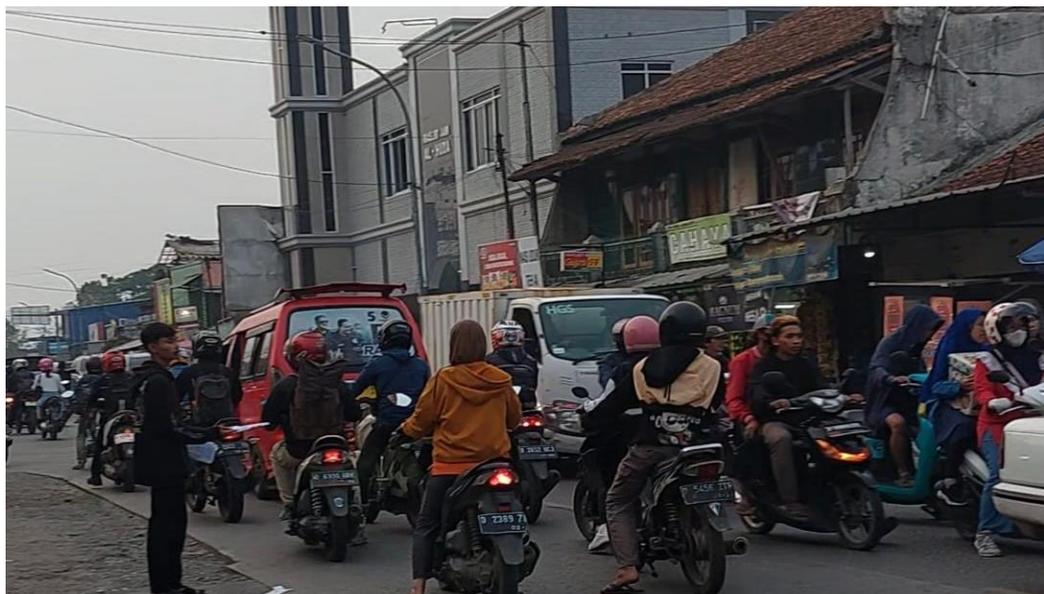
Gambar II. 12 Kondisi Lalu Lintas Jalan Raya Cipatik Segmen 2

Dari **Gambar II. 12** dapat dilihat kondisi lalu lintas di Jalan Raya Cipatik segmen 2 dimana memiliki volume lalu lintas yang tinggi pada jam sibuk mencapai 1784,65 smp/jam dan memiliki kapasitas jalan 2314,20 smp/jam. Kemudian adanya pejalan kaki yang ingin melakukan aktivitasnya di bahu jalan, namun pada jalan ini belum tersedianya trotoar sehingga dapat membahayakan keselamatan pejalan kaki. Lalu pada jalan ini belum tersedianya marka jalan yang menimbulkan pengguna kendaraan bermotor melebihi batas lajur jalan yang seharusnya digunakan. Selain itu, terdapat lapak pedagang kaki lima yang berjualan di bahu jalan dapat dilihat pada **Gambar II. 13**.

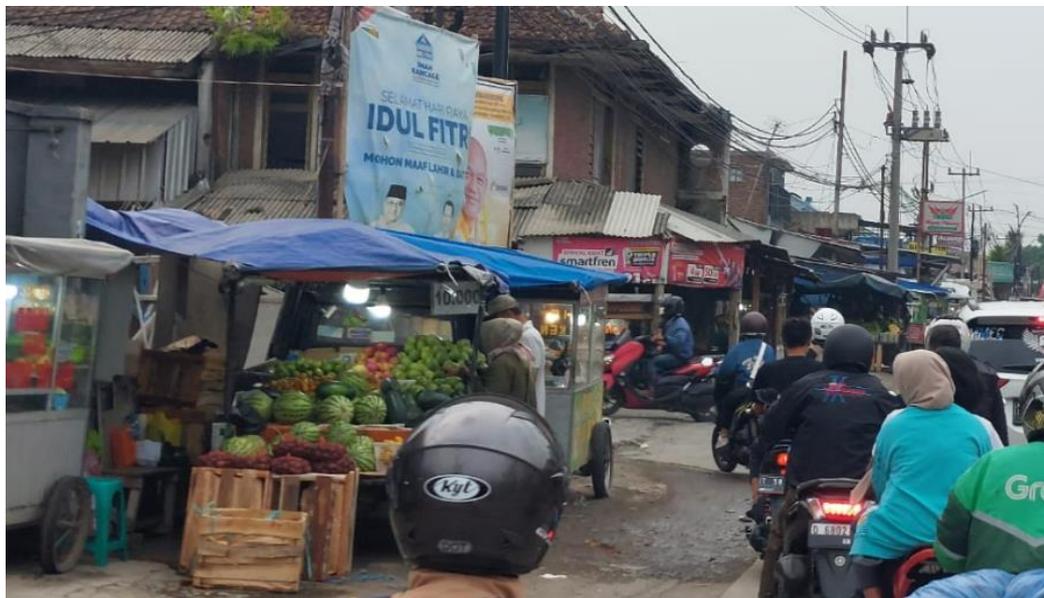
Gambar II. 13 Lapak Pedagang Kaki Lima Di Jalan Raya Cipatik Segmen 2

Dari gambar di atas dapat dilihat terdapat lapak pedagang kaki lima yang berjualan di bahu jalan dan masyarakat yang melakukan aktivitas komersial sehingga menimbulkan interaksi antara pedagang dan pembeli yang dapat menyebabkan konflik antara pejalan kaki dengan pengguna kendaraan bermotor dan menimbulkan hambatan lalu lintas pada jalan tersebut.

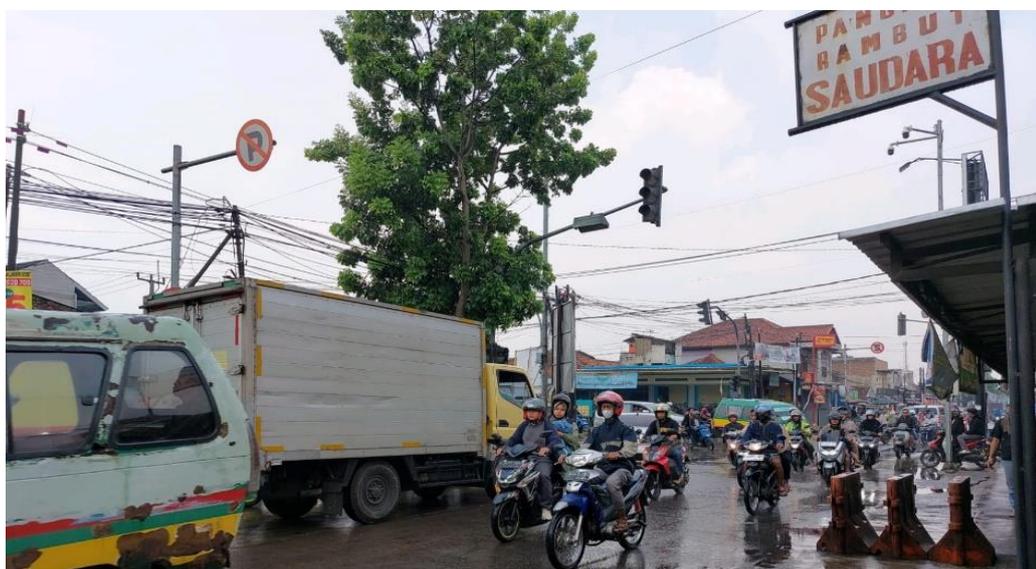
Gambar II. 14 Kondisi Lalu Lintas Di Simpang BBS

Dari gambar di atas dapat dilihat dimana kondisi lalu lintas pada simpang BBS yang memiliki arus lalu lintas sebesar 1854 smp/jam. Kemudian pada simpang ini juga belum berfungsinya APILL sebagai pengendalian lalu lintas sehingga disebut simpang tidak bersinyal. Oleh karena itu, simpang ini sering menimbulkan konflik antar pengguna kendaraan bermotor. Berikut ini merupakan layout simpang BBS yang dapat dilihat pada **Gambar II. 15**.

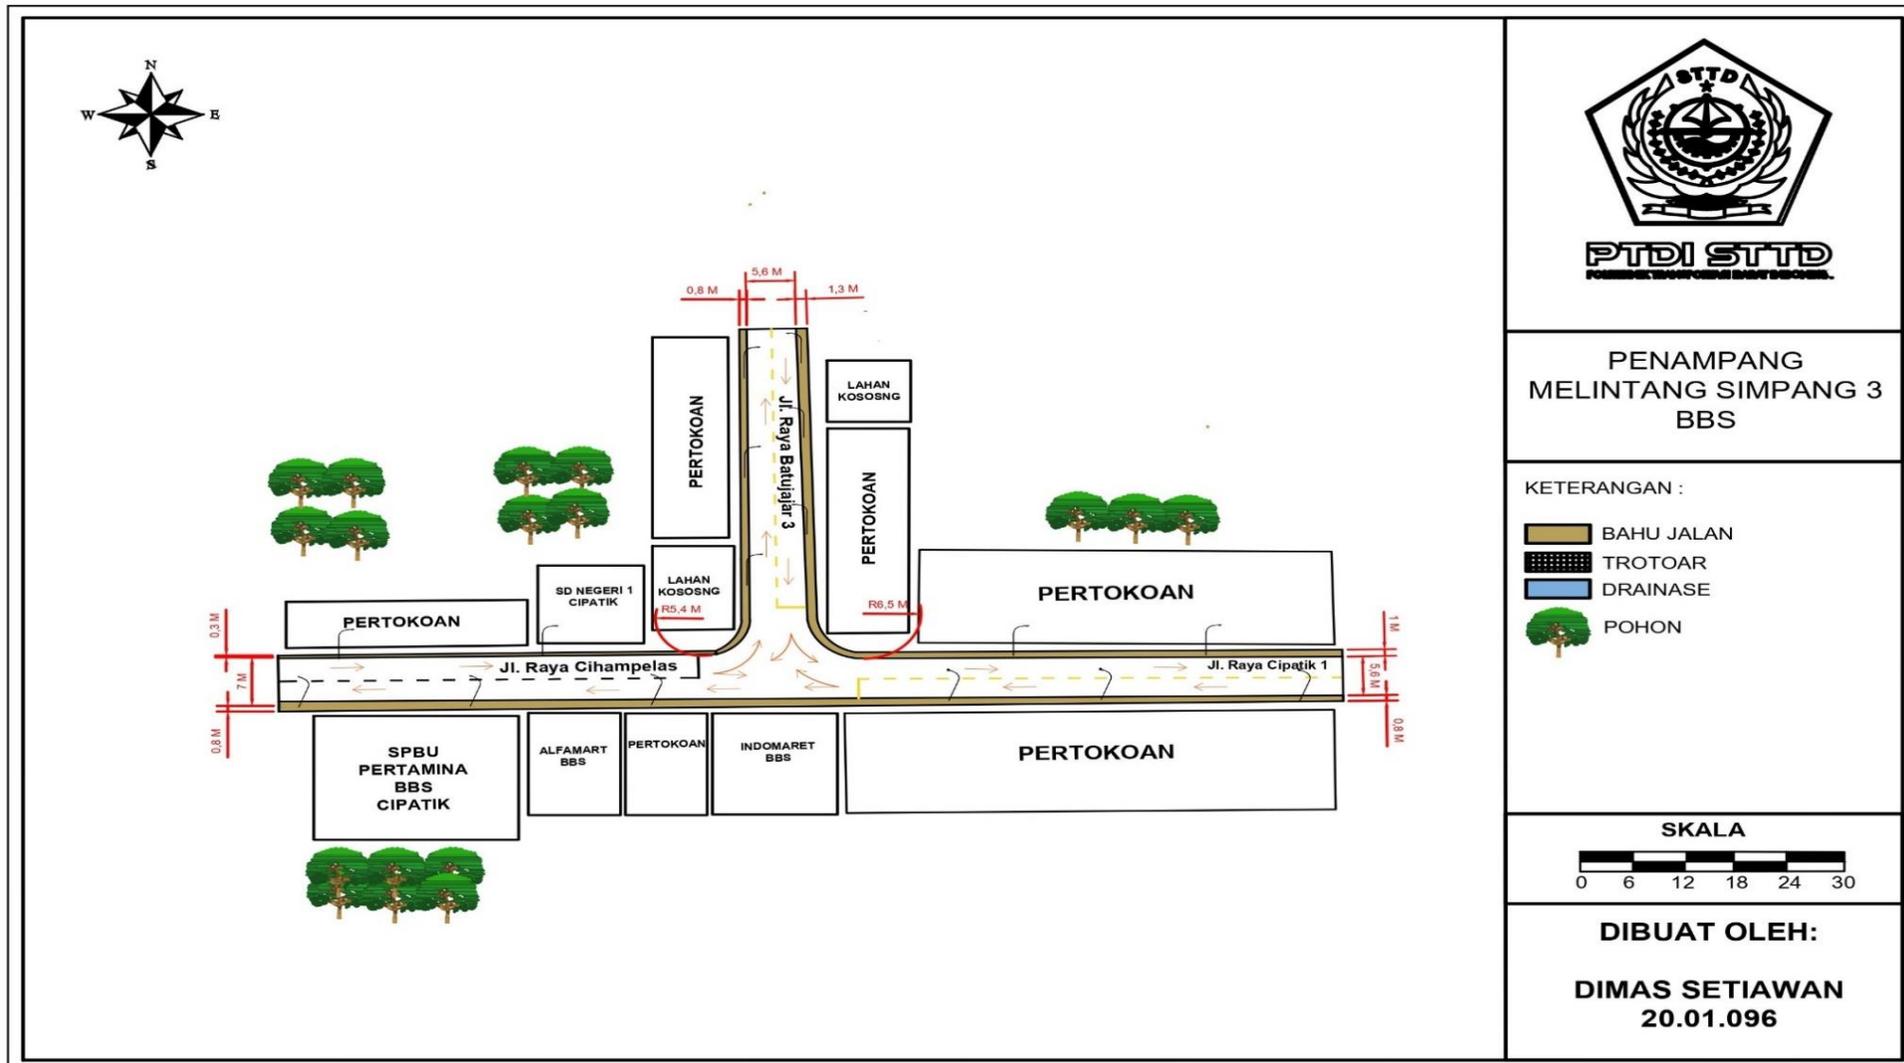
Gambar II. 15 Layout Simpang BBS

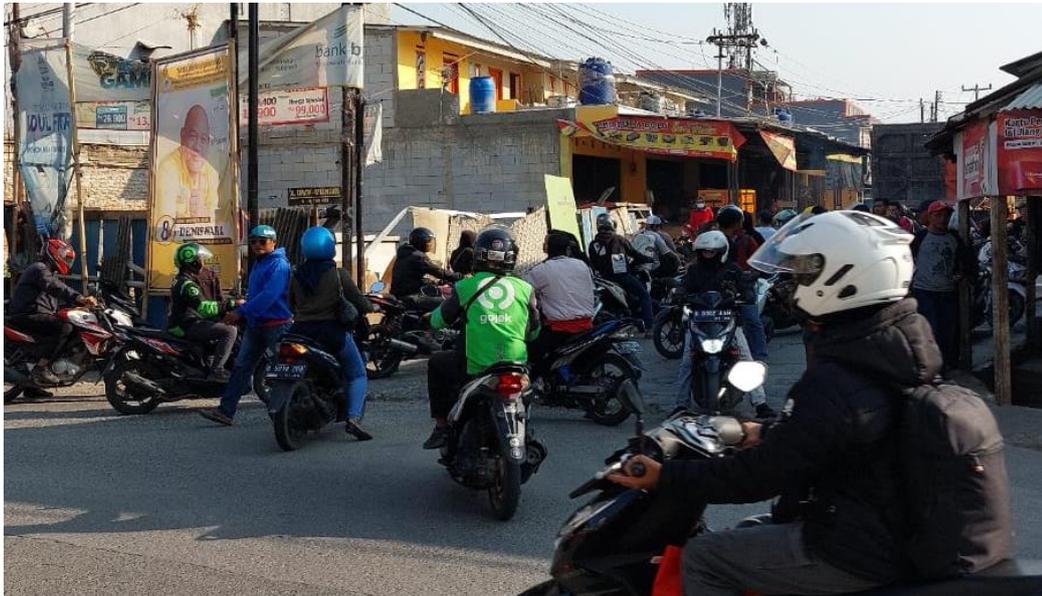
Gambar II. 16 Kondisi Lalu Lintas di Simpang Genteng

Dari gambar di atas dapat dilihat dimana kondisi lalu lintas pada simpang Genteng yang memiliki arus lalu lintas saat ini yakni mencapai 2358,13 smp/jam. Simpang ini juga sering terdapat masyarakat yang mengatur lalu lintas pada simpang dikarenakan pada simpang ini belum adanya Alat Pengendalian Lalu Lintas (APILL) sebagai pengendalian lalu lintas sehingga sering menimbulkan konflik antar pengguna kendaraan bermotor dan dapat menimbulkan kecelakaan serta kemacetan lalu lintas. Berikut ini merupakan layout Simpang Genteng ini dapat dilihat pada **Gambar II. 17**.

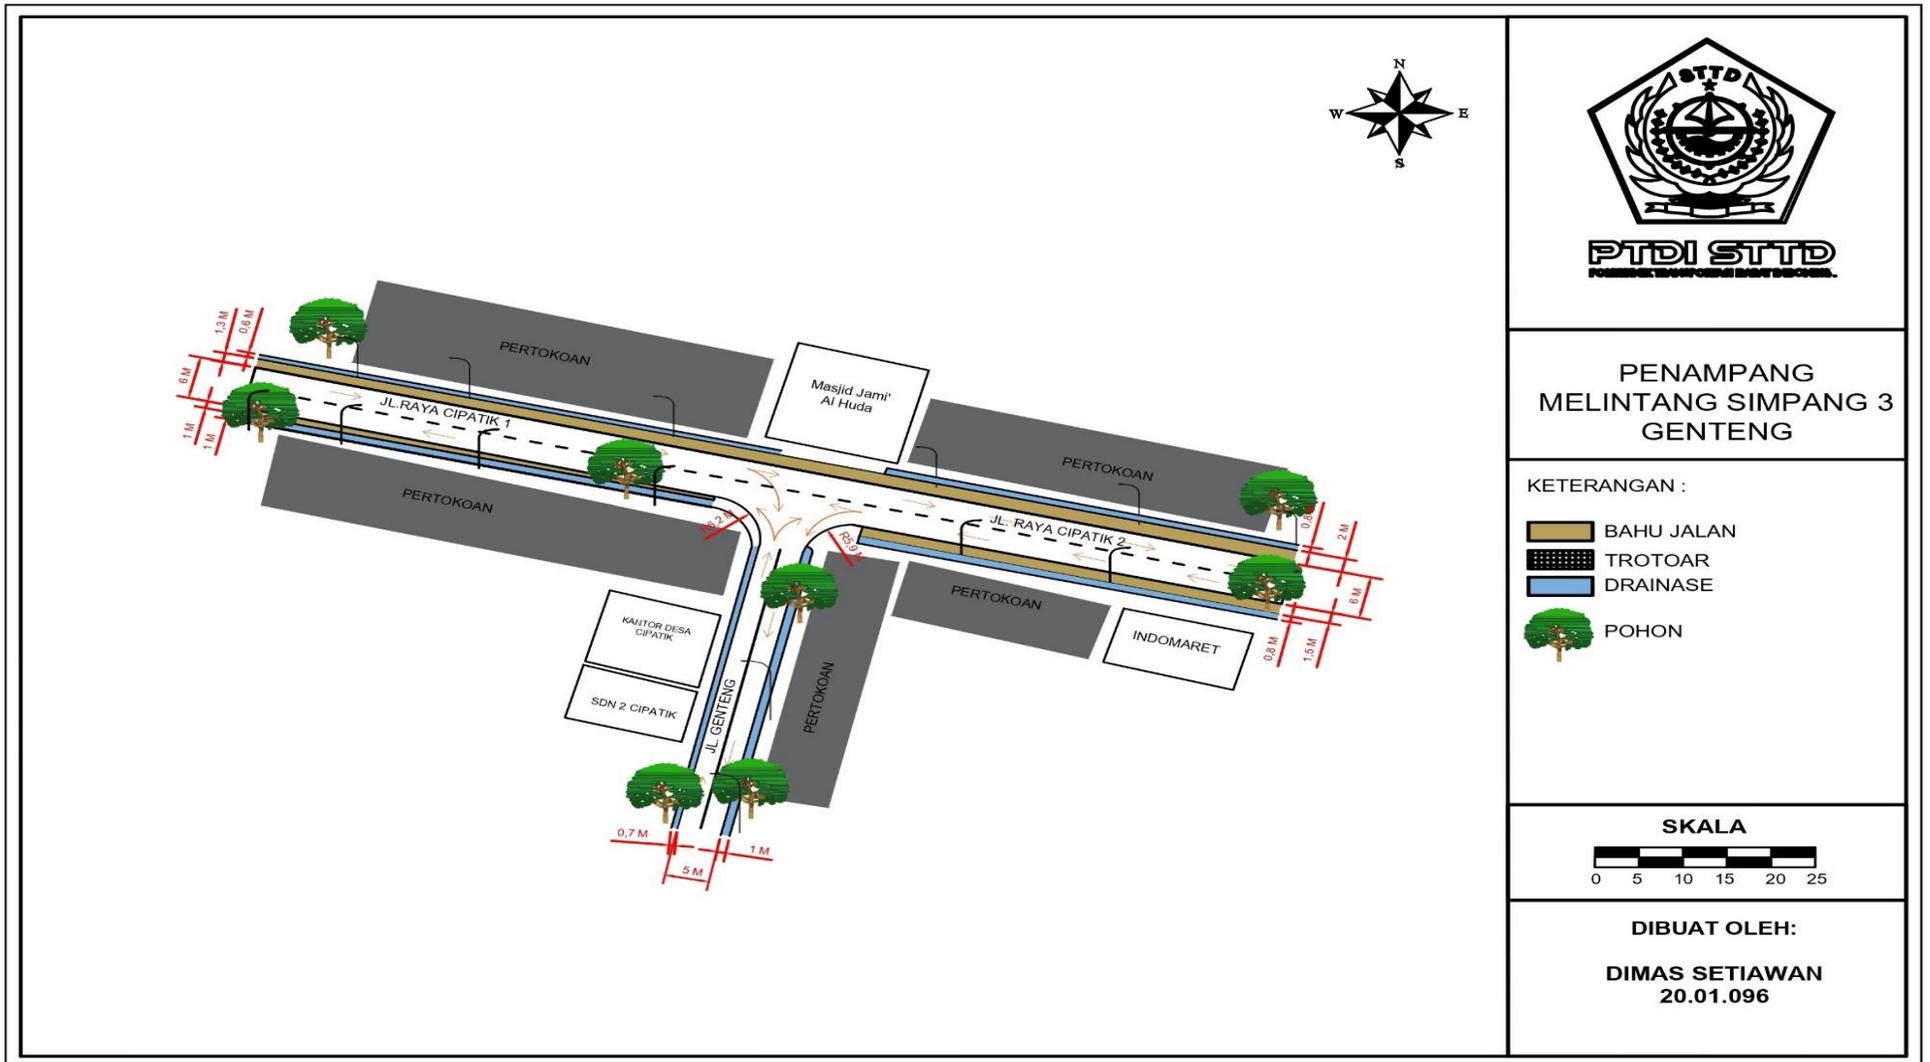
Gambar II. 17 Layout Simpang Genteng

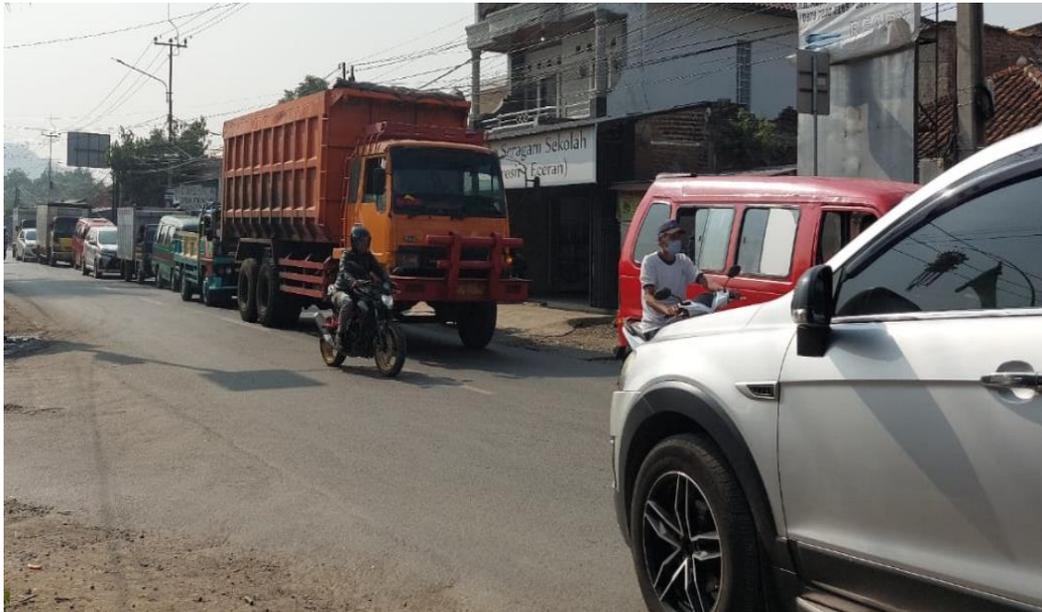
Gambar II. 18 Kondisi Lalu Lintas di Simpang Cipatik

Dari gambar di atas dapat dilihat dimana kondisi lalu lintas pada simpang Cipatik yang memiliki arus lalu lintas saat ini yaitu mencapai 2204,11 smp/jam. Simpang memiliki antrian yang panjang karena simpang ini memiliki jarak yang tidak begitu jauh dengan Simpang Genteng. Simpang Cipatik juga tidak terdapat Alat Pengendalian Lalu Lintas (APILL) sebagai pengendalian pada simpang tersebut sehingga sering menimbulkan konflik antar pengguna kendaraan bermotor. Berikut ini merupakan layout Simpang Cipatik dapat dilihat pada **Gambar II. 19**.

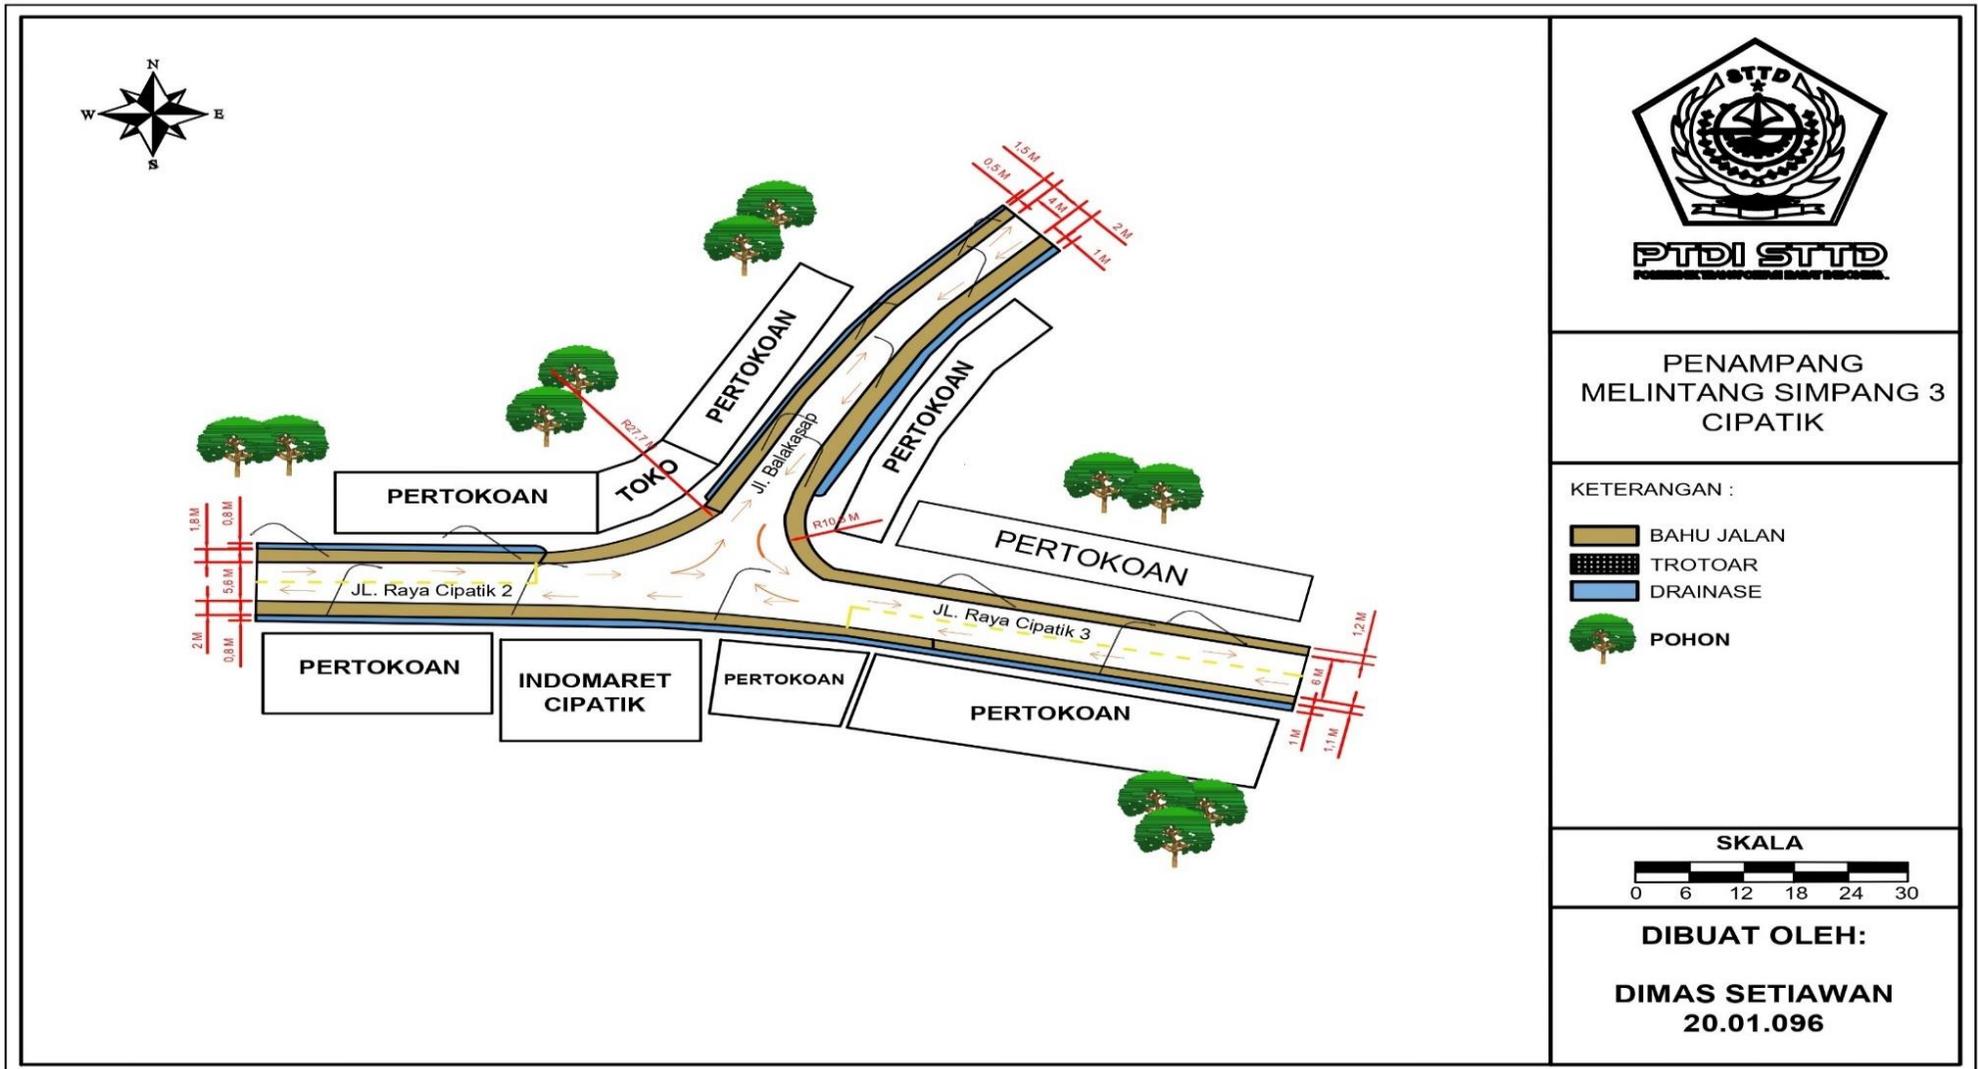
Gambar II. 19 Layout Simpang Cipatik
