BAB II GAMBARAN UMUM

2.2.1 Kondisi Fasilitas Pejalan Kaki Eksisting

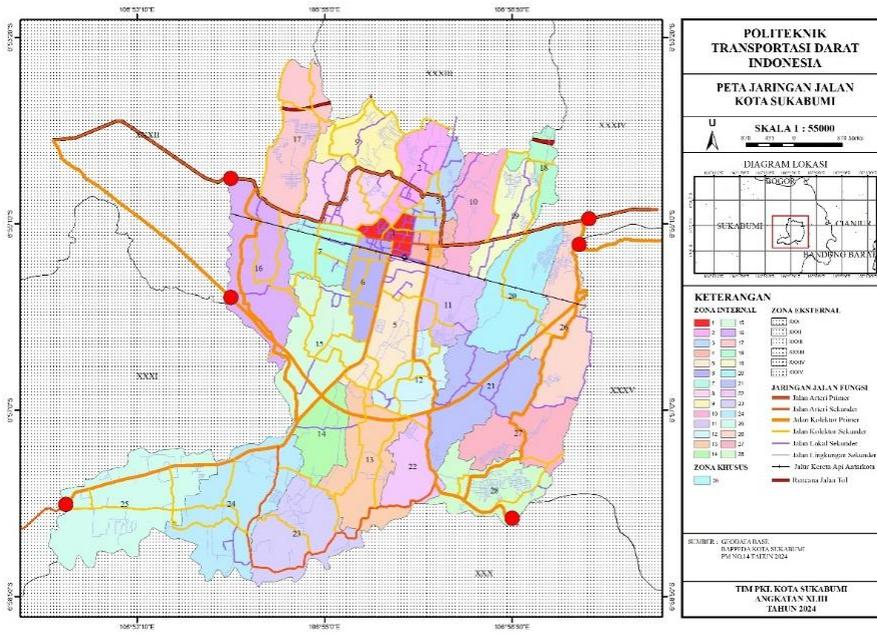
Gambar II. 1 Jaringan Jalan Kota Sukabumi

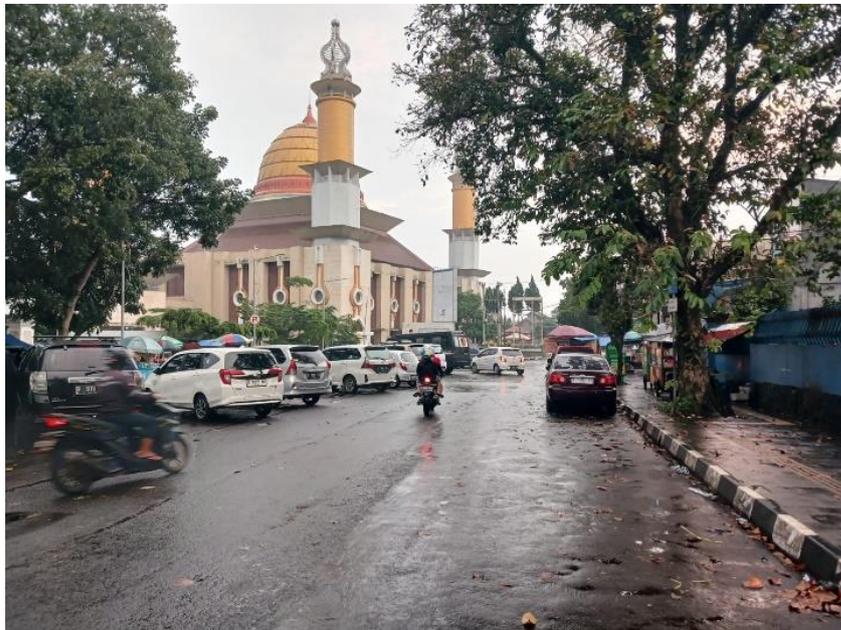
Gambar II. 5 Visualisasi Jalan Alun-Alun Utara

Ruas Jalan Alun-Alun Utara merupakan Jalan Kota dengan tipe jalan 4/1 TT yang terletak pada kawasan pusat kegiatan Kota Sukabumi dengan panjang ruas jalan yaitu 0,10 km dan memiliki fasilitas trotoar dengan 3,20 m pada bagian kiri dan 1,60 m pada bagian kanan ruas jalan. Kondisi ruas Jalan Alun-Alun Utara merupakan daerah pertokoan, alun-alun, dan tempat ibadah sehingga akses berjalan kaki lebih mudah untuk dilakukan.

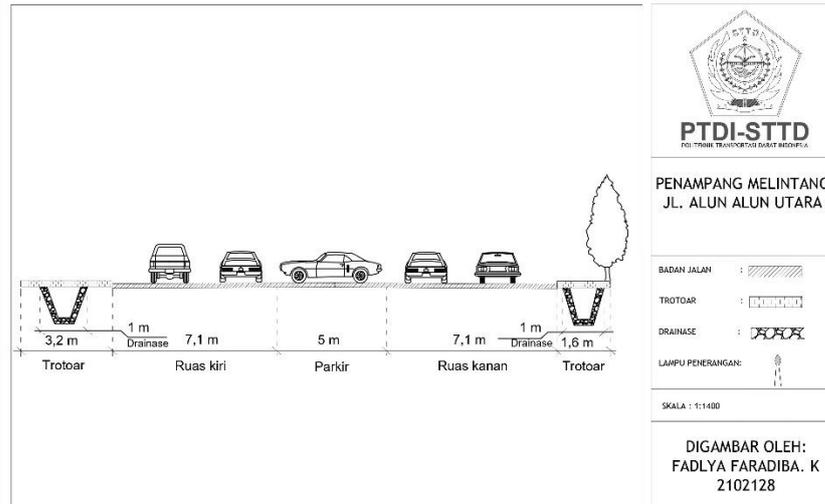
Gambar II. 6 Penampang Melintang Jalan Alun-Alun Utara

Berdasarkan **Gambar II.6** diatas bahwa kondisi ruas Jalan Alun-Alun Utara sudah terdapat fasilitas pejalan kaki menyusuri, tetapi untuk fasilitas pejalan kaki menyebrang belum ada. Dimana berdasarkan hasil pengamatan banyak pejalan kaki yang menyebrang tetapi tidak tersedianya fasilitas

penyebrangan pada jalan tersebut, hal ini dapat membahayakan keselamatan pejalan kaki maupun pengguna kendaraan bermotor. Titik penyebrangan pada Jalan Alun-Alun Utara berada pada depan pintu masuk Masjid Agung Kota Sukabumi dan simpang Jalan Gereja. Oleh karena itu, perlu direncanakan fasilitas pejalan kaki pada ruas jalan tersebut. Keadaan fasilitas menyusuri atau trotoar pada Jalan Alun-Alun Utara masih didominasi oleh pedagang kaki lima sehingga mengurangi fungsi dari trotoar itu sendiri.

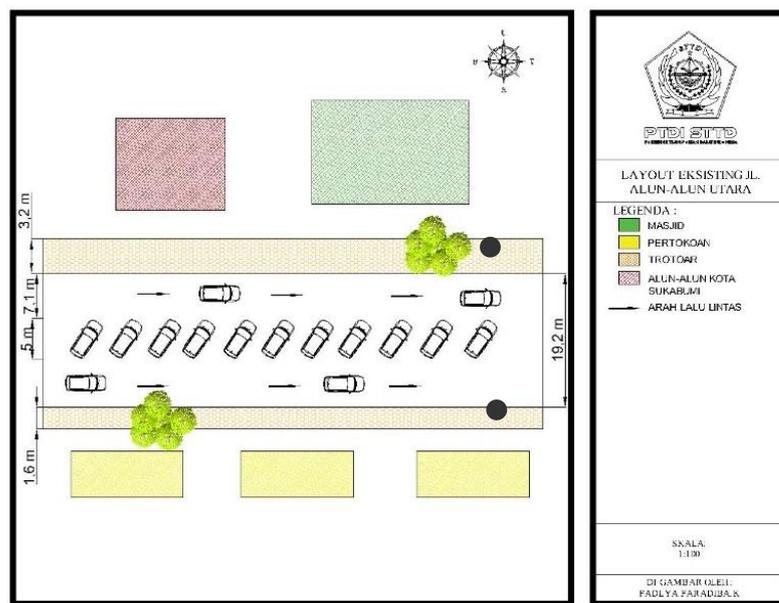
Gambar II. 7 Tampak Atas Fasilitas Pejalan Kaki Jalan Alun-Alun Utara

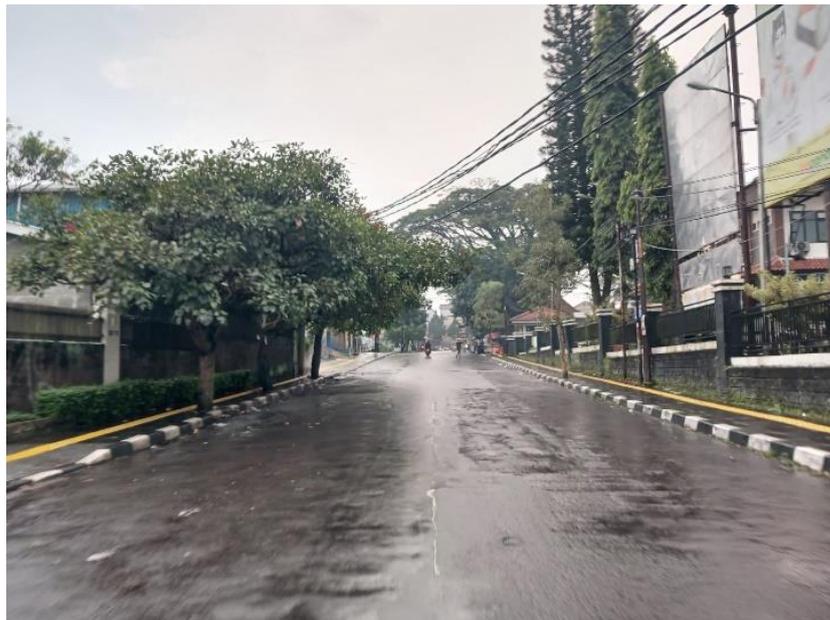
Gambar II. 8 Visualisasi Jalan Masjid

Ruas Jalan Masjid merupakan Jalan Kota dengan tipe jalan 2/1 TT yang terletak pada kawasan pusat kegiatan Kota Sukabumi dengan panjang ruas jalan yaitu 0,33 km dan memiliki fasilitas trotoar dengan 2,1 m pada bagian kiri dan 1,9 m pada bagian kanan ruas jalan. Kondisi ruas Jalan Masjid merupakan daerah pertokoan dan perkantoran.

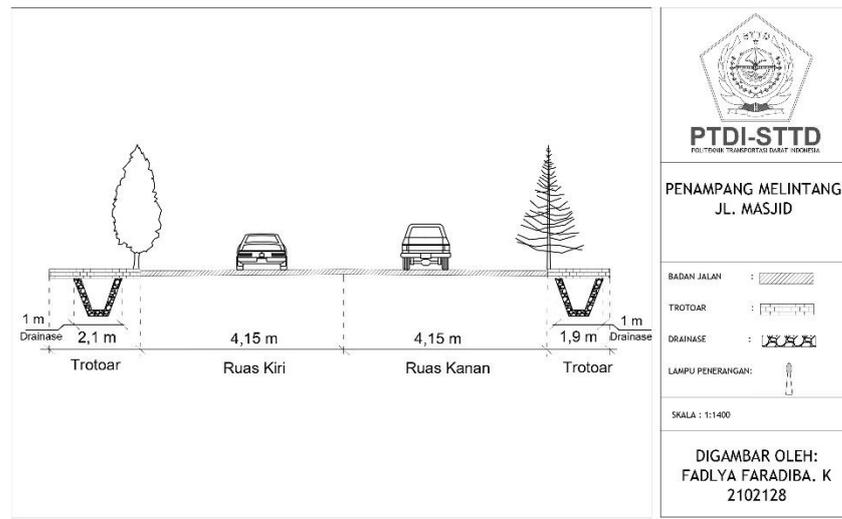
Gambar II. 9 Penampang Melintang Jalan Mesjid

Berdasarkan **Gambar II.9** diatas bahwa kondisi ruas Jalan Mesjid sudah terdapat fasilitas pejalan kaki menyusuri, tetapi untuk fasilitas pejalan kaki menyebrang belum ada. Dimana berdasarkan hasil pengamatan banyak pejalan kaki yang menyebrang tetapi tidak tersedianya fasilitas

penyebrangan pada jalan tersebut, hal ini dapat membahayakan keselamatan pejalan kaki maupun pengguna kendaraan bermotor. Titik penyebrangan pada Jalan Mesjid berada pada pintu masuk Kantor Samsat Kota Sukabumi dan simpang Jalan Veteran II. Oleh karena itu, perlu direncanakan fasilitas pejalan kaki pada ruas jalan tersebut.

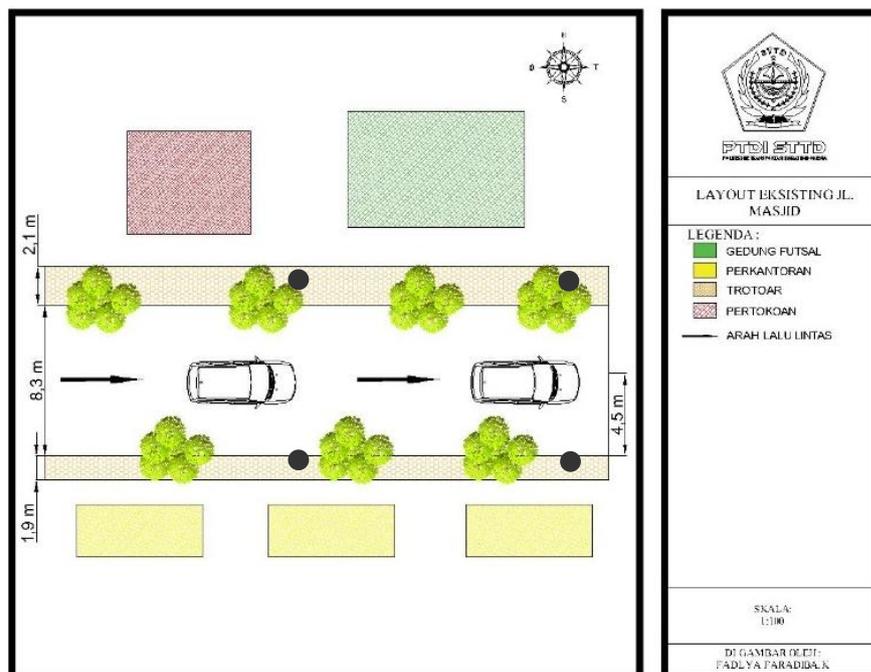
Gambar II. 10 Tampak Atas Fasilitas Pejalan Kaki Jalan Mesjid

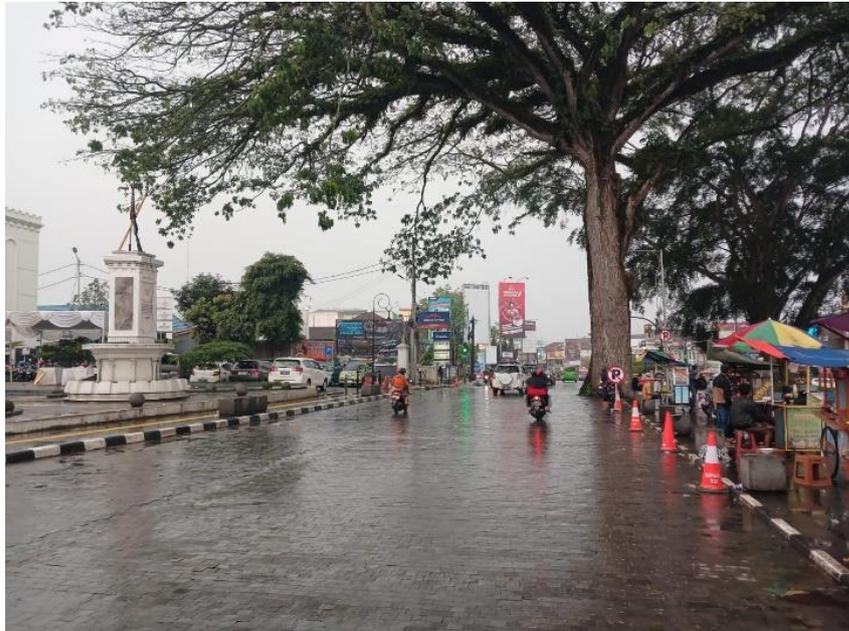
Gambar II. 11 Visualisasi Jalan veteran II

Ruas Jalan Veteran II merupakan Jalan Kota dengan tipe jalan 2/1 TT yang terletak pada kawasan pusat kegiatan Kota Sukabumi dengan panjang ruas jalan yaitu 0,35 km dan memiliki fasilitas trotoar dengan 1,80 m pada bagian kiri dan 1,70 m pada bagian kanan ruas jalan. Kondisi ruas Jalan Veteran II merupakan daerah pertokoan, tempat ibadah, dan sekolah.

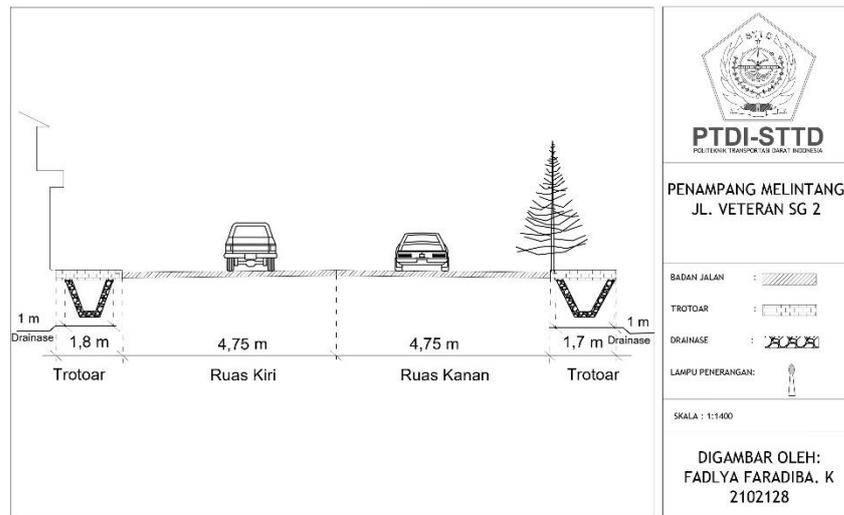
Gambar II. 12 Penampang Melintang Jalan Veteran II

Berdasarkan **Gambar II.12** diatas bahwa kondisi ruas Jalan Veteran II sudah terdapat fasilitas pejalan kaki menyusuri, tetapi untuk fasilitas pejalan kaki menyebrang belum ada. Dimana berdasarkan hasil pengamatan banyak pejalan kaki yang menyebrang tetapi tidak tersedianya fasilitas

penyebrangan pada jalan tersebut, hal ini dapat membahayakan keselamatan pejalan kaki maupun pengguna kendaraan bermotor. Titik penyebrangan pada Jalan Veteran II berada pada simpang APILL. Oleh karena itu, perlu direncanakan fasilitas pejalan kaki pada ruas jalan tersebut. Keadaan fasilitas menyusuri atau trotoar pada Jalan Veteran II masih didominasi oleh pedagang kaki lima sehingga mengurangi fungsi dari trotoar itu sendiri.

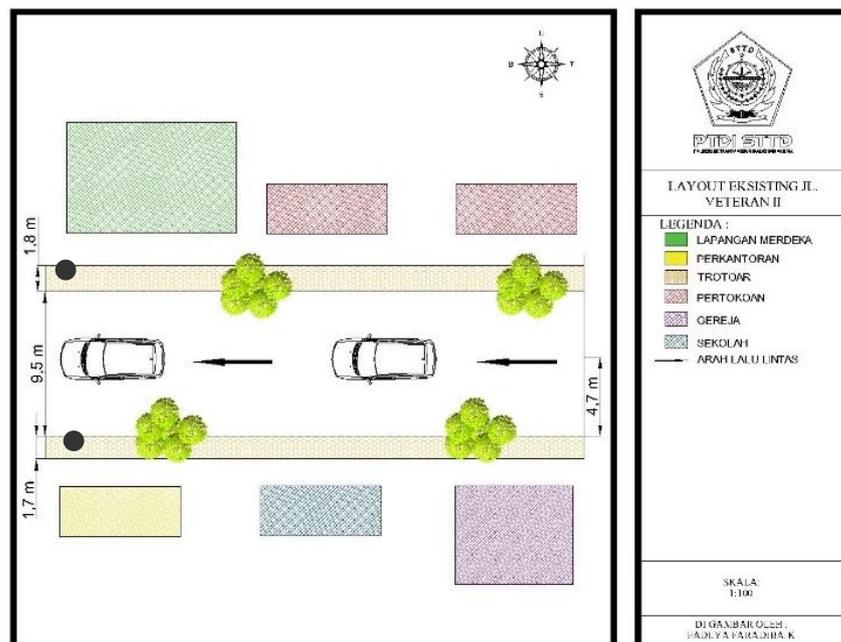
Gambar II. 13 Tampak Atas Fasilitas Pejalan Kaki Jalan Veteran II

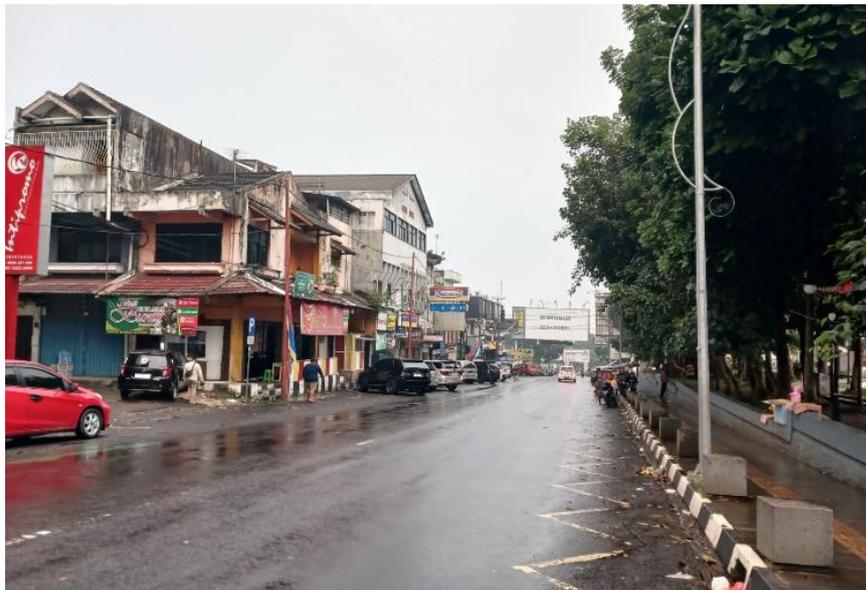
Gambar II. 14 Visualisasi Jalan Perintis Kemerdekaan Segmen 1

Ruas Jalan Perintis Kemerdekaan merupakan jalan arteri dengan tipe jalan 2/1 UD yang terletak pada kawasan pusat kegiatan Kota Sukabumi dengan panjang ruas jalan yaitu 0,295 km dan memiliki fasilitas trotoar dengan 1,3 m pada bagian utara dan 1,7 m pada bagian selatan ruas jalan. Kondisi ruas Jalan Perintis Kemerdekaan merupakan daerah pusat pertokoan serta terdapat Taman Kota Lapangan Merdeka Kota Sukabumi.

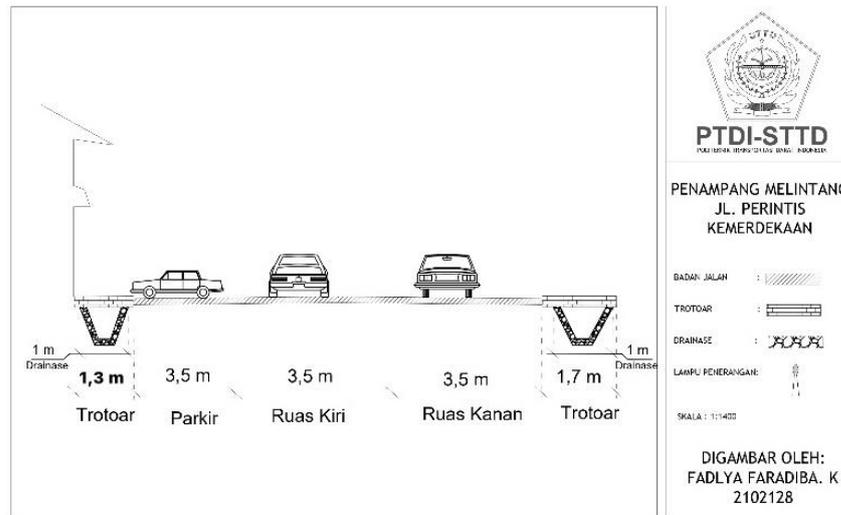
Gambar II. 15 Penampang Melintang Jalan Perintis Kemerdekaan Segmen

Berdasarkan **Gambar II.15** diatas bahwa kondisi ruas Jalan Alun-Alun Utara sudah terdapat fasilitas pejalan kaki menyusuri, tetapi untuk fasilitas pejalan kaki menyebrang belum ada. Dimana berdasarkan hasil pengamatan banyak pejalan kaki yang menyebrang tetapi tidak tersedianya fasilitas

penyebrangan pada jalan tersebut, hal ini dapat membahayakan keselamatan pejalan kaki maupun pengguna kendaraan bermotor. Titik penyebrangan pada Perintis Kemerdekaan Segmen 1 berada pada depan pintu masuk Lapangan Merdeka Kota Sukabumi. Oleh karena itu, perlu direncanakan fasilitas pejalan kaki pada ruas jalan tersebut.

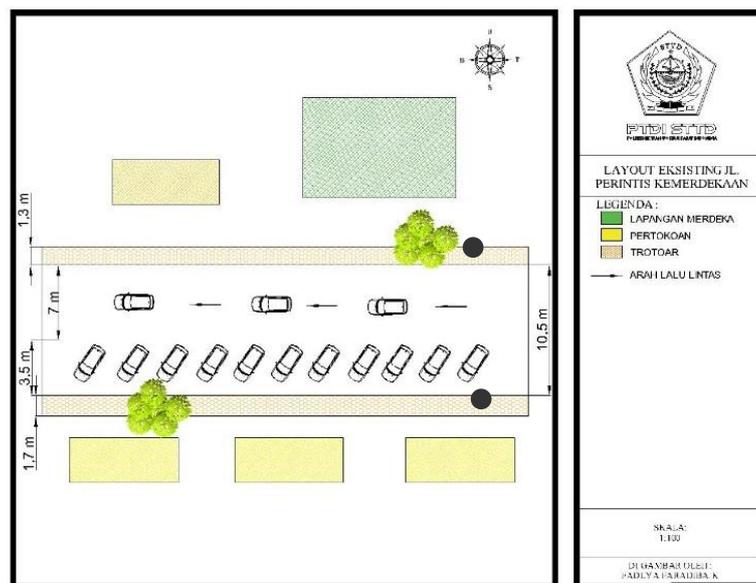
Gambar II. 16 Tampak Atas Fasilitas Pejalan Kaki Jalan Perintis Kemerdekaan Segmen 1
