# EVALUASI KEMUDAHAN BERJALAN KAKI DI KAWALI DENGAN DENGAN METODE *WALKABILITY INDEX*

## *EVALUATION OF WALKABILITY IN KAWALI USING THE WALKABILITY INDEX METHOD*

Nadia Fitri<sup>1,\*</sup>, Adithya Prayoga Saifudin<sup>2</sup>, dan Masrono Yugihartiman<sup>3</sup>

<sup>1,2,3</sup>Politeknik Transportasi Darat Indonesia-STTD

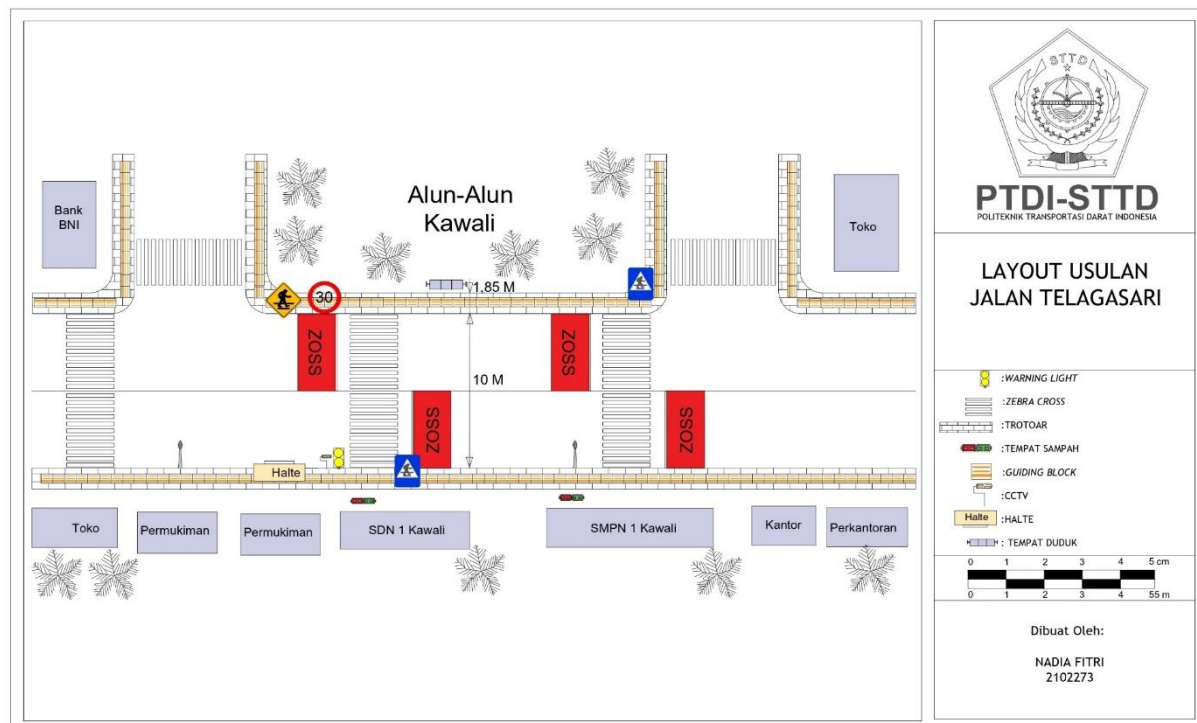
**Gambar 6.** Layout Usulan Fasilitas Pejalan Kaki Jalan Telagasari  
*Sumber: Hasil Analisis, 2024*

Ruas jalan Telagasari yang diusulkan untuk penambahan fasilitas pejalan kaki adalah fasilitas pejalan kaki untuk disabilitas, tempat duduk, tempat sampah, dan cctv. Rekomendasi usulan Pembangunan fasilitas untuk disabilitas adalah pemasangan block di sepanjang trotoar yang tersedia dan pemasangan ramp. Untuk mengatasi hal tersebut adalah perlunya tindakan dari pemerintah setempat untuk merelokasi lapak pedagang dari area trotoar. Layout usulan dapat dilihat pada **Gambar 6**.

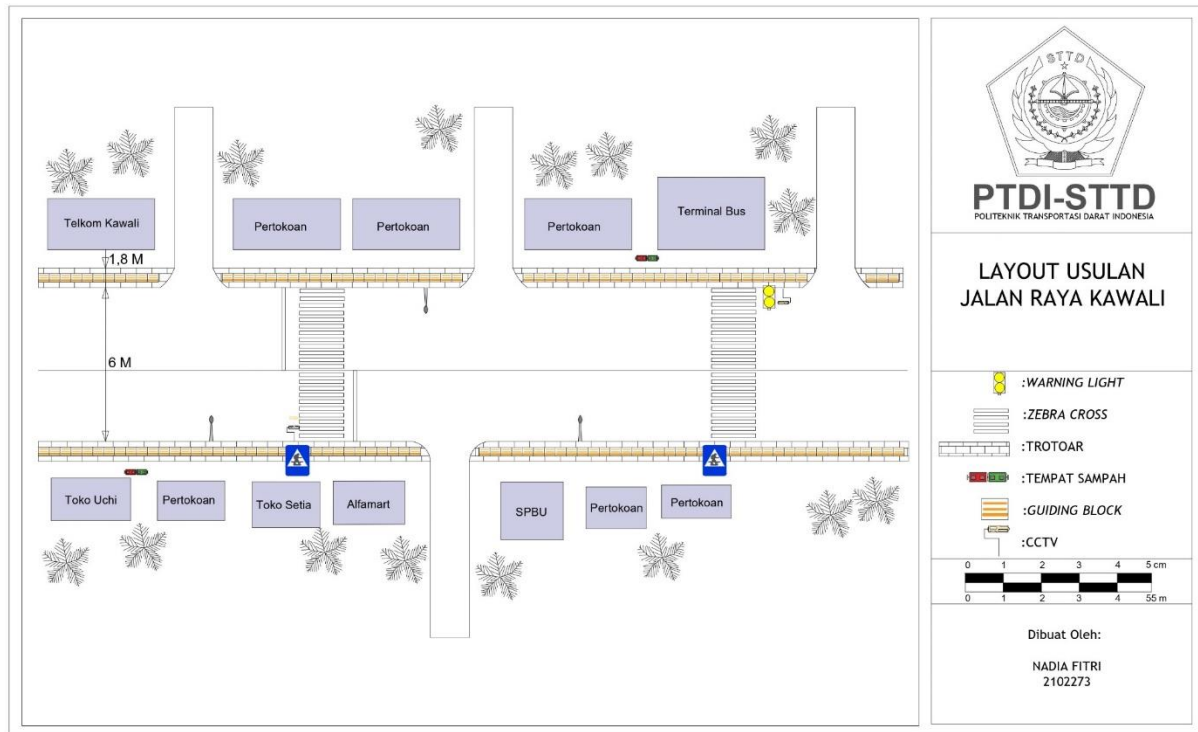
**Gambar 7.** Layout Usulan Fasilitas Pejalan Kaki Jalan Raya Kawali

Ruas jalan Raya Kawali yang diusulkan untuk penambahan fasilitas pejalan kaki adalah fasilitas pejalan kaki menyusuri, menyeberang, rambu petunjuk lokasi fasilitas penyeberangan pejalan kaki, fasilitas disabilitas, tempat sampah, dan cctv. Pembanguna jalur pejalan kaki berupa trotoar pada jalan ini dengan lebar efektif trotoar sekurang-kurangnya adalah 1,85 m. Rekomendasi Peletakan *Zebra Cross* di Jalan Raya Kawali adalah di depan Toko Setia dengan titik koordinat -7.1893749,108.372836 dan di depan terminal Bus dengan titik koordinat -7.1875058,108.3730302. Layout usulan setelah penambahan fasilitas untuk pejalan kaki di jalan Raya Kawali dapat dilihat pada **Gambar 7**.
