**INSPEKSI KESELAMATAN JALAN  
DAN UPAYA PENINGKATAN KESELAMATAN LALU LINTAS PADA  
RUAS JALAN SOEKARNO HATTA KM 19 – KM 23 KABUPATEN  
KUTAI KARTANEGARA**

***ROAD SAFETY INSPECTION AND TRAFFIC SAFETY IMPROVEMENT EFFORTS ON  
THE SOEKARNO HATTA ROAD SECTION KM 19 – KM 23  
KUTAI KARTANEGARA REGENCY***

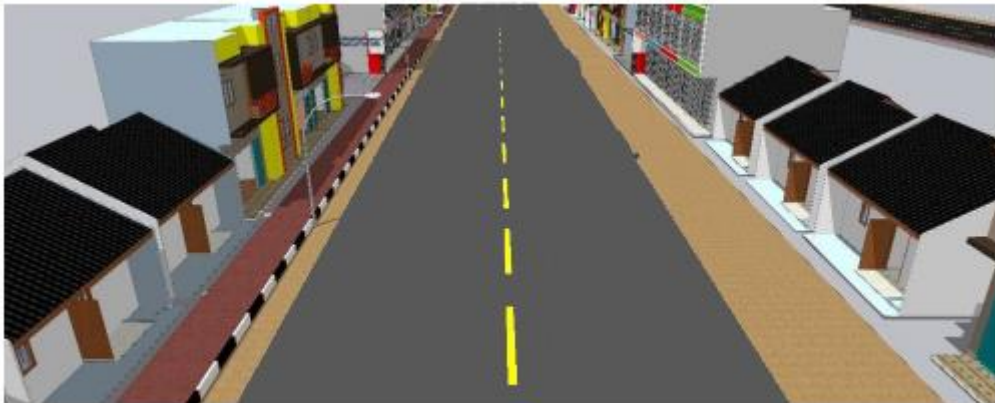
**Gambar 10** Visualisasi rekomendasi geometrik ruas Jalan Soekarno Hatta Km 19 – Km 23

Dilakukan perbaikan rutin terhadap kondisi jalan yang berlubang atau rusak untuk mengurangi risiko kecelakaan akibat kerusakan jalan. Selain itu dilakukan pula penambahan penerangan jalan untuk meningkatkan visibilitas dan mengurangi kemungkinan kecelakaan pada malam hari serta pemasangan rambu lalu lintas yang jelas untuk memberi pengguna jalan petunjuk yang jelas tentang aturan lalu lintas dan kondisi jalan.

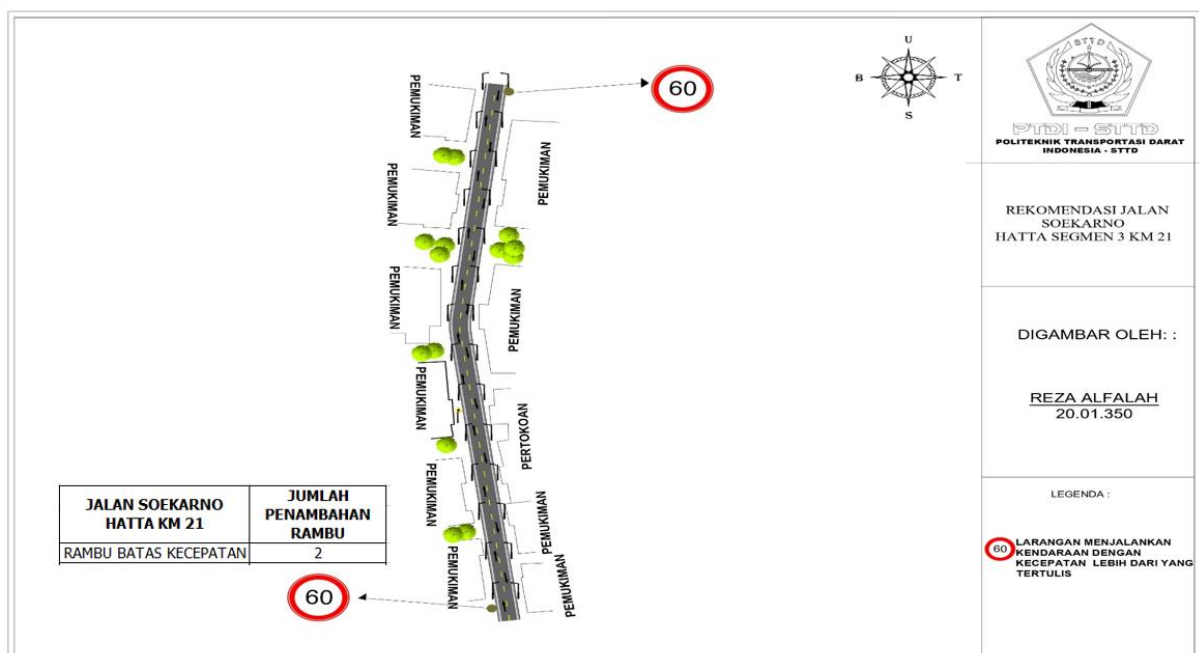
Gambar 13 Upaya Penanganan Km 21
