# **PENINGKATAN KINERJA RUAS JALAN HOS COKROAMINOTO DI KABUPATEN BONDOWOSO**

## ***IMPROVING THE PERFORMANCE OF THE HOS COKROAMINOTO ROAD IN BONDOWOSO DISTRICT***

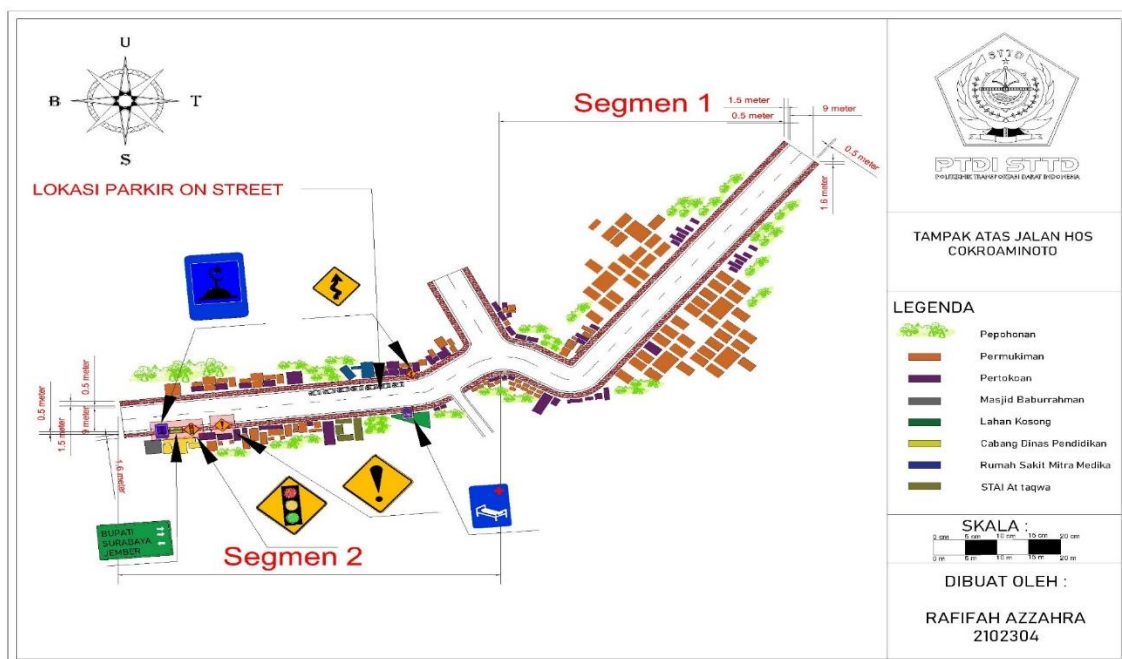
Gambar. 1 Layout Penelitian

Lokasi penelitian dilakukan di ruas Jalan Hos Cokroaminoto segmen 1 dan segmen 2, Kabupaten Bondowoso. Waktu penelitian dilaksanakan pada PKL februari-Mei tahun 2024.

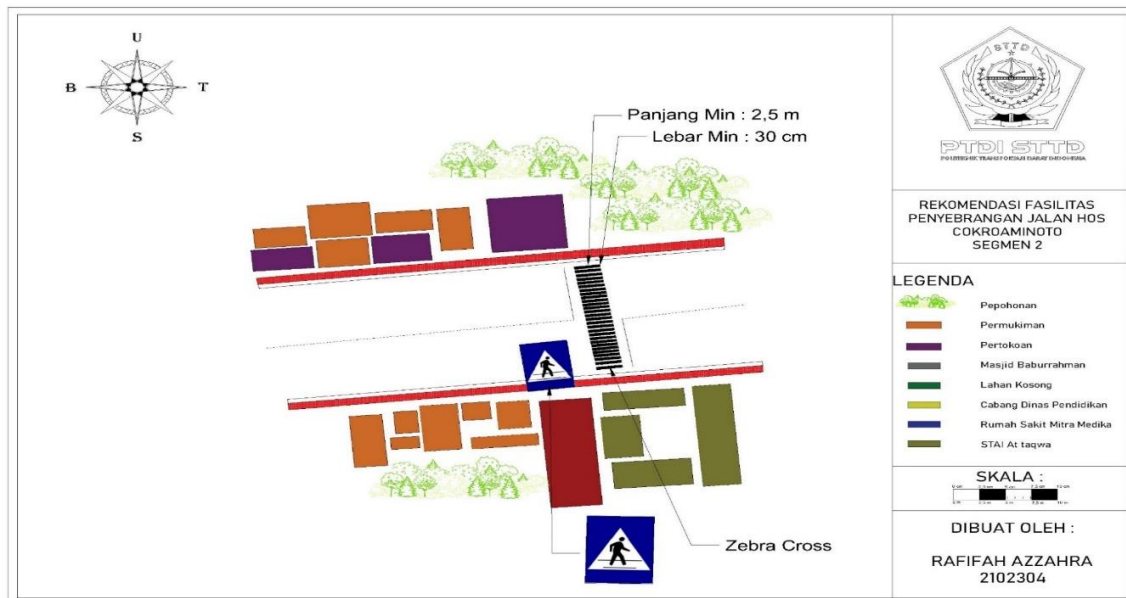
Gambar. 3 Rekomendasi Fasilitas Penyebrangan

Dari hasil analisis tabel diatas dapat diketahui rata-rata orang menyebrang pada ruas jalan Hos Cokroaminoto ialah 38 orang/jam. Jika ingin membuat rekomendasi dengan analisis maka minimal pejalan kaki menyebrang ialah 50 orang/jam, dikarenakan tidak memenuhi maka rekomendasi diambil dari fungsi jalan lokal primer dengan rekomendasi penyebrangan sebidang ialah zebra cross.
