## BAB II

### GAMBARAN UMUM

#### 2.1. Kondisi Ruas Jalan

**Tabel II. 1** Inventarisasi Ruas Jalan Jenderal Sudirman 2 Kawasan Pasar Karang Ayu

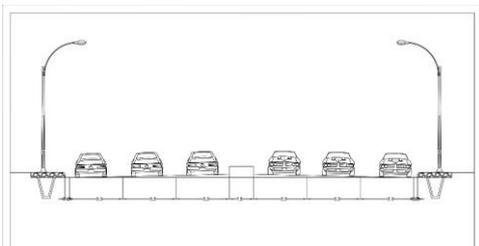
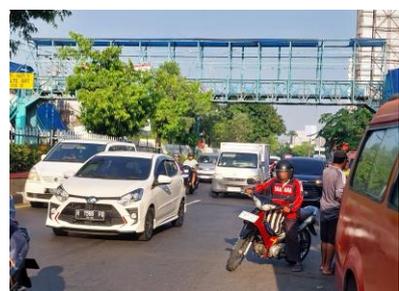
POLITEKNIK TRANSPORTASI DARAT INDONESIA - STTD		DATA HASIL SURVEY
		PROGRAM STUDI DIPLOMA III MANAJEMEN TRANSPORTASI JALAN		INVENTARISASI RUAS JALAN
		TIM PKL KOTA SEMARANG		
		TAHUN AKADEMIK 2023/2024		
		FORMULIR SURVEY INVENTARISASI RUAS JALAN		
Nama Ruas Jalan	Geometrik Jalan			Gambar Penampang Melintang
JENDERAL SUDIRMAN 2	Node	Awal

Akhir		
	Klasifikasi Jalan	Status	NASIONAL	
		Fungsi	ARTERI	
	Tipe Jalan		6/2 T	
	Model Arus (Arah)		2 ARAH	
	Panjang Jalan	(m)		
	Lebar Jalan Total	(m)	21	
	Jumlah	Lajur	6	
		Jalur	2	
	Lebar Jalur Efektif	(m)	20	
	Lebar Per Lajur	(m)	3,3	
	Median	(m)	1,5	
	Trotoar	Kiri	(m)	1
		Kanan	(m)	1
	Bahu Jalan	Kiri	(m)	0,25
		Kanan	(m)	0,25
	Drainase	Kiri	(m)	0,5
		Kanan	(m)	0,5
	Kondisi Jalan		BAIK

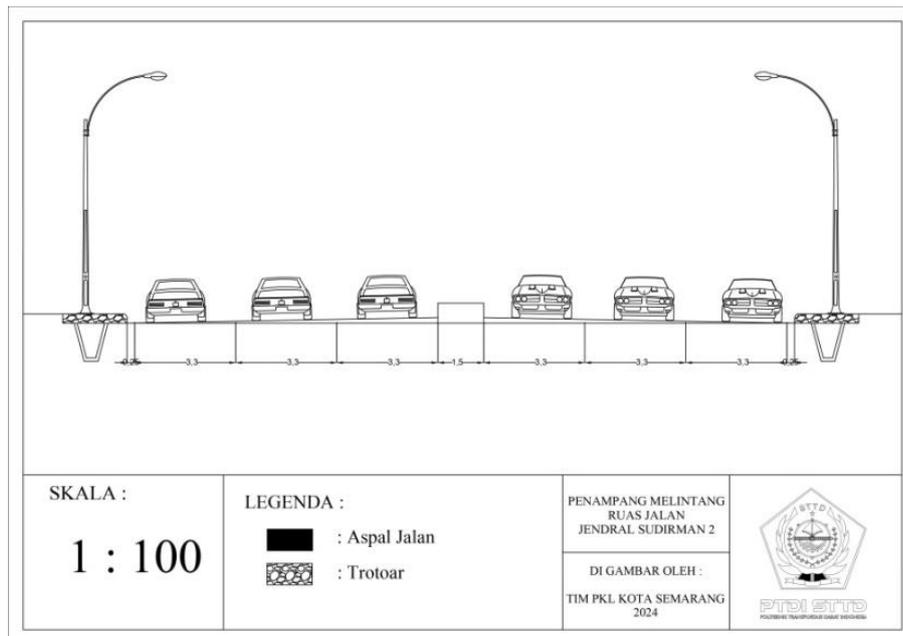
**Gambar II. 2** Penampang Melintang Ruas Jalan Jenderal Sudirman 2 Kawasan Pasar Karang Ayu

Jenis Perkerasan		ASPAL	
	Tata Guna Lahan		KOMERSIAL	
	Klasifikasi Hambatan Samping		RENDAH	
Luas Kerusakan Jalan	(m <sup>2</sup> )			
Lampu Penerangan Jalan	Jumlah	28		
	Jarak (m)	30

Rambu	Jumlah	20		
	Kesesuaian	SESUAI		
	Kondisi	BAIK		
Alinyemen (%)				
Parkir On Street		TIDAK ADA		
Marka	Kondisi	BAIK

Selain itu, karena Jalan Jenderal Sudirman juga merupakan pusat bisnis dan komersial di Kota Semarang, terdapat banyak aktivitas perdagangan dan bisnis di sekitarnya. Ini dapat berdampak pada lalu lintas, terutama ketika ada kegiatan atau acara besar yang menarik banyak masyarakat untuk menuju pusat kota. Berikut inventarisasi ruas dan penampang melintang Jalan Jenderal Sudirman dapat dilihat pada gambar II.2 dan II.3 berikut :

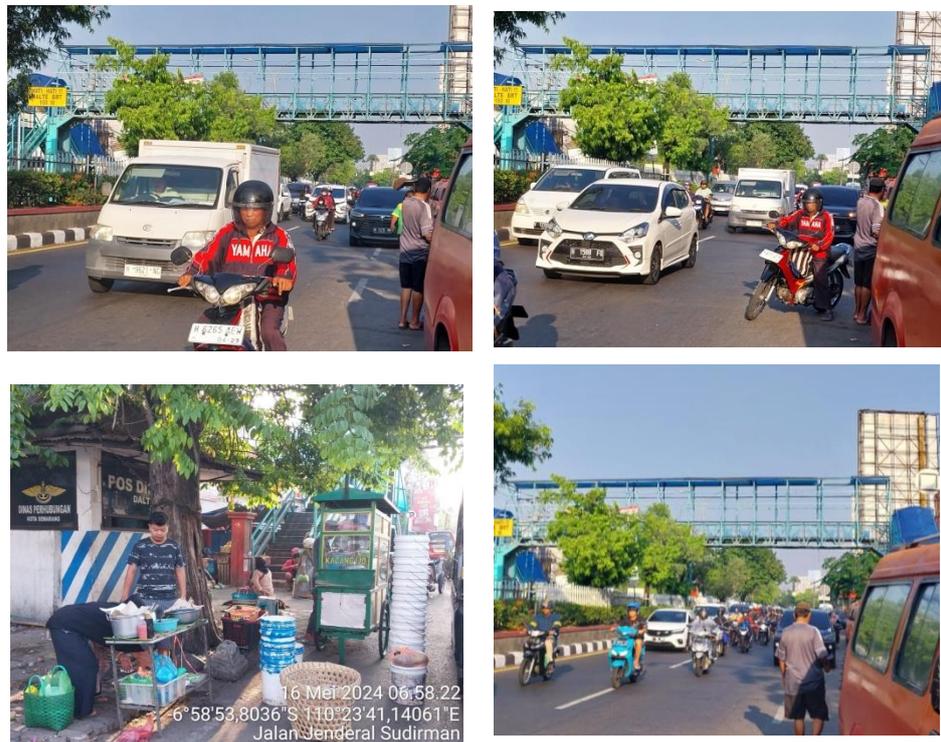
**Gambar II. 3** Kondisi Wilayah Kajian

Jalan Jenderal Sudirman di Kota Semarang memiliki tata guna lahan yang mencerminkan karakteristiknya sebagai pusat bisnis dan perdagangan yang penting dalam kota. Secara umum, jalan ini didominasi oleh bangunan-bangunan komersial, seperti perkantoran, pusat perbelanjaan, dan restoran. Bangunan-bangunan ini menjadi pusat aktivitas ekonomi dan bisnis, menarik pengunjung dari berbagai lapisan masyarakat untuk berbelanja, bekerja, atau sekadar berkumpul. Selain itu, terdapat juga fasilitas umum seperti trotoar, lampu jalan, dan lintasan pedestrian untuk mendukung aktivitas pejalan kaki.

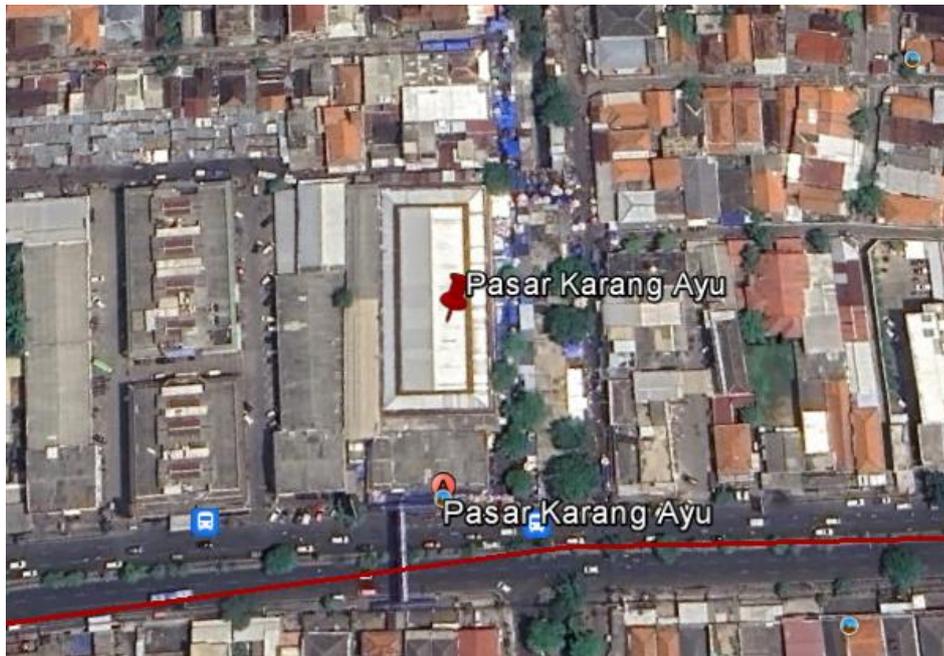
**Gambar II. 4** Titik Kawasan Pasar Karang Ayu

Pasar Karang Ayu Kota Semarang terletak di Kecamatan Semarang Barat. Kawasan Pasar Karang Ayu terletak disepanjang Jalan Jenderal Sudirman Segmen 2 dengan tata guna lahan komersial yang memiliki hambatan samping yang tinggi.

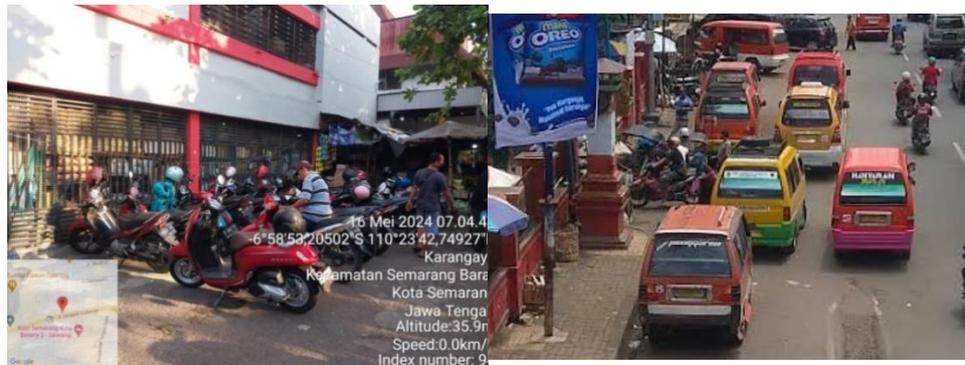
**Gambar II. 6** Kondisi Parkir Kawasan Pasar Karang Ayu

Pasar Karang Ayu Kota Semarang memiliki fasilitas parkir off street hanya untuk motor. Sedangkan untuk mobil dan angkutan umum dapat parkir di badan jalan yang terletak di Jalan Jenderal Sudirman 2, namun terkadang digunakan oleh pedagang untuk berjualan sehingga menyebabkan kinerja parkir jadi tidak maksimal. Berikut dapat dilihat gambar parkir *off* dan *on* street pada kawasan Pasar Karang Ayu pada gambar II.5 dibawah ini:

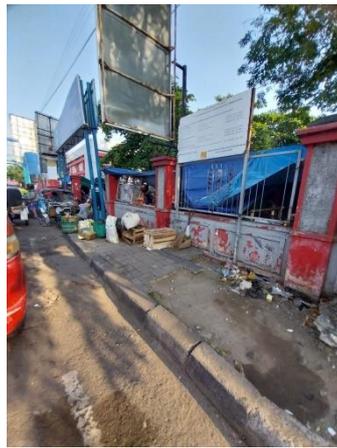
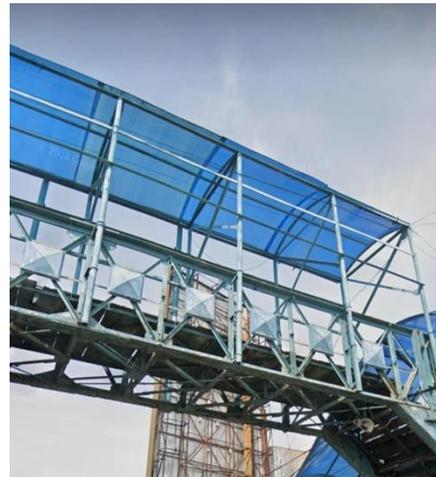
**Gambar II. 7** Kondisi Fasilitas Pejalan Kaki Kawasan Pasar Karang Ayu

Berdasarkan survey di lapangan, fasilitas pejalan kaki yang tersedia di kawasan Pasar Karang Ayu yaitu berupa trotoar pejalan kaki menyusuri dan juga menyebrang. Kondisi trotoar di pasar ada yang masih bagus dan beberapa sudah mulai rusak, selain itu banyak trotoar yang disalahgunakan oleh pedagang kaki lima untuk berjualan padahal lebar trotoar yang ada sangat kecil sehingga kurang optimal. Berikut pada gambar II.6 merupakan gambar trotoar pada kawasan Pasar Karang Ayu dibawah ini:
