# **PENINGKATAN KESELAMATAN LALU LINTAS PADA RUAS JALAN TEJAKULA – TIANYAR**

### ***IMPROVED TRAFFIC SAFETY ON THE TEJAKULA – TIANYAR ROAD SECTION IN KARANGASEM DISTRICT***

**I Putu Bayu Arya Suryana<sup>1,\*</sup>, Tertib Sinulingga<sup>2</sup>, dan Sulistyo Sutanto<sup>3</sup>**

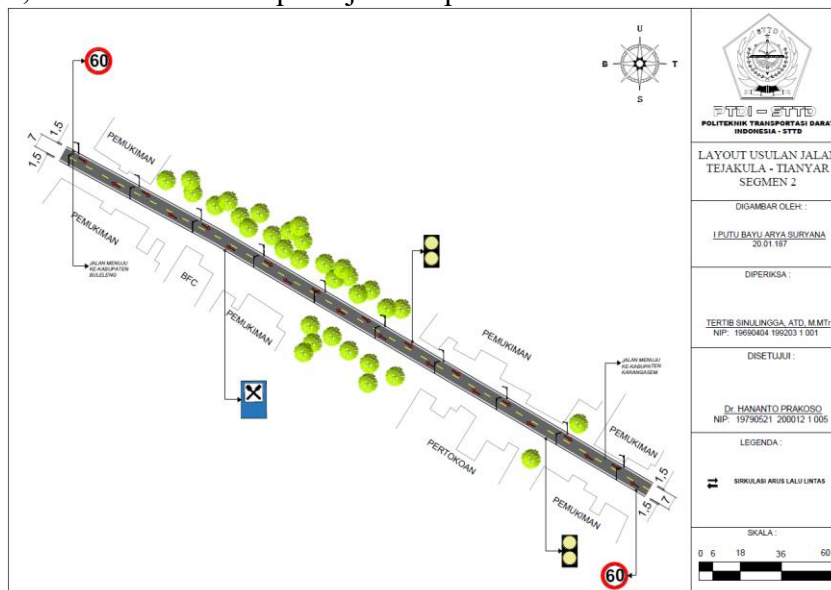
Gambar 1. Desain Usulan Segmen 2

Rekomendasi upaya penanganan yang diberikan untuk mengurangi potensi dan tingkat kecelakaan yang ada pada segmen 2 adalah melakukan perbaikan terhadap marka yang memudar, melakukan penambahan lampu penerangan jalan umum, memperbaiki kondisi rambu, menambah perlengkapan rambu dan warning light pada titik potensi bahaya kecelakaan. Menambah rambu larangan melewati batas kecepatan, menambah rambu petunjuk tempat makan.

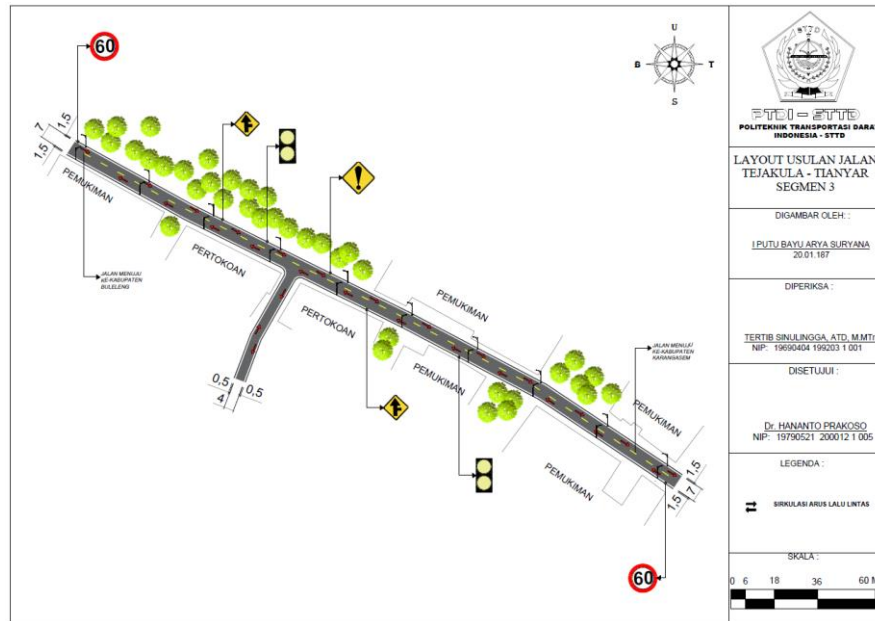
**Gambar 2.** Desain Usulan Segmen 3

Rekomendasi upaya penanganan yang diberikan untuk mengurangi potensi dan tingkat kecelakaan tertinggi yang ada pada segmen 3 berdasarkan analisis yang telah dilakukan pada analisis kecepatan sesaat menghasilkan output berupa rambu batas kecepatan, perbaikan terhadap marka yang memudar, melakukan penambahan

lampu penerangan jalan umum dikarenakan pada data kronologis kecelakaan adanya kecelakaan karena kurangnya fasilitas penerangan jalan, memperbaiki kondisi rambu, menambah perlengkapan rambu peringatan dan warning light yang merupakan hasil dari analisis jarak pandang henti dan menyiap agar pengendara lebih berhati – hati.
