BAB II

GAMBARAN UMUM

2.2 Kondisi Wilayah Kajian

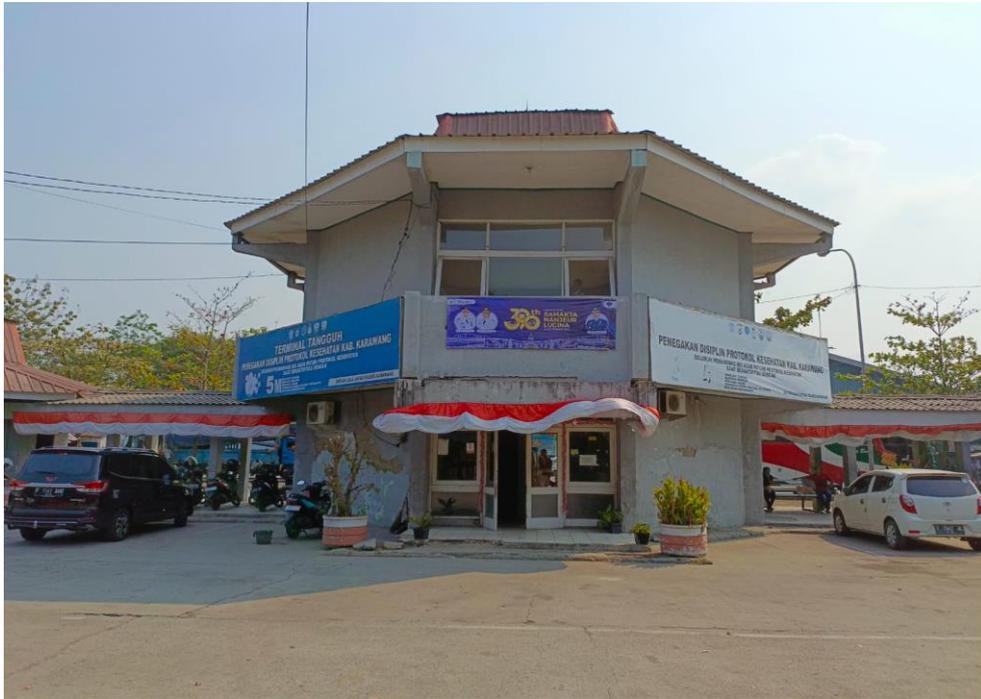
Gambar II. 1 Terminal Tipe C Klari

Terminal Tipe C Klari di Kabupaten Karawang yang melayani kendaraan umum untuk antar kota dalam provinsi dan angkutan antar kota antar provinsi yang disatukan dengan pelayanan angkutan perkotaan. Namun angkutan perkotaan sering kali tidak memasuki terminal klari. Terminal Klari yang berlokasi di jalan Raya Klari, kecamatan Klari, Kabupaten Karawang yang jaraknya sekitar 2,3 km ke Pintu tol Karawang Timur sudah sangat strategis.. Walaupun terminal ini merupakan terminal tipe C aktivitas yang berlangsung lebih banyak Angkutan Umum AKAP dan AKDP jika dibandingkan dengan terminal Cikampek yang berstatus tipe A. Berdasarkan hasil survey di lapangan oleh tim pkl Kabupaten Karawang masih banyak fasilitas yang belum tersedia.

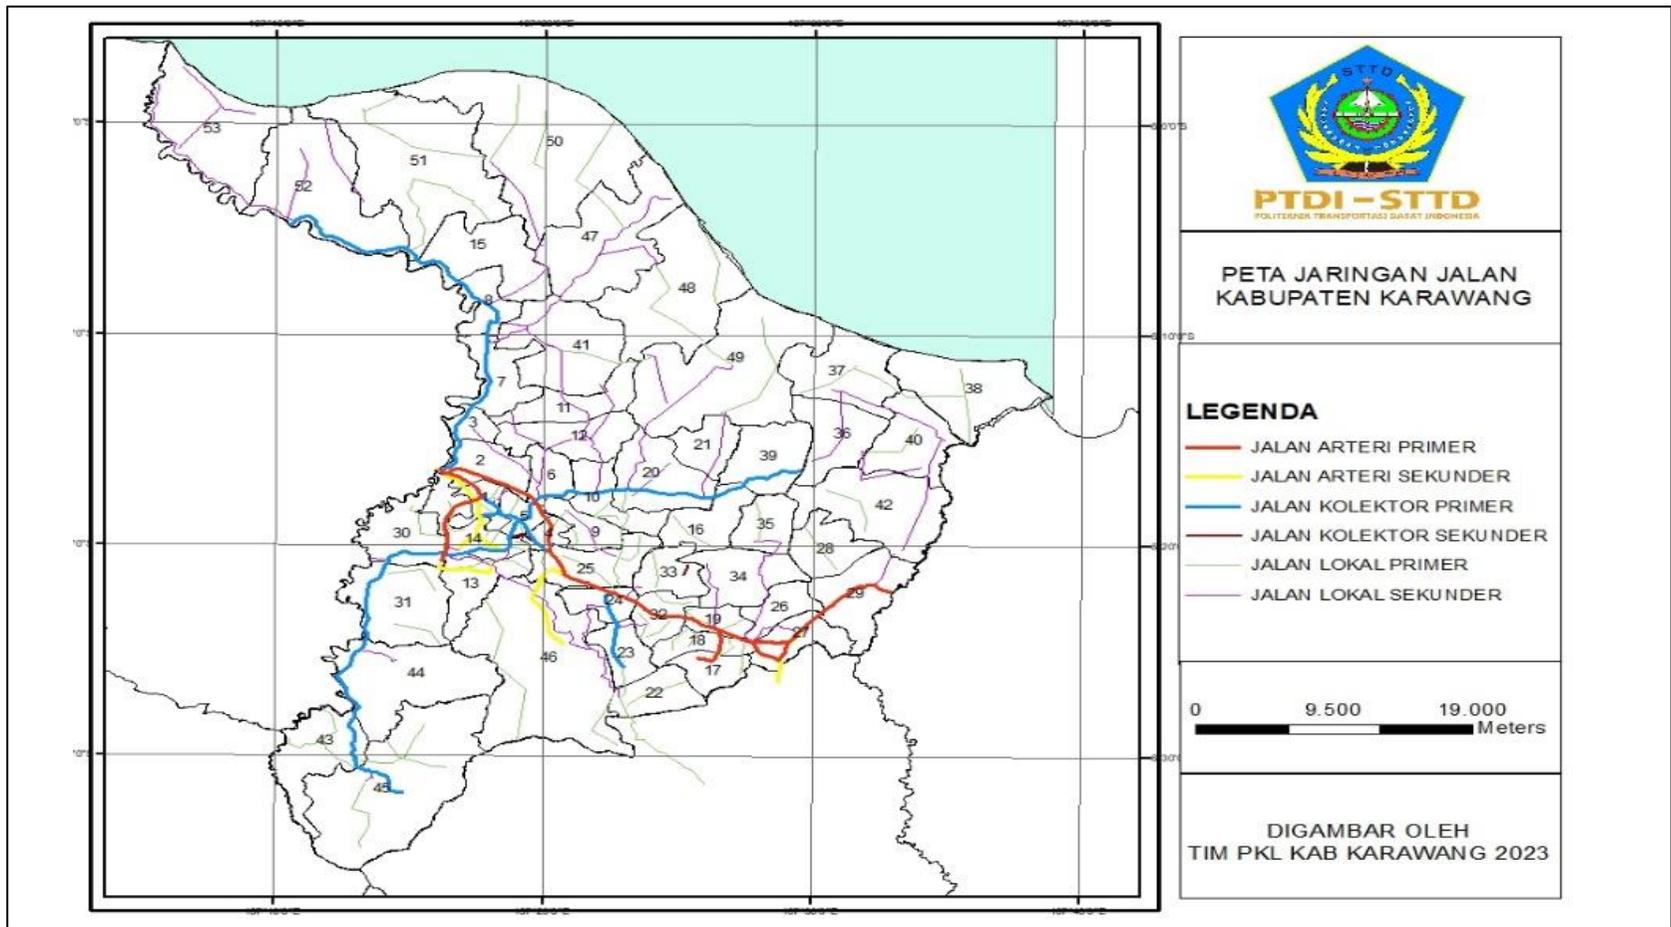
Gambar II. 2 Peta Jaringan Jalan Kabupaten Karawang

Jaringan jalan yang ada di Kabupaten Karawang terdiri dari ruas jalan tol sebanyak 2 ruas jalan tol dan 11 ruas jalan nasional, 5 ruas jalan kolektor, dan 552 ruas jalan lokal yang terletak di seluruh Kabupaten Karawang. Sehingga jaringan jalan wilayah studi yang dikaji tim pkl Kabupaten Karawang sepanjang 1.319,082 km. Untuk jaringan Kabupaten Karawang dapat dilihat dari gambar II.2

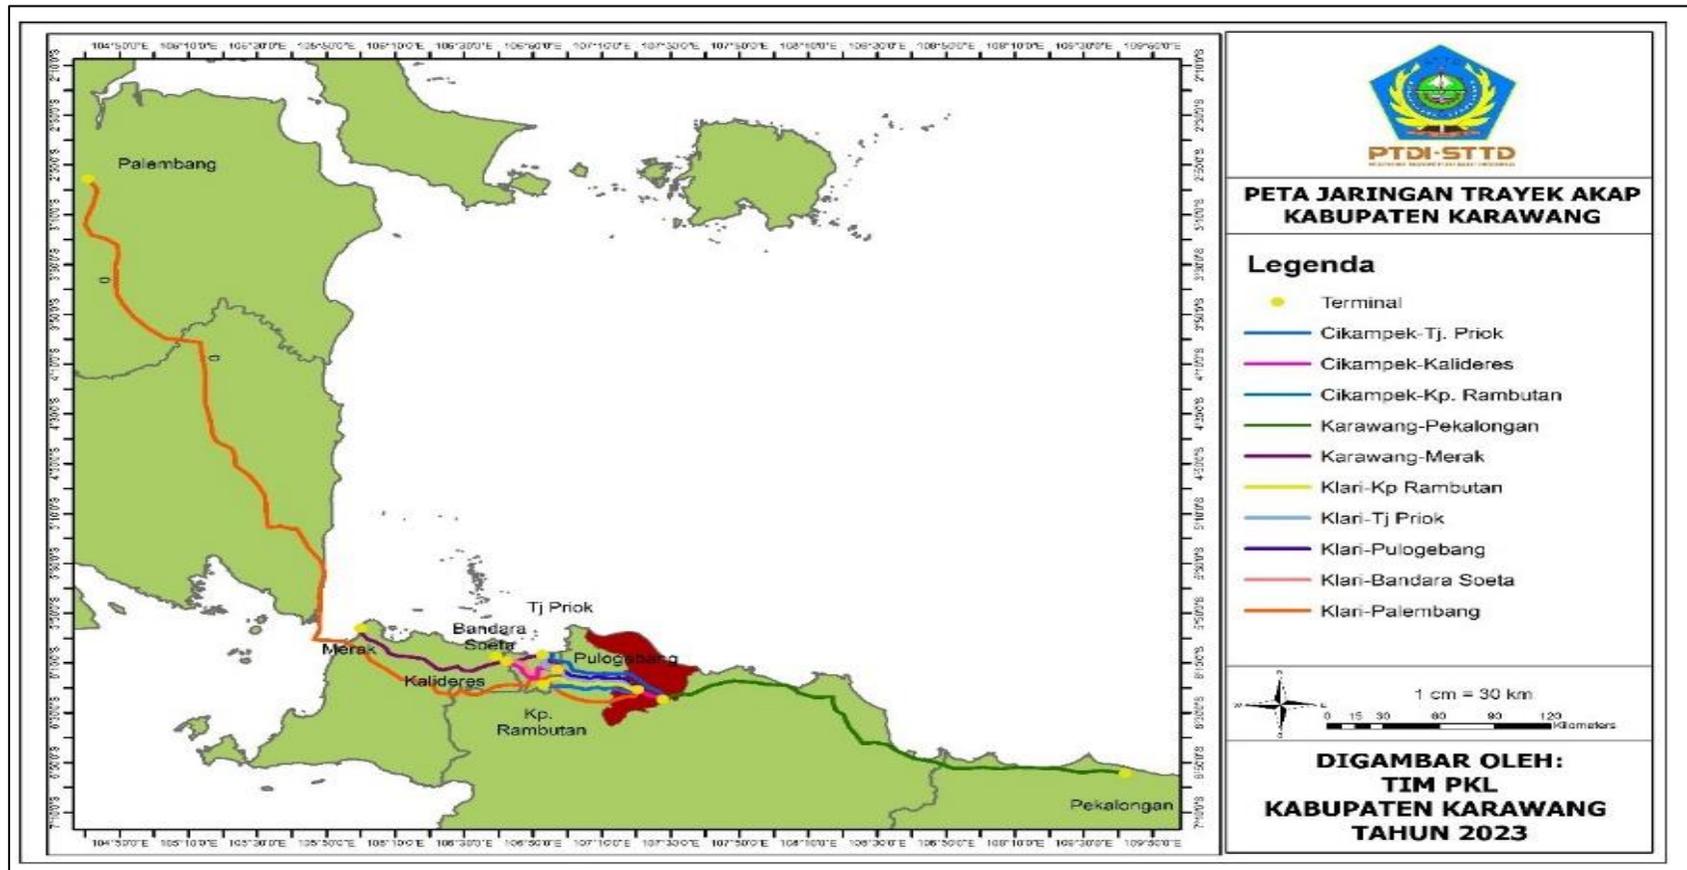
Gambar II. 4 Peta Jaringan Trayek

Di Kabupaten Karawang angkutan AKAP menaikkan dan menurunkan penumpang di Terminal Tipe C Klari. Dapat dilihat trayek AKAP di gambar II.4 dan tabel II.1 serta visualisasi AKAP di gambar II.3.

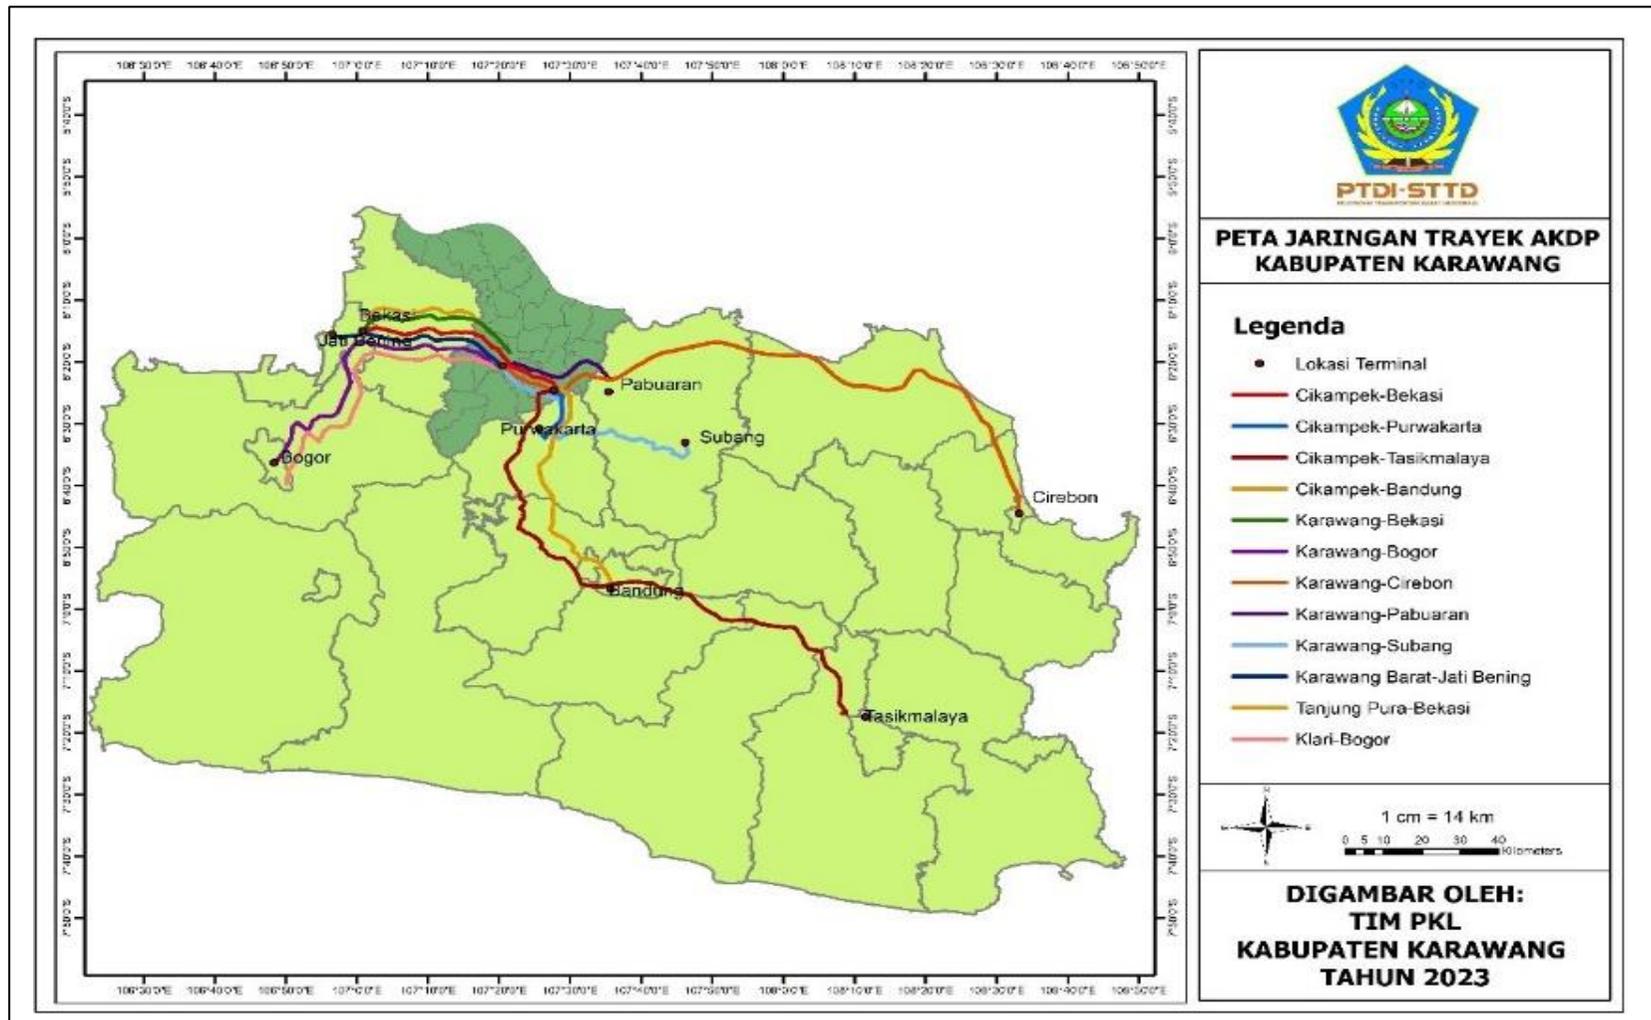
Gambar II. 6 Peta Jaringan Trayek AKDP di Kabupaten Karawang

Di Kabupaten Karawang AKDP menaikkan dan menurunkan penumpang di Terminal Tipe C Klari. Dapat dilihat pada table II.2 untuk daftar trayek AKDP, gambar II. 5 untuk visualisasi AKDP, dan gambar II. 6 untuk peta trayek AKDP.

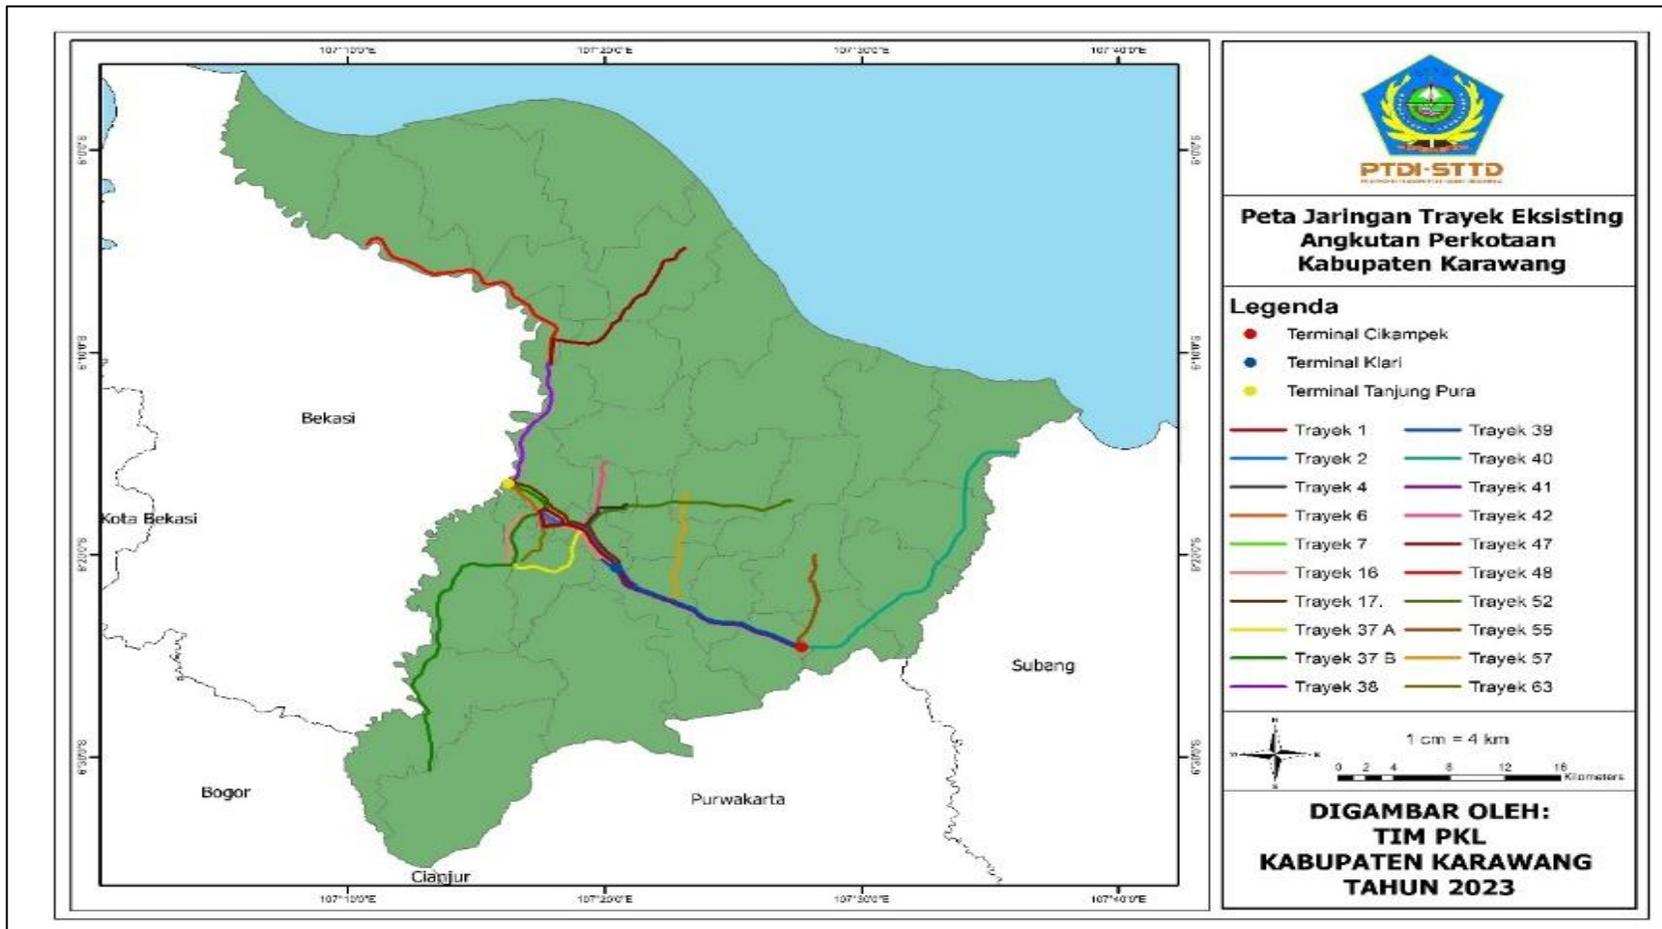
Gambar II. 8 Peta Jaringan Trayek Angkot di Kabupaten Karawang

Angkutan Perkotaan adalah angkutan dari satu tempat ke tempat lain dalam satu kawasan perkotaan dengan menggunakan mobil bus umum atau mobil penumpang umum yang terikat dalam trayek (PM No. 15, 2020). Angkutan perkotaan di Kabupaten Karawang pada umumnya ada yang menggunakan kendaraan mobil penumpang umum jenis kendaraan *carry* berkapasitas 10 orang dan bus kecil jenis kendaraan *colt* berkapasitas 16 orang. Kepemilikan dan pengelolaan kendaraan sudah perorangan. Berdasarkan Surat Keputusan Bupati Karawang Nomor 551.21/Kep.510-Hulk/2009 tentang Penetapan Trayek Kendaraan Umum di wilayah Kabupaten Karawang terdapat 55 trayek angkot. Namun, pada data di lapangan terdapat 20 trayek yang beroperasi berdasarkan SK Bupati Kabupaten Karawang dan 5 (lima) trayek yaitu trayek 01,02,16,17,dan 39 yang harusnya melewati atau masuk ke Terminal Tipe C Klari. Dapat dilihat daftar angkot yang melintasi terminal Klari pada tabel II.3, untuk visualisasi angkot pada gambar II.7 dan untuk peta trayek angkot dapat dilihat di gambar II.8

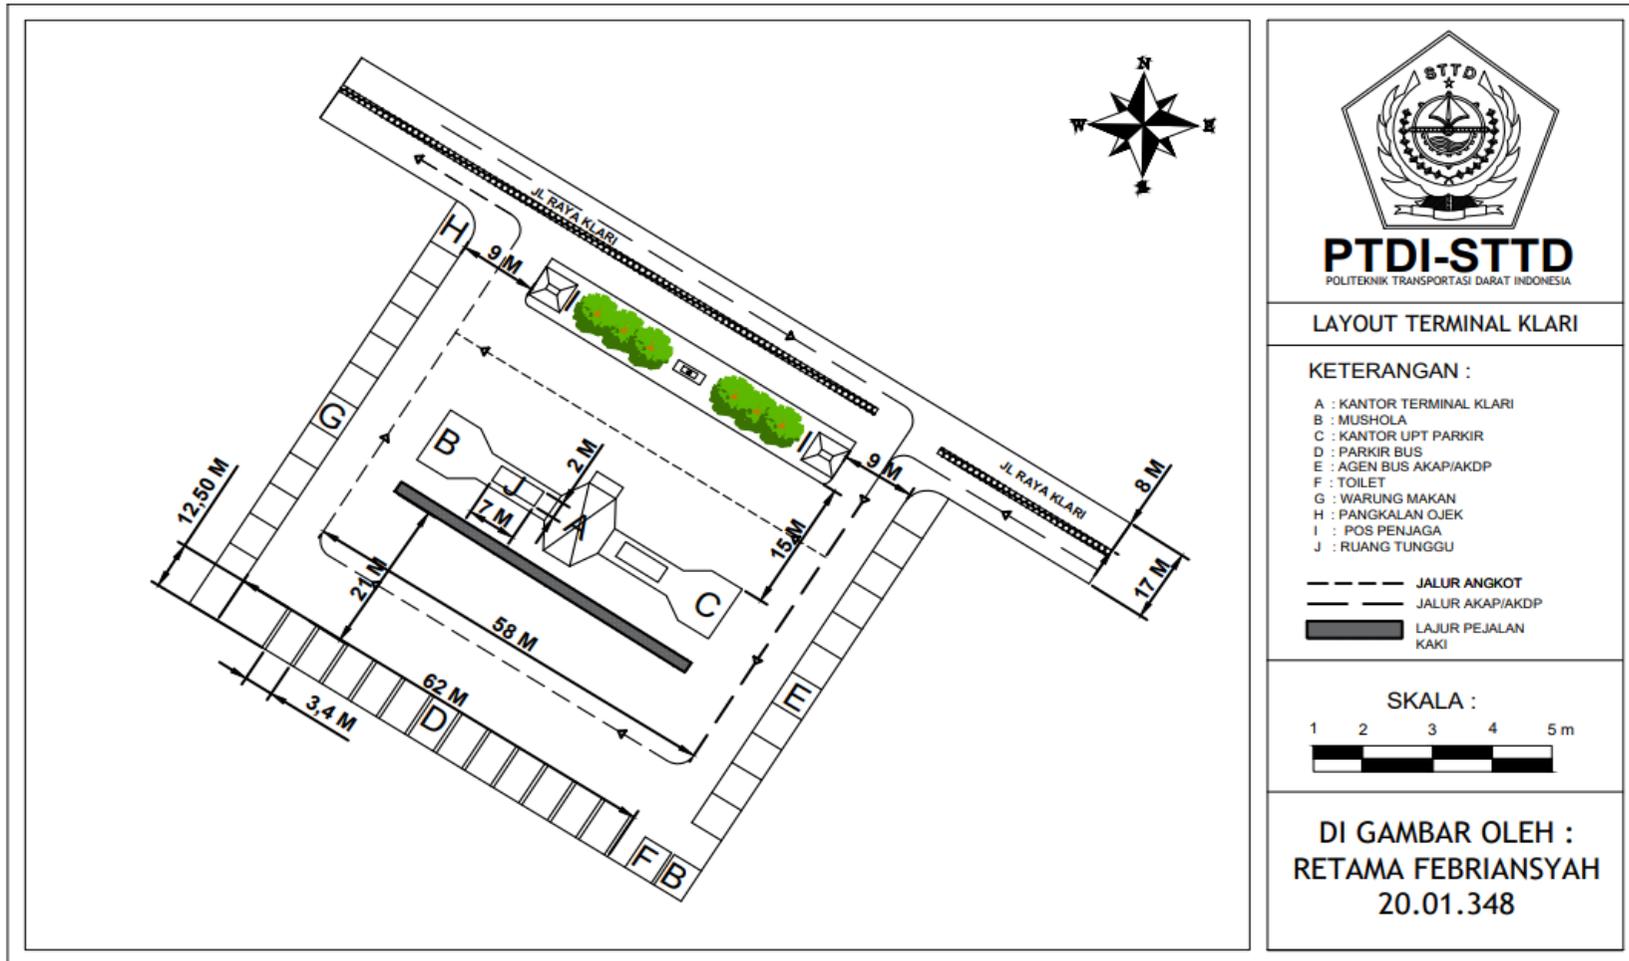
Gambar II. 9 Layout Terminal Klari

Terminal Tipe C Klari merupakan salah satu terminal angkutan perkotaan aktif yang berada di Kabupaten Karawang tetapi terminal ini tidak ada yang menaik maupun menurunkan penumpang angkot didalam terminal sedangkan AKAP dan AKDP banyak yang menaik dan menurunkan penumpang di dalam terminal. Terminal Tipe C Klari berlokasi di jalan raya klari pada kecamatan Klari yang disepanjang ruas jalan terdapat banyak pertokoan serta bengkel motor maupun mobil . Walaupun terminal ini Tipe C tetapi terminal disini tergolong ramai jika dibandingkan terminal Tipe A yang ada di Karawang, hal ini bisa terjadi karena dari hasil wawancara dengan Kepala Bidang Angkutan Umum Dinas Perhubungan Kabupaten karawang dan Kepala UPTD Terminal Klari, hal ini disebabkan karena letak Terminal Klari yang berada di pinggir Jalan Pantai Utara (Pantura) sehingga akses kendaraan untuk keluar masuk dari terminal ini tidak terhambat seperti yang terjadi di Terminal Cikampek dan posisi terminal yang strategis berada di dekat aksen pintu masuk tol Karawang Timur. Akan tetapi dari segi fasilitas dan kelengkapan yang ada didalam terminal Klari masih banyak fasilitas yang belum tersedia di terminal tersebut oleh sebab itu diperlukan peningkatan dari segi fasilitas baik fasilitas utama maupun fasilitas penunjang agar kegiatan yang ada di dalam terminal dapat berjalan secara optimal. Berikut dapat dilihat pada gambar II. 9 dan untuk fasilitas terdapat pada tabel II.4.

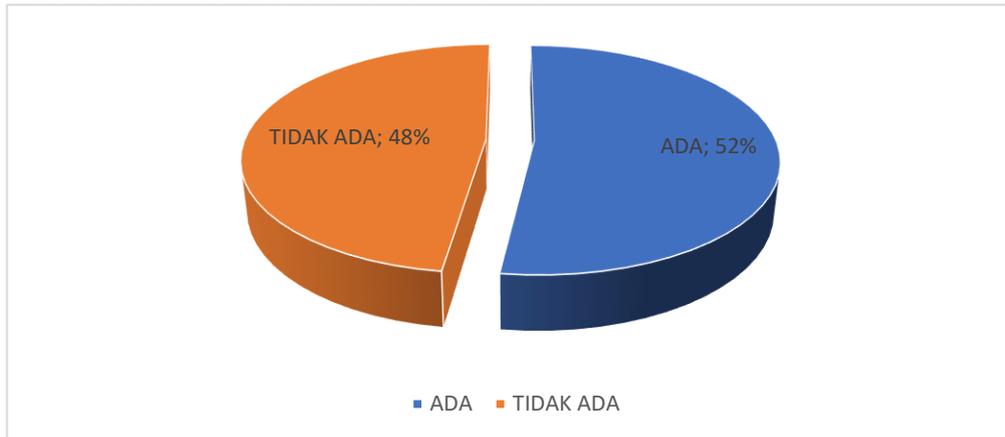
Gambar II. 10 Ketersediaan Fasilitas Utama Terminal Tipe C Klari

Dapat diketahui dari diagram pie di atas bahwa ketersediaan Fasilitas Utama pada Terminal Klari Tipe C di Kabupaten Karawang masih belum memenuhi SPM. Persentase ketersediaan fasilitas utama sebesar 52% dan sebesar 48% menyatakan tidak tersedia. Fasilitas yang belum tersedia seperti informasi kedatangan dan keberangkatan Angkutan Umum, Jalur evakuasi.

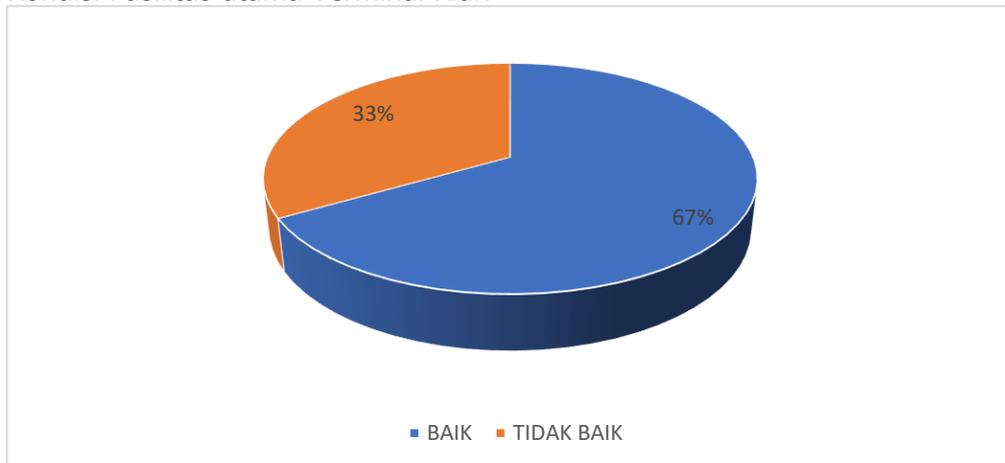
Gambar II. 11 Kondisi Fasilitas Utama Terminal Tipe C Klari

Dapat diketahui dari Persentase di atas bahwa kondisi fasilitas utama pada Terminal Klari Tipe C di Kabupaten Karawang telah cukup memenuhi SPM terminal. Persentase sebesar 67% menyatakan kondisi fasilitas utama baik dan 33% menyatakan kondisi fasilitas utama tidak baik. Untuk kondisi sendiri dari fasilitas utama masih banyak yang tidak memenuhi standar seperti ruang tunggu penumpang yang masih terbatas, tempat parkir kendaraan pribadi yang masih tersebar didalam terminal, tempat naik turun penumpang yang tidak pada lajunya.

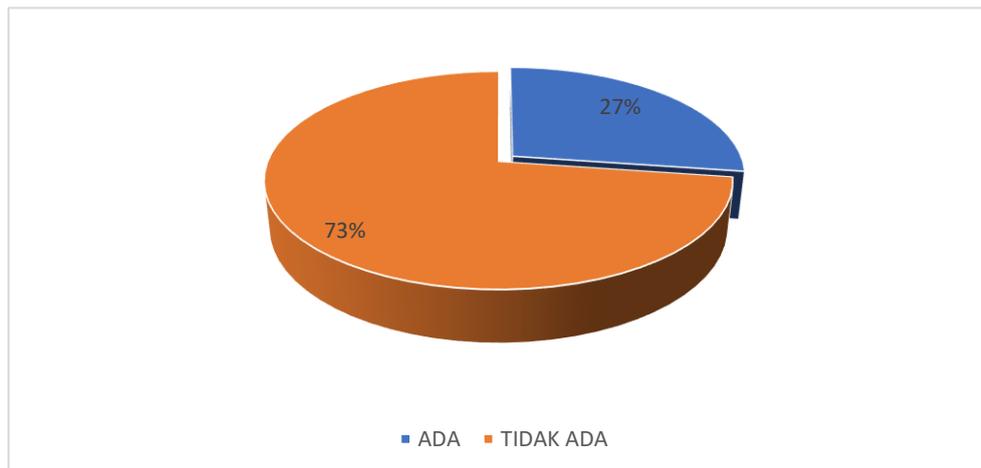
Gambar II. 12 Ketersediaan Fasilitas Penunjang Terminal Tipe C Klari

Dapat diketahui dari persentase di atas bahwa ketersediaan Fasilitas Penunjang pada Terminal Klari Tipe C di Kabupaten Karawang masih belum memenuhi SPM. Persentase ketersediaan fasilitas penunjang sebesar 27% dan sebesar 73% menyatakan tidak tersedia. Untuk fasilitas penunjang tidak adanya ruang menyusui, fasilitas penyandang disabilitas belum tersedia, fasilitas keamanan seperti cctv dll belum banyak.

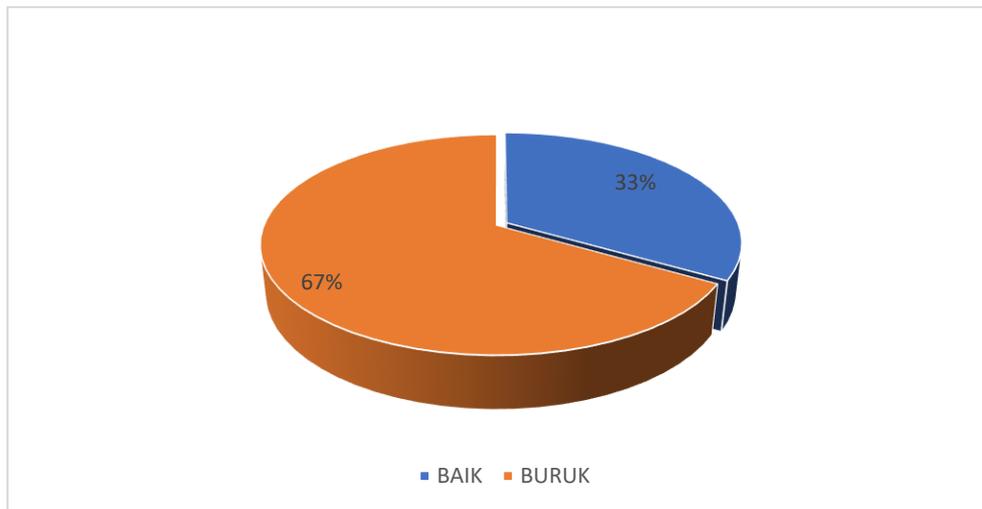
Gambar II. 13 Kondisi Fasilitas Penunjang Terminal Tipe C Klari

Dapat diketahui dari Persentase di atas bahwa kondisi fasilitas penunjang pada Terminal Klari Tipe C di Kabupaten Karawang belum memenuhi SPM terminal. Persentase sebesar 33% menunjukkan kondisi fasilitas penunjang terminal Klari di Kabupaten Karawang adalah baik 67% menyatakan buruk. Untuk Kondisi fasilitas penunjang sendiri seperti lajur pejalan kaki sudah banyak yang rusak, fasilitas untuk istirahat awak sendiri tidak luas sehingga kebanyakan dari hasil pengamatan banyak supir yang istirahat di dalam angkutan mereka sendiri.

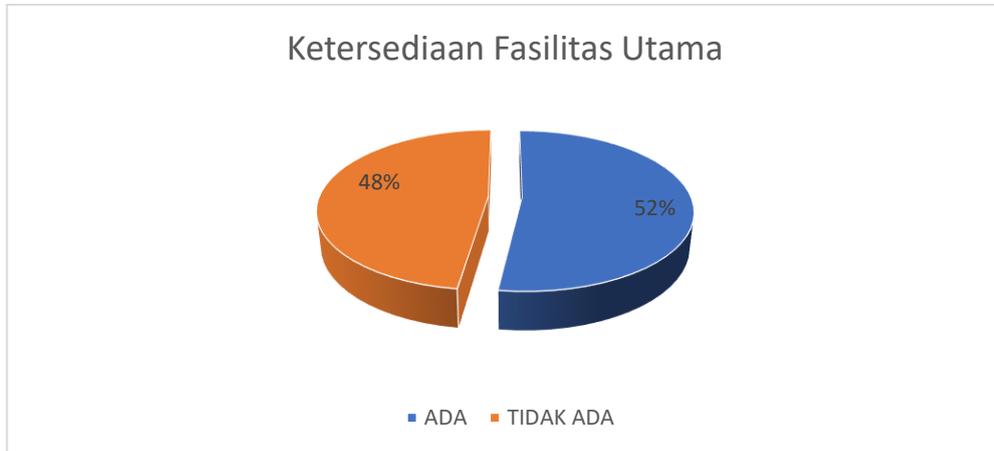
Gambar II. 14 Persentase Ketersediaan Fasilitas Utama Terminal Tipe C Klari

Dari *Pie Chart* di atas bisa dilihat bahwasannya fasilitas utama yang tersedia di Terminal Tipe C Klari Kabupaten Karawang yang sudah sesuai dengan Standar Pelayanan Minimal yaitu 52% untuk fasilitas yang tersedia dan 48% untuk fasilitas yang belum tersedia.

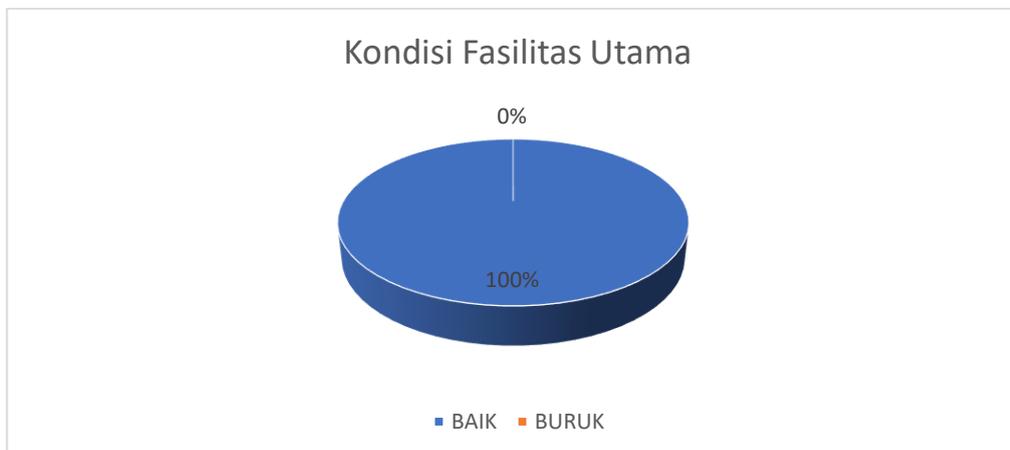
Gambar II. 15 Persentase Kondisi Fasilitas Utama Terminal Tipe C Klari

Dari *Pie Chart* di atas bisa dilihat bahwasannya kondisi fasilitas utama yang tersedia di Terminal Tipe C Klari Kabupaten Karawang semua dengan kondisi baik dengan presentase 100%.

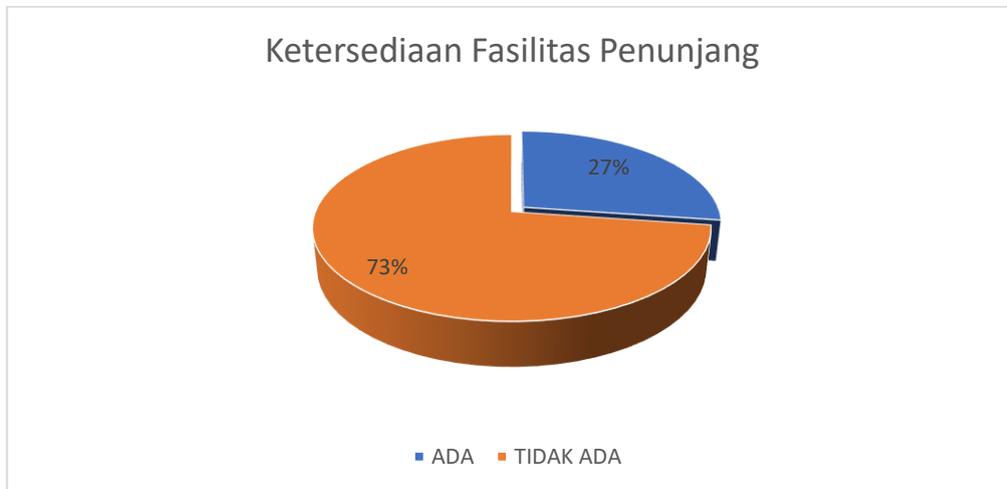
Gambar II. 16 Persentase Ketersediaan Fasilitas Penunjang Terminal Tipe C Klari
Dari *Pie Chart* di atas bisa dilihat bahwasannya ketersediaan fasilitas penunjang di Terminal Tipe C Klari Kabupaten Karawang yang sudah sesuai dengan Standar Pelayanan Minimal yaitu 27% untuk fasilitas yang tersedia dan 73% untuk fasilitas yang tidak tersedia.

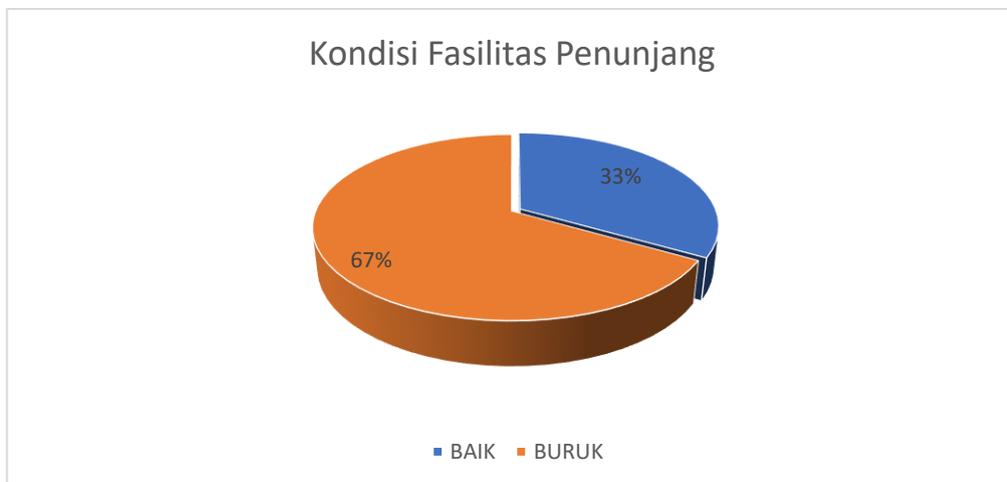
Gambar II. 17 Persentase Kondisi Fasilitas Penunjang Terminal Tipe C Klari

Dari *Pie Chart* di atas bisa dilihat bahwasannya kondisi fasilitas penunjang yang tersedia di Terminal Tipe C Klari Kabupaten Karawang sesuai dengan Standar Pelayanan Minimal yaitu 33% dengan kondisi baik dan 67% untuk kondisi fasilitas yang tidak baik.

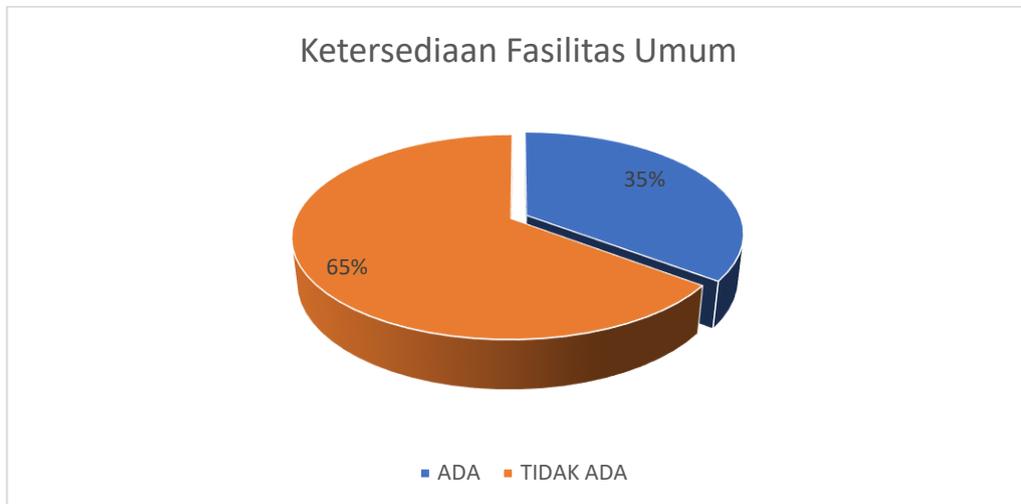
Gambar II. 18 Persentase Ketersediaan Fasilitas Umum Terminal Tipe C Klari

Dari *Pie Chart* di atas bisa dilihat bahwasannya ketersediaan fasilitas umum di Terminal Tipe C Klari Kabupaten Karawang yang kondisinya sesuai dengan Standar Pelayanan Minimal yaitu 35% untuk fasilitas yang tersedia dan 65% untuk fasilitas yang tidak tersedia.

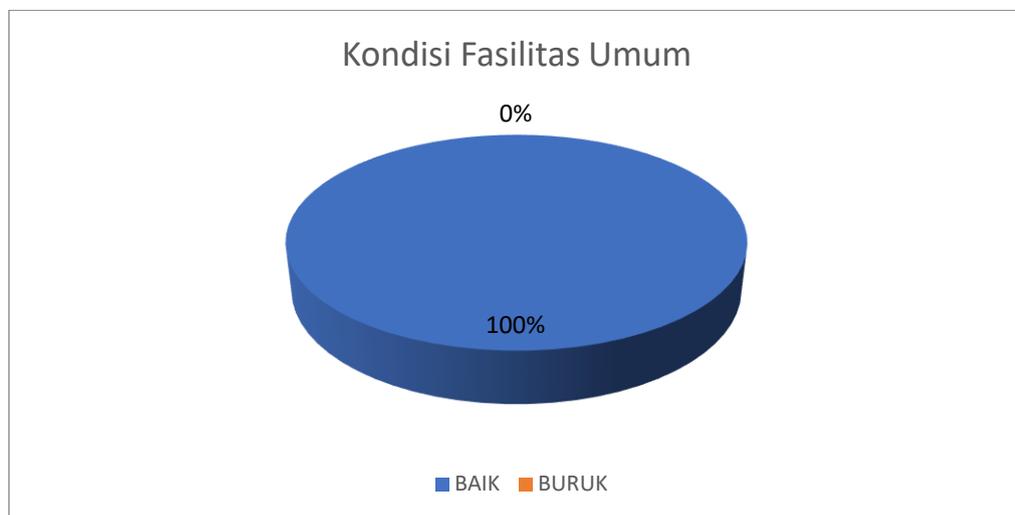
Gambar II. 19 Persentase Kondisi Fasilitas Umum Terminal Tipe C Klari

Dari *Pie Chart* di atas bisa dilihat bahwasannya kondisi fasilitas umum yang tersedia di Terminal Tipe C Klari Kabupaten Karawang semua dengan kondisi baik dengan presentase 100%.

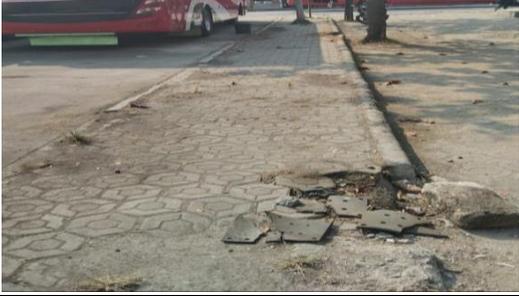
NO	Fasilitas	Gambar
1	Lajur pejalan kaki

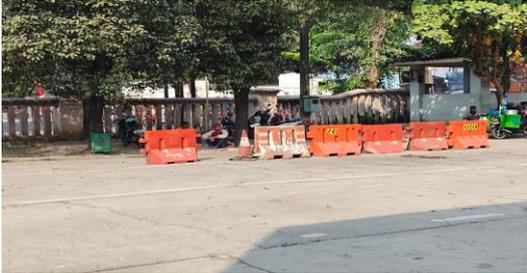
2	Fasilitas keselamatan jalan

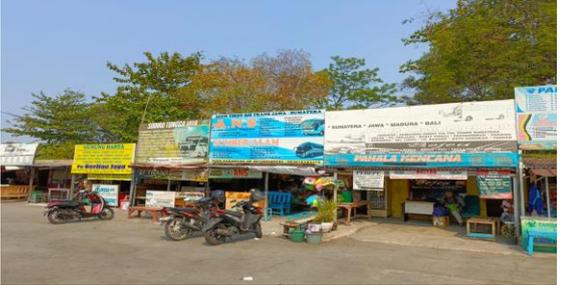
NO	Fasilitas	Gambar
6	Loket penjualan tiket

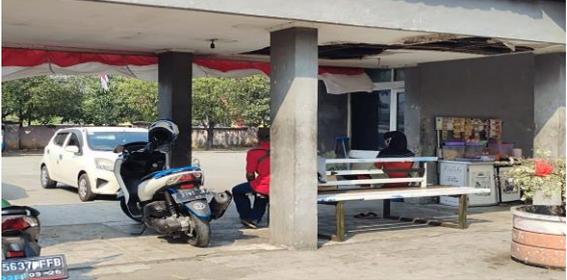
9	Ruang tunggu

Kondisi Terminal Tipe C Klari kurang optimal seperti contohnya ruang tunggu yang kecil di dalam terminal membuat penumpang angkutan umum kurang nyaman dan juga jarak ruang tunggu menuju fasilitas lainnya berjarak lumayan jauh serta tidak adanya papan informasi jadwal kedatangan dan keberangkatan angkutan umum.

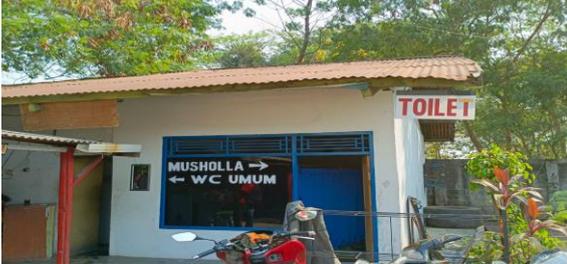
10	Toilet

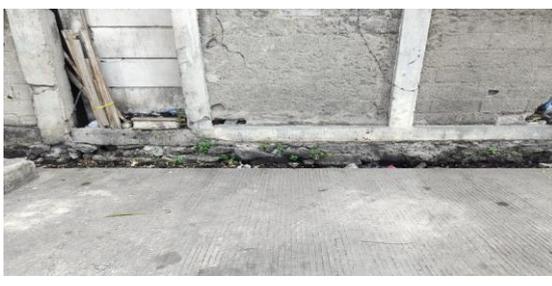
15	Drainase

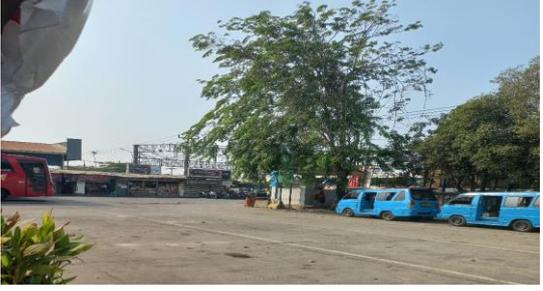
18	Letak jalur pemberangkatan

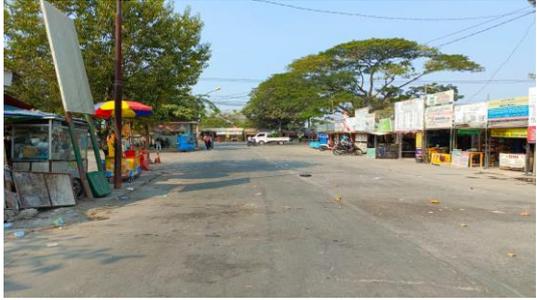
19	Letak jalur kedatangan

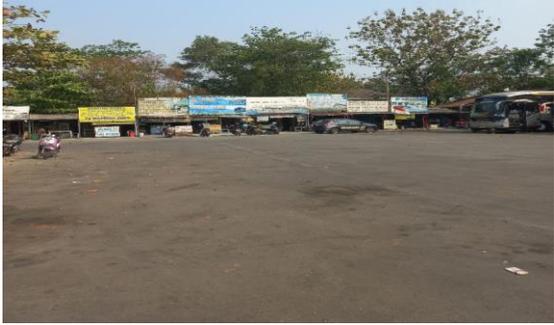
NO	Fasilitas	Gambar
21	Tempat naik/turun penumpang

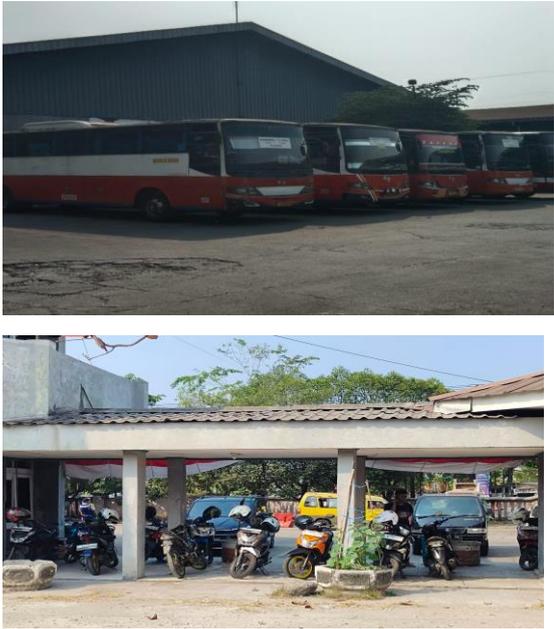
22	Tempat parkir kendaraan umum dan kendaraan pribadi
