BAB II

GAMBARAN UMUM

2.1 Kondisi Wilayah Studi

POLITEKNIK TRANSPORTASI DARAT INDONESIA - STTD PROGRAM STUDI DIPLOMA III MANAJEMEN TRANSPORTASI JALAN TIM PKL KOTA SEMARANG 2024 TAHUN AKADEMIK 2023-2024 FORMULIR SURVEY INVENTARISASI RUAS JALAN

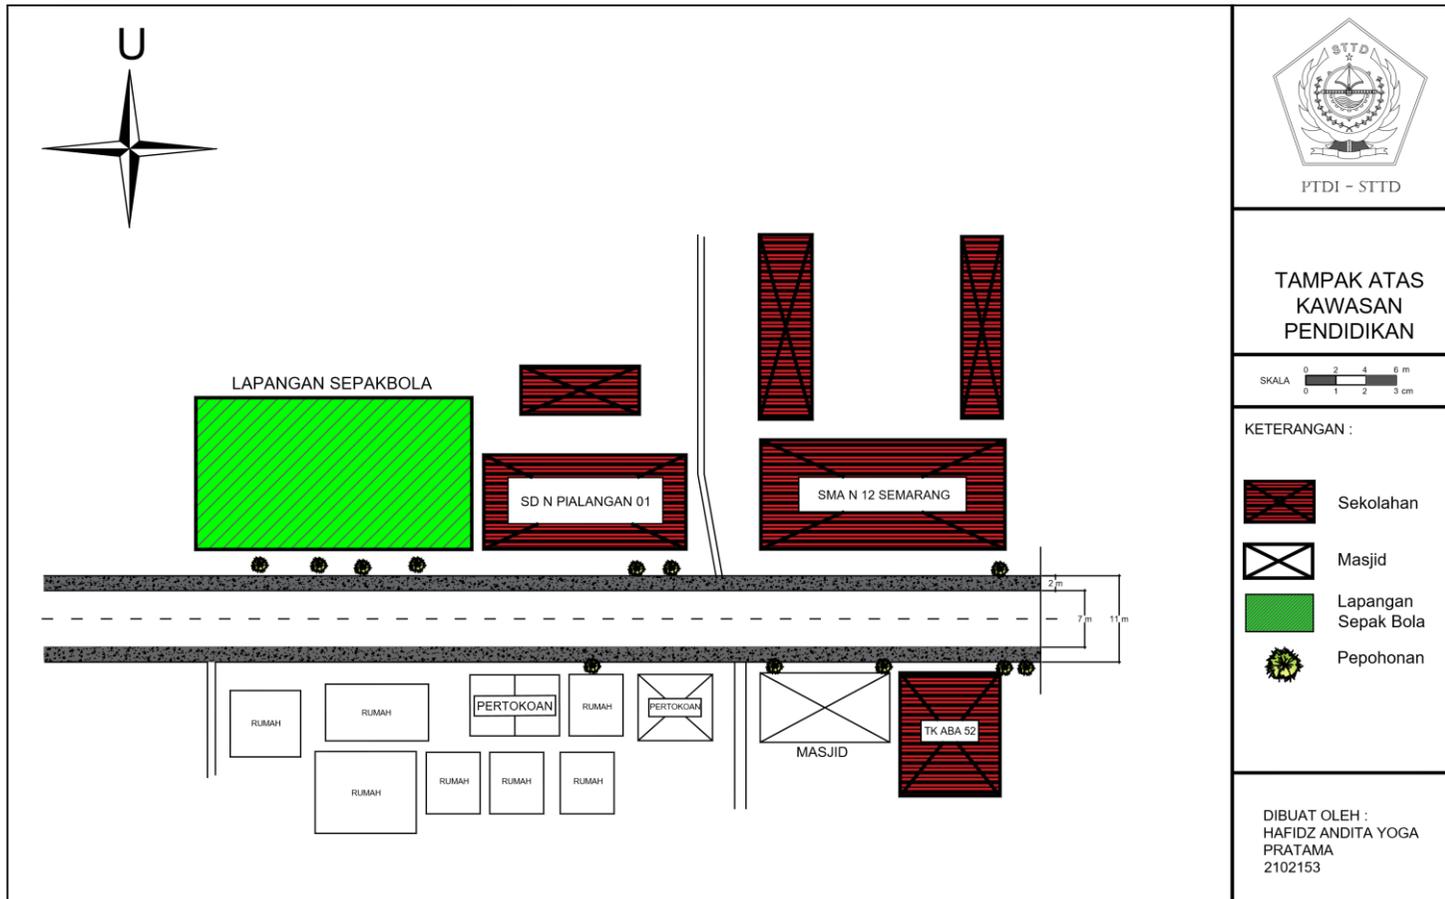
Gambar II. 2 Kondisi Wilayah Penelitian

Lokasi SMA Negeri 12 Semarang, SD Negeri Plalangan 01, dan TK Aisyah Bustanul Athfal 52 terletak di Jalan Ungaran - Cangkiran Kecamatan Gunung Pati Kelurahan Plalangan Kota Semarang. Jalan ini merupakan salah satu jalan Kolektor Primer dengan status jalan Provinsi dengan panjang jalan 17 km. Jalan Provinsi yang berada pada kawasan pendidikan ini Memiliki Panjang segmen 656 m, lebar efektif jalan 7 m, dengan tipe jalan 2/2 TT, perkerasan aspal dengan kondisi baik, tidak ada trotoar, serta tidak terdapat fasilitas keselamatan jalan di depan sekolah kajian. Pada ruas jalan Ungaran - Cangkiran ini memiliki V/C ratio 0,26 serta kondisi jalan yang baik dan lurus membuat pengendara melaju dengan kecepatan rata-rata 50 km/jam. dengan tata guna lahan berupa kawasan pendidikan, pertokoan, dan pemukiman. Hal ini mempengaruhi volume lalu lintas yang cukup ramai pada saat masuk dan keluar sekolah akibat konflik lalu lintas antara kendaraan yang melintas pada ruas Jalan Ungaran - Cangkiran dengan kendaraan yang masuk / keluar serta pelajar yang menyebrang dan berjalan Kembali / menuju ke sekolah.

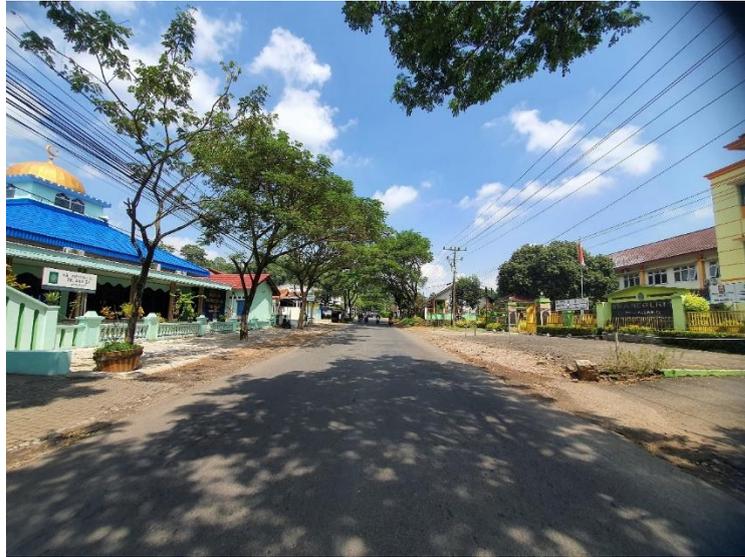
Gambar II. 6 Kondisi Eksisting Jalan Ungaran - Cangkiran

Gambar II. 6 merupakan kondisi jalan Ungaran - Cangkiran pada wilayah kajian di depan sekolah yang di dokumentasikan di tengah jalan pada saat kondisi jalan sepi.

Jalan ungaran - cangkiran termasuk Jalan Provinsi yang menghubungkan antar Kabupaten/Kota yang melewati wilayah pemukiman maupun perkantoran di kawasan perkotaan dan kawasan pendidikan, mengakibatkan aktivitas yang cukup ramai di ruas jalan ini. Panjang jalan pada ruas jalan ini sekitar 17 km dengan lebar efektif jalan 7 meter. Pada jalan ungaran - cangkiran ini Peneliti membahas satu segmen jalan pada wilayah kajian penelitian yang dapat dilihat pada **Tabel II. 2.**

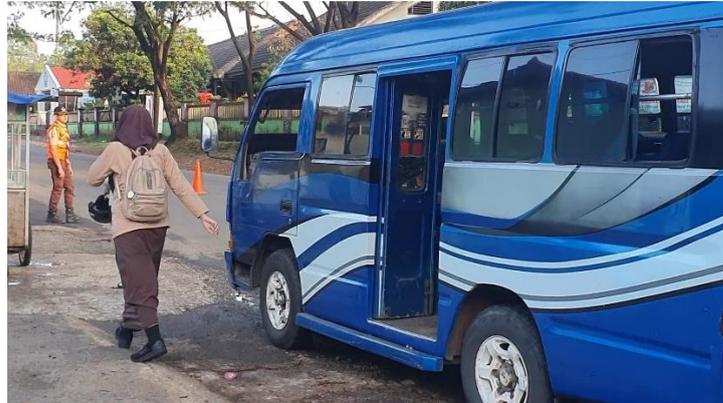
Gambar II. 7 Angkutan Umum Kabupaten Semarang

Sistem pelayanan angkutan umum di jalan ungaran - cangkiran belum tersedia trayek angkutan umum dari Kota Semarang, mayoritas pelajar menggunakan angkutan umum dalam trayek yang berasal dari Kabupaten Semarang yang melintasi wilayah kota semarang tepatnya pada jalan ungaran - cangkiran. Daerah Kota Semarang dilayani oleh beberapa angkutan umum meliputi angkutan umum dalam trayek dan angkutan umum tidak dalam trayek. Angkutan umum dalam trayek di Kota Semarang dilayani oleh Angkutan Antar Kota Antar Provinsi (AKAP), Angkutan Antar Kota Dalam Provinsi (AKDP), Angkutan Perkotaan dan BRT serta Feeder Trans Semarang. angkutan umum tidak dalam trayek di Kota Semarang yaitu taksi. Sebagai angkutan pendukung (paratransit) daerah di Kota Semarang dilayani oleh becak dan ojek.
