BAB II

GAMBARAN UMUM

2.3 Kondisi Wilayah Kajian

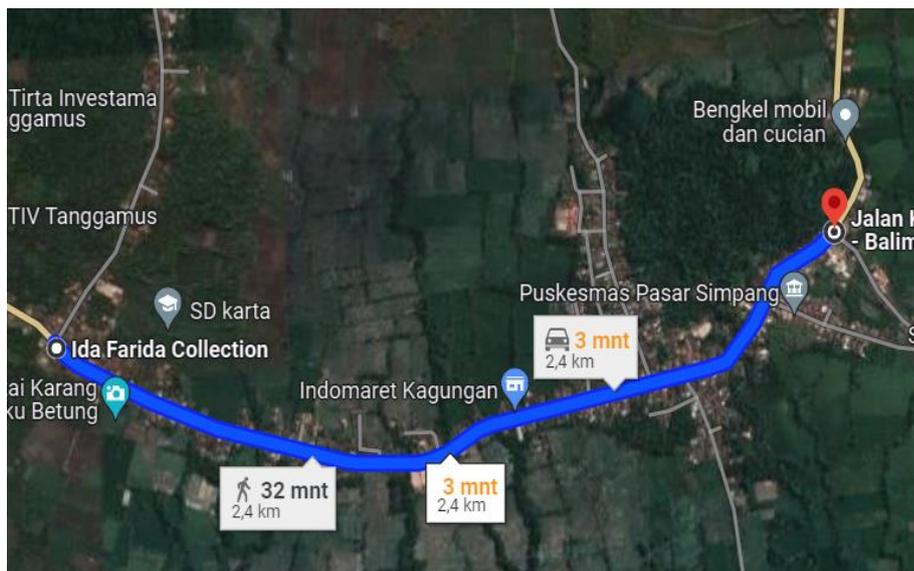
Gambar II. 4 Wilayah Kajian

Ruas jalan Kota Agung – Balimbing (segmen 2) merupakan ruas jalan dengan status jalan nasional dan fungsi jalan arteri. Jalan ini memiliki arus lalu lintas yang cukup tinggi karena dilihat merupakan satu satunya akses jalan yang mudah dilewati serta menghubungkan kecamatan Kota Agung (CBD) menuju ke Kecamatan Kota Agung Timur. Jalan Kota Agung – Balimbing (segmen 2) memiliki panjang 2,4 km dengan tipe jalan 2/2 TT, serta kondisi permukaan jalan menggunakan perkerasan aspal. Berikut merupakan data perangkaan daerah rawan kecelakaan dalam periode 2019 - 2023 yang memiliki jumlah kejadian terbanyak:

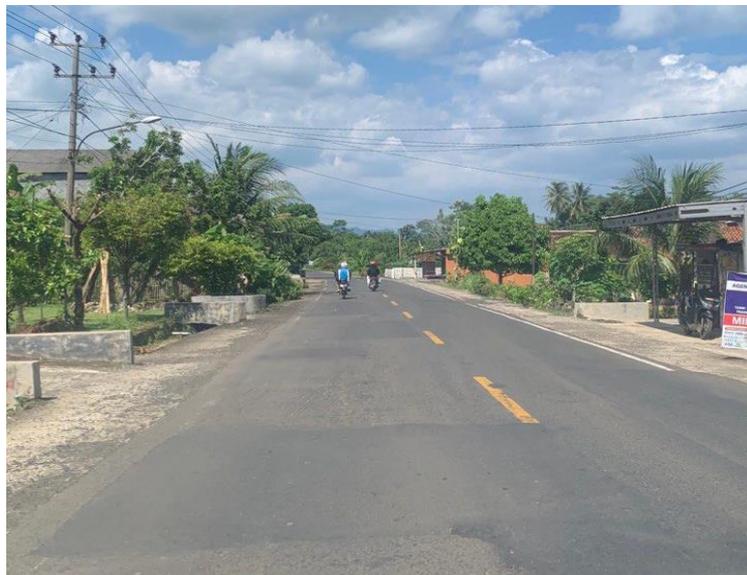
Gambar II. 5 Wilayah Kajian Sub segmen 1

Sub Segmen 1 merupakan titik awal pembagian segmen pada ruas jalan ini yaitu dari 0 – 1 km. Pada segmen ini tata guna lahannya yaitu pemukiman, kondisi permukaan jalan yang tidak rata menghambat kendaraan yang sedang melintas pada jalan tersebut, kondisi penerangan jalan pada ruas jalan tersebut juga kurang dan ada Sebagian lampu PJU (Penerangan Jalan Umum) yang sudah mati membuat kondisi jalan menjadi gelap ketika malam hari, selain itu kondisi marka juga sudah mulai memudar dan perlu adanya pengecatan ulang pada marka.

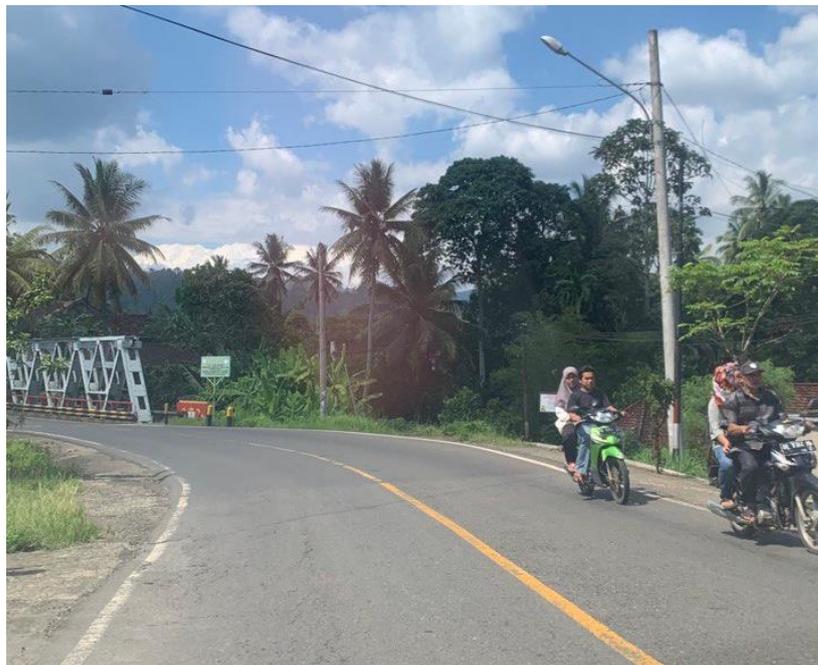
Gambar II. 6 Wilayah Kajian Sub segmen 2

Sub Segmen 2 pada ruas Jalan Kota Agung – Balimbing (segmen 2) terletak pada 1 – 2 km, tata guna lahan pada segmen 2 berupa pemukiman. Pada segmen ini terdapat rambu yang sudah tidak layak digunakan karena sudah berkarat dan kondisinya tidak layak, pada segmen ini terdapat jembatan yang Bernama Way Kandis yang tidak ada pagar pengamannya yang dapat membahayakan pengguna jalan karena kondisi jalan yang menikung dan sedikit menurun.

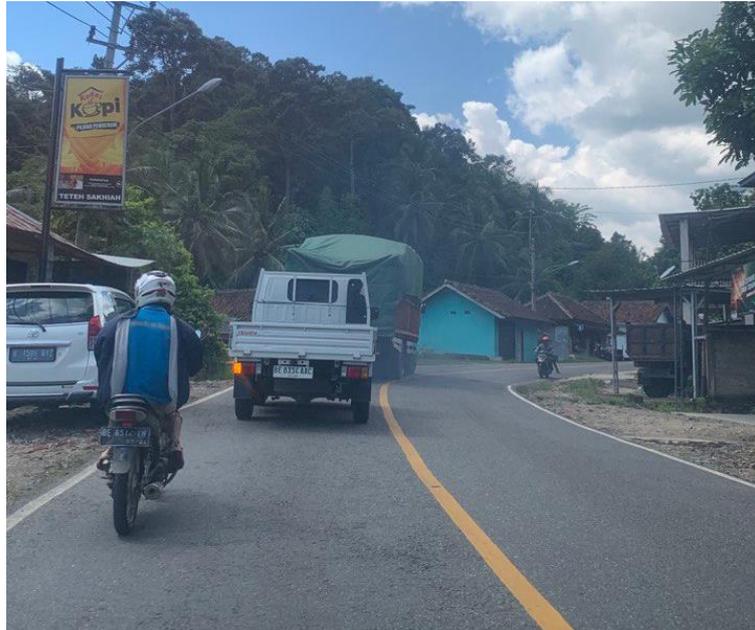
Gambar II. 7 Wilayah kajian Sub segmen 3

Sub Segmen 3 pada ruas Jalan Kota Agung – Balimbing (segmen 2) merupakan segmen terakhir yang terletak pada 2 – 2,4 km. Kondisi tata guna lahan pada segmen ini berupa pemukiman dan pertokoan, terdapat hazard berupa kondisi jalan yang menurun dan menikung membuat kecepatan beberapa kendaraan yang melintas menjadi tidak terkontrol.
