## **BAB II**

### **GAMBARAN UMUM**

## **1.2 Kondisi Wilayah Kajian**

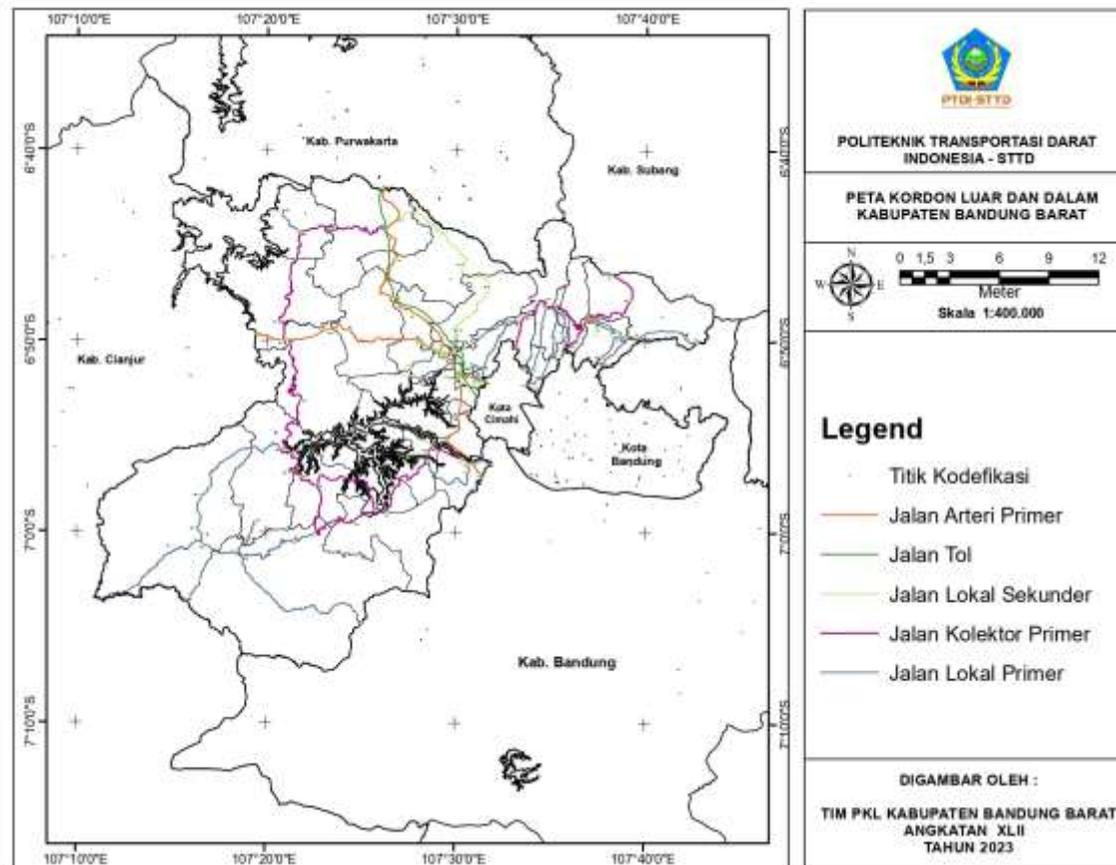
**Gambar II. 1** Peta Jaringan Jalan Menurut Fungsi Jalan

Berikut merupakan peta jaringan jalan berdasarkan fungsi di Kabupaten Bandung Barat

Menurut statusnya panjang jalan Kabupaten Bandung Barat sepanjang 222,75 km yang terdiri dari Jalan Nasional sepanjang 44,5 km, Jalan Provinsi sepanjang 74,17km, dan Jalan Kabupaten sepanjang 104,08 km. Menurut fungsinya jalan di Kabupaten Bandung Barat dibedakan menjadi jalan arteri sepanjang 44,5 km, Jalan Kolektor sepanjang 74,17 km, dan Jalan lokal sepanjang 104,08 km. Berikut ini merupakan peta jaringan jalan menurut status dan peta jaringan jalan menurut fungsi jalan di Kabupaten Bandung Barat.

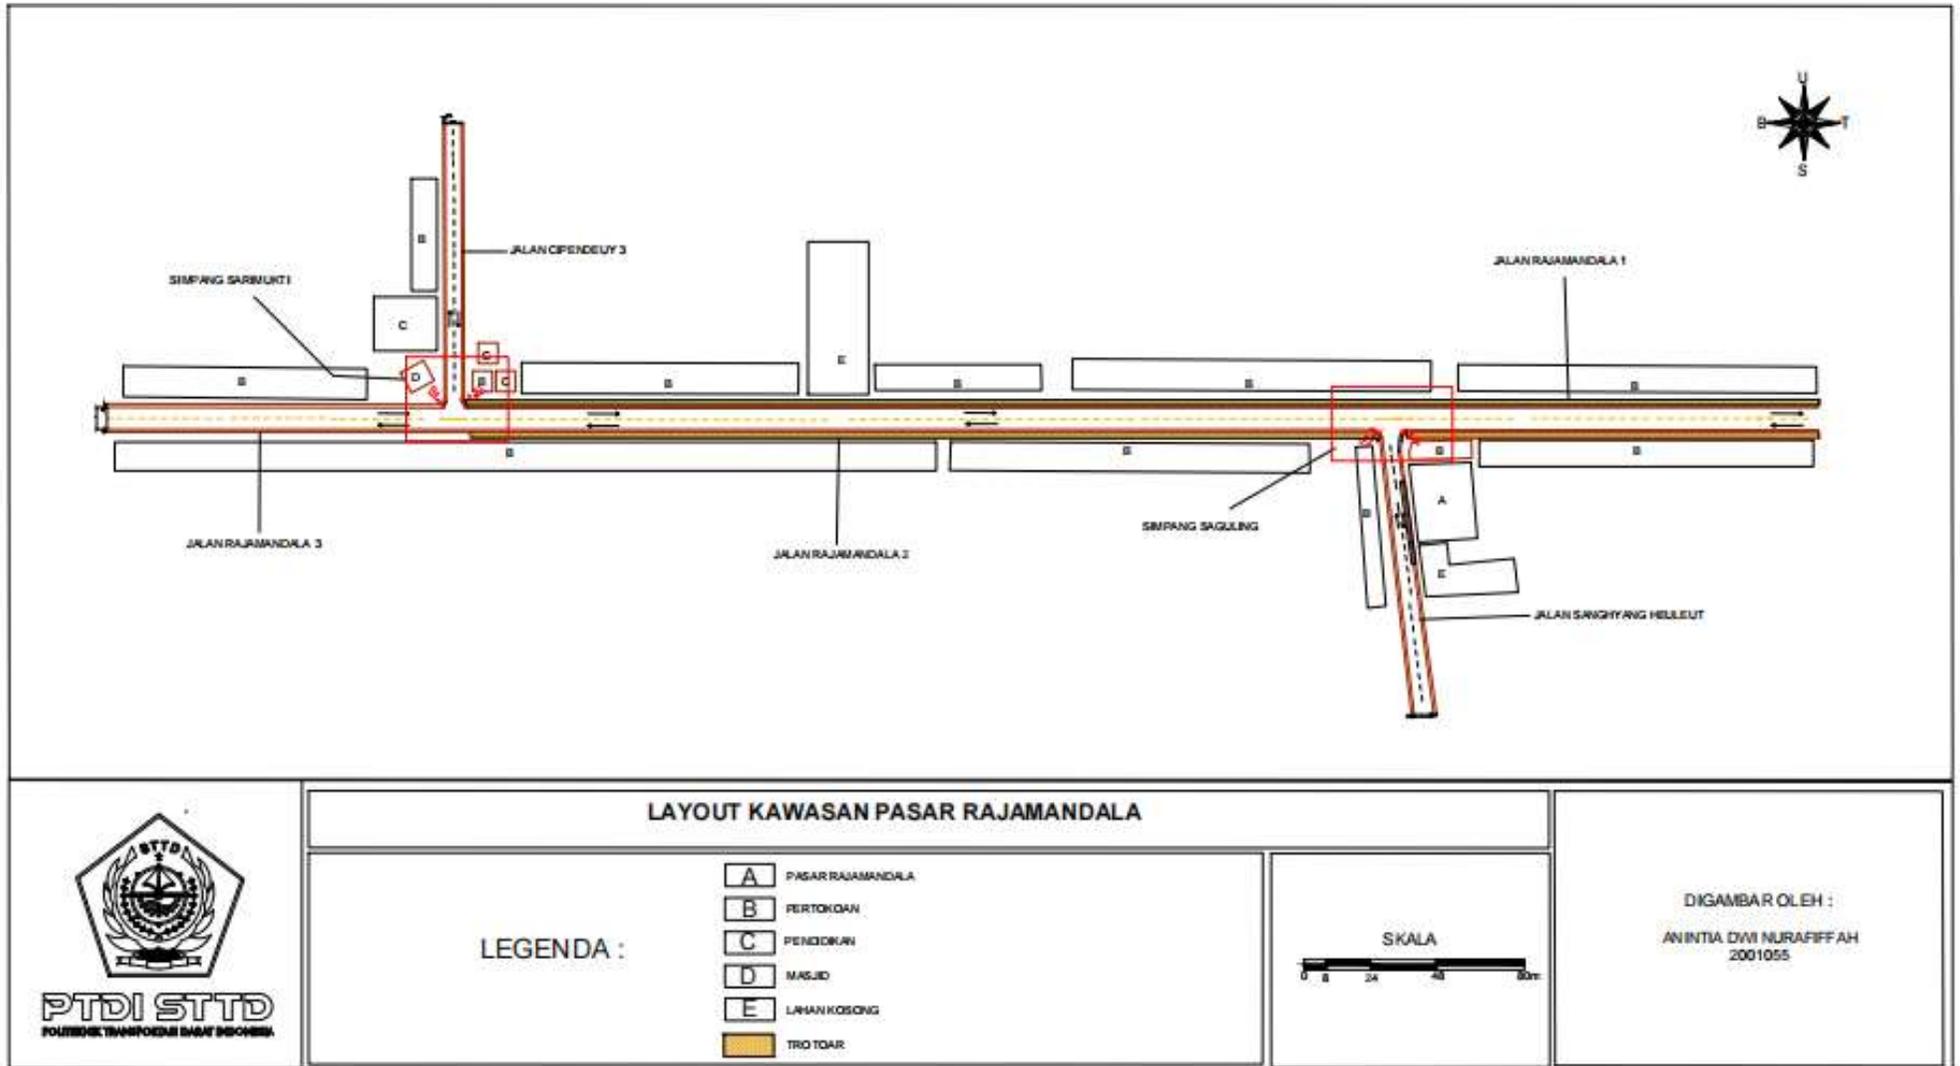
**Gambar II. 2** Layout Wilayah Kajian

Wilayah kajian meliputi lima ruas jalan dan dua persimpangan, yang merupakan simpang tidak bersinyal. Wilayah kajian terletak di kelurahan Rajamandala Kulon, Kecamatan Cipatat, dengan tata guna lahan didominasi pertokoan dan kios-kios perdagangan barang maupun jasa yang tersebar di beberapa ruas jalan. Jenis kendaraan yang melintas di kawasan ini meliputi kendaraan pribadi, kendaraan angkutan umum dan kendaraan angkutan barang seperti pick-up, mobil boks, truk kecil, truk besar, truk sedang, dan truk gandeng. Berikut merupakan lokasi dan layout wilayah kajian

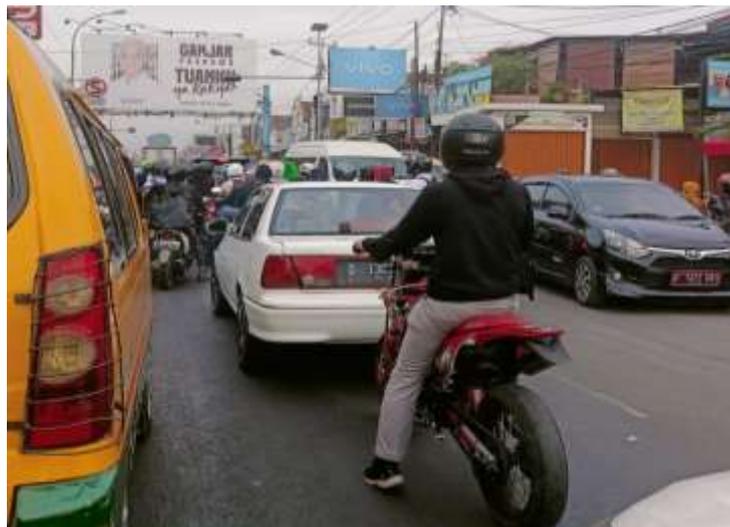
**Gambar II. 3** Kondisi Lalu Lintas di Jalan Rajamandala 1

Merupakan jalan nasional dengan fungsi arteri bertipe 2/2 TT. Tata guna lahan di jalan ini adalah pertokoan. Kecepatan rata-rata kendaraan mencapai 24,86 km/jam rasio antara volume dan kapasitas sebesar 0,80. Mengacu pada PM Nomor 96 Tahun 2015 tentang Pedoman Pelaksanaan Kegiatan Manajemen Rekayasa Lalu Lintas bahwasanya tingkat pelayanan kinerja lalu lintas jalan ini tergolong E, dengan kondisi arus mendekati tidak stabil dengan volume lalu lintas mendekati kapasitas jalan, kecepatan > 10 km/jam untuk jalan perkotaan, kepadatan lalu lintas tinggi yang disebabkan oleh hambatan lalu lintas yang tinggi, serta terjadi kemacetan durasi pendek. Kondisi lalu lintas di Jalan Rajamandala 1 dapat dilihat pada Gambar II.3 berikut ini.

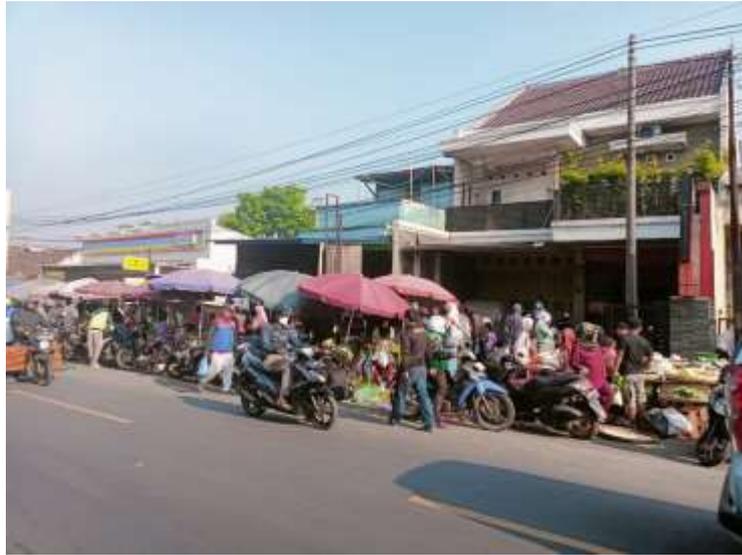
**Gambar II. 4** pedagang yang berjualan di bahu Jalan Rajamandala 1

Hambatan samping ini terjadi dikarenakan aktivitas pasar rajamandala yang pedagangnya berjualan hingga ke badan jalan Rajamandala 1 ini, parkir *on street* yang memakan badan jalan sehingga mengurangi kapasitas jalan dan menyebabkan tingginya kepadatan lalu lintas. Kondisi parkir *on street* dan pedagang yang berjualan di badan jalan dapat dilihat pada Gambar II.4 berikut

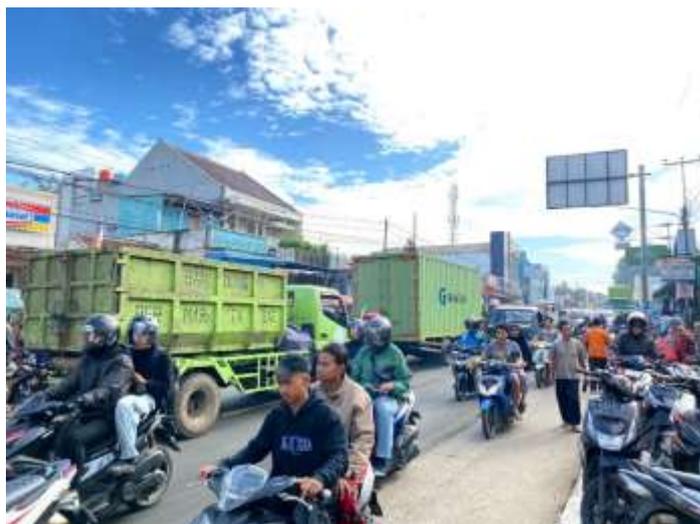
**Gambar II. 5** Kondisi Lalu Lintas di Jalan Rajamandala 2

Merupakan jalan nasional dengan fungsi arteri bertipe 2/2 TT. Jalan ini termasuk ruas jalan yang bermasalah dengan kinerja ruas jalan yang rendah. Hal ini ditandai dengan kecepatan rata-rata kendaraan mencapai 23,10 km/jam, rasio antara volume dan kapasitas sebesar 0,82. Kondisi lalu lintas di Jalan Rajamandala 2 dapat dilihat pada Gambar II.5 berikut ini.

Mengacu pada PM Nomor 96 Tahun 2015 tentang Pedoman Pelaksanaan Kegiatan Manajemen Rekayasa Lalu Lintas bahwasanya Tingkat pelayanan kinerja lalu lintas jaringan jalan Kawasan ini tergolong E, dengan kondisi arus mendekati tidak stabil dengan volume lalu lintas mendekati kapasitas jalan, kecepatan  $> 10$  km/jam untuk jalan perkotaan, kepadatan lalu lintas tinggi yang disebabkan oleh hambatan lalu lintas yang tinggi, serta terjadi kemacetan durasi pendek.

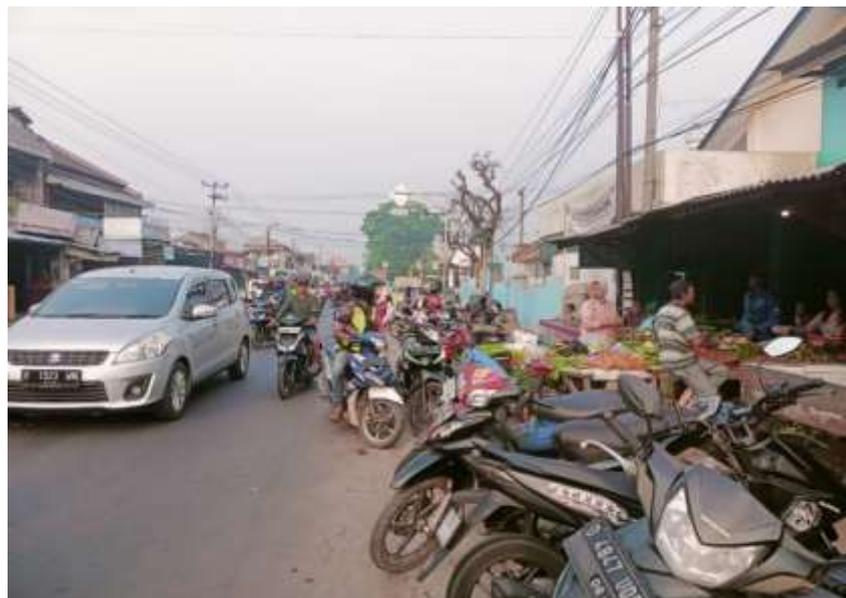
**Gambar II. 6** Kondisi Parkir *On street* di Jalan Rajamandala 2

Di samping itu, trotoar yang seharusnya digunakan sebagai jalur khusus bagi pejalan kaki untuk memisahkan mereka dari pengguna kendaraan bermotor, tidak berfungsi sebagaimana mestinya. Trotoar sering kali dimanfaatkan sebagai tempat berjualan bagi pedagang yang sebenarnya tidak sesuai dengan tujuan aslinya. Dampaknya adalah dapat menimbulkan ketidaknyamanan bagi pejalan kaki sehingga mereka cenderung memilih untuk berjalan di badan jalan. Selain itu, hak pejalan kaki untuk merasa aman dan nyaman juga tidak terpenuhi seperti yang seharusnya. Hambatan samping yakni lapak pedagang dan parkir *on street* di Jalan Rajamandala 2 dapat dilihat pada Gambar II.6 dibawah ini.

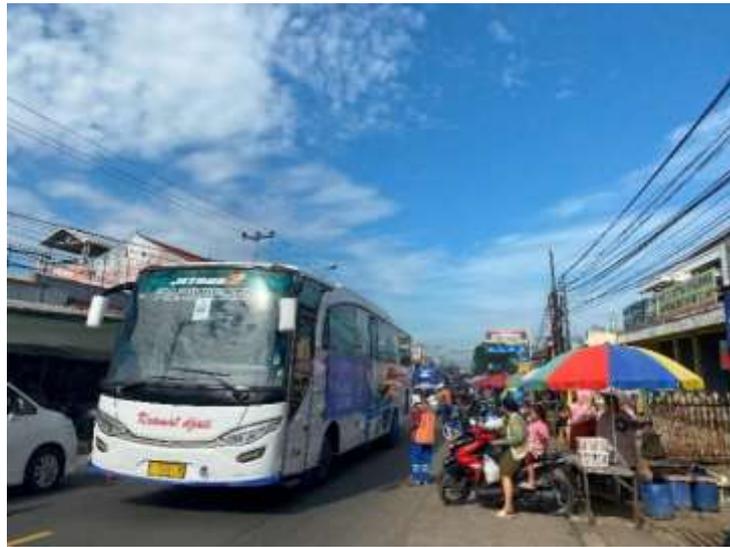
**Gambar II. 7** Kondisi Lalu Lintas di Jalan Rajamandala 2

Peningkatan volume lalu lintas di jalan ini terjadi pada pagi hari dapat dilihat pada Gambar II.7, terutama pada jam masuk kerja dan saat jam operasi pertokoan, karena di sepanjang jalan ini juga terdapat sekolah dan perkantoran. Aktivitas ini menyebabkan banyaknya pengguna kendaraan yang memarkirkan kendaraan di badan jalan. Akibatnya, kapasitas jalan berkurang, ditandai dengan penyempitan lebar efektif dari 8 meter menjadi 7 meter.

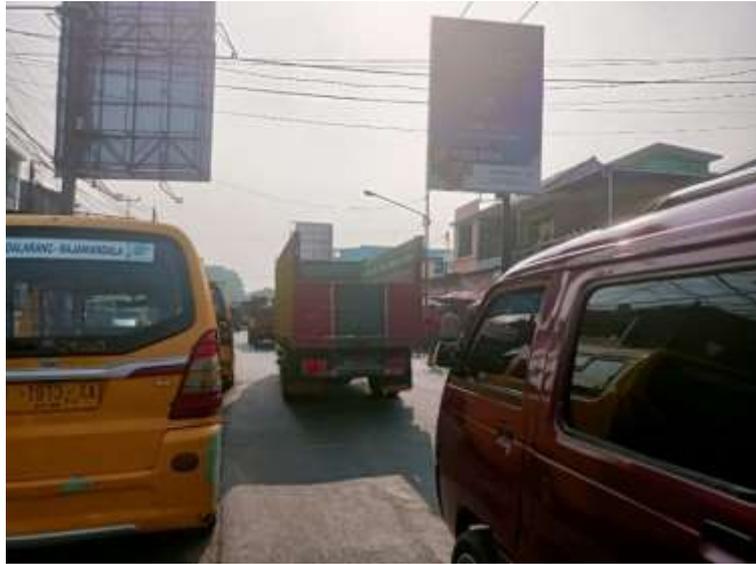
**Gambar II. 8** Kondisi Lalu Lintas di Jalan Rajamandala 3

Jalan ini merupakan jalan yang memiliki kinerja pelayanan rendah dengan karakteristik jalan nasional dengan fungsi arteri bertipe 2/2 TT. Kecepatan rata-rata kendaraan hanya mencapai 27,64 km/jam dan rasio antara volume dan kapasitas sebesar 0,75 . dengan pedoman pelaksanaan kegiatan manajemen rekayasa Lalu Lintas bahwasanya Tingkat pelayanan kinerja lalu lintas jalan ini tergolong Tingkat pelayanan D. Disepanjang jalan ini di dominasi oleh pertokoan. Kondisi lalu lintas pada Kawasan Pasar Rajamandala dapat dilihat pada Gambar II.8 berikut.

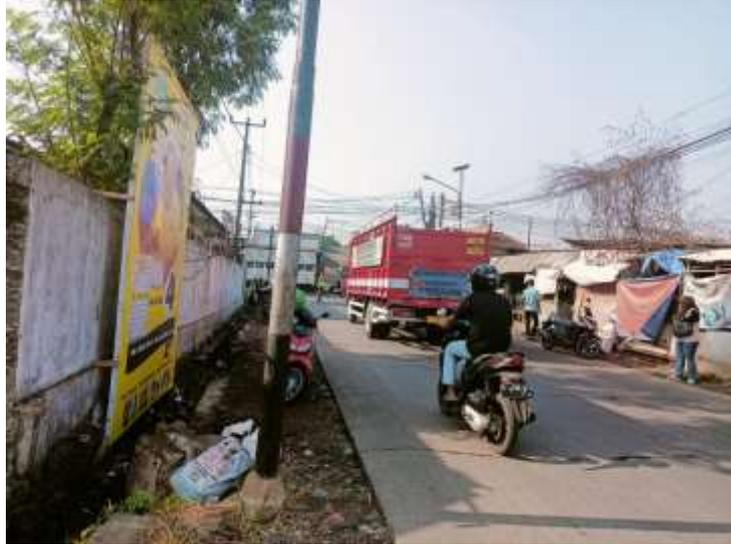
**Gambar II. 9** Kondisi Lalu Lintas di Jalan Cipendeuy 3

Jalan ini merupakan jalan kolektor bertipe 2/2 TT dengan perkerasan aspal berkondisi baik. Kecepatan perjalanan rata-rata kendaraan sebesar 36,48 km/jam dan rasio antara volume dan kapasitas sebesar 0,44. Berdasarkan pedoman pelaksanaan kegiatan manajemen rekayasa Lalu Lintas bahwasanya Tingkat pelayanan kinerja lalu lintas jalan ini tergolong Tingkat pelayanan B

Ruas jalan ini merupakan akses menuju TPA Sarimukti sehingga kendaraan yang melewati jalan ini banyak truk- truk angkutan sampah. Di sepanjang jalan ini terdapat beberapa sekolah yaitu SDN 2 Rajamandalakulon, MI An-Nur Pondok Pesantren Mukhtariyah Rajamandala yang terdiri dari MTS dan MA. Situasi dan kondisi jalan Cipendeuy 3 dapat dilihat pada Gambar II.9 berikut.

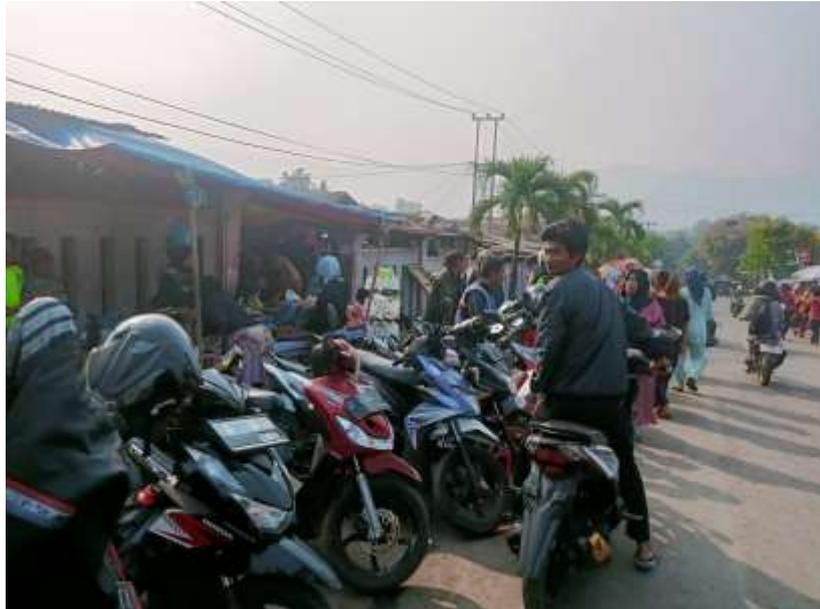
**Gambar II. 10** Kondisi parkir di badan Jalan Sanghyang Heuleut

Jalan ini merupakan jalan kolektor bertipe 2/2 TT dengan perkerasan aspal berkondisi baik. Kecepatan perjalanan rata-rata kendaraan sebesar 29,87 km/jam dan rasio antara volume dan kapasitas sebesar 0,62. Berdasarkan pedoman pelaksanaan kegiatan manajemen rekayasa Lalu Lintas bahwasanya Tingkat pelayanan kinerja lalu lintas jalan ini tergolong Tingkat pelayanan D. Pada Ruas Jalan ini lah lokasi pasar rajamandala, aktivitas pasar yang sedikit banyaknya menimbulkan pengaruh terhadap lalu lintas. Yang mana pada pasar juga ini belum terdapat parkir *off street* dan pengunjung masih parkir di bahu dan badan jalan secara sembarangan. Situasi dan kondisi jalan Sanghyang Heuleut dapat dilihat pada Gambar II.10 berikut.

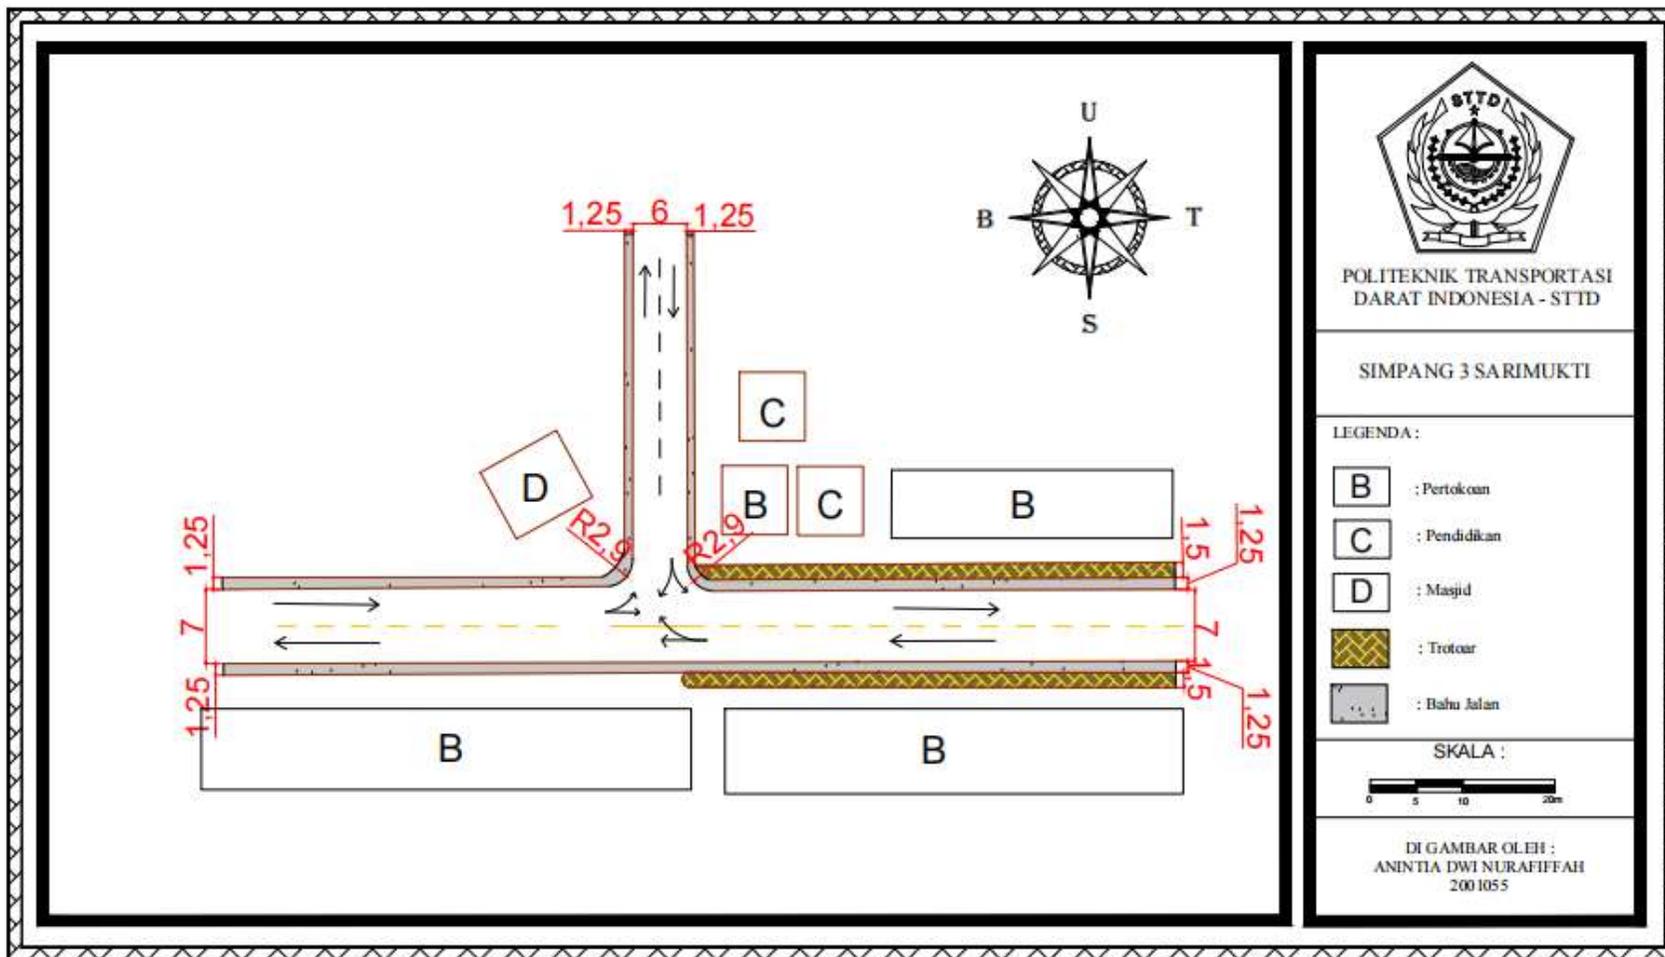
**Gambar II. 11** Layout Simpang Sarimukti

Simpang Sarimukti merupakan simpang tanpa alat pengendali (tidak bersinyal) bertipe 322. Dengan derajat kejenuhan sebesar 0,82, antrian sebesar 14 meter, dan tundaan rata-rata simpang sebesar 10,2 det/kend. Tata guna lahan di sekitar simpang adalah pertokoan dan merupakan akses menuju TPA Sarimukti. Kelas hambatan samping termasuk tinggi berupa parkir *on street* di jalan Rajamandala 2 yang berdekatan dengan simpang, lapak pedagang kaki lima yang menggunakan bahu jalan pada jalan Cipendeuy 3 dan angkutan umum yang berhenti di bahu jalan pada jalan Rajamandala 3 yang berdekatan dengan simpang.

Pendekat utara merupakan jalan Cipendeuy 3 dengan tipe jalan 2/2 TT atau dua arah, pendekat timur merupakan Jalan Rajamandala 2 dengan tipe jalan 2/2 TT atau dua arah, pendekat barat merupakan Jalan Rajamandala 3 dengan tipe jalan 2/2 TT atau dua arah.

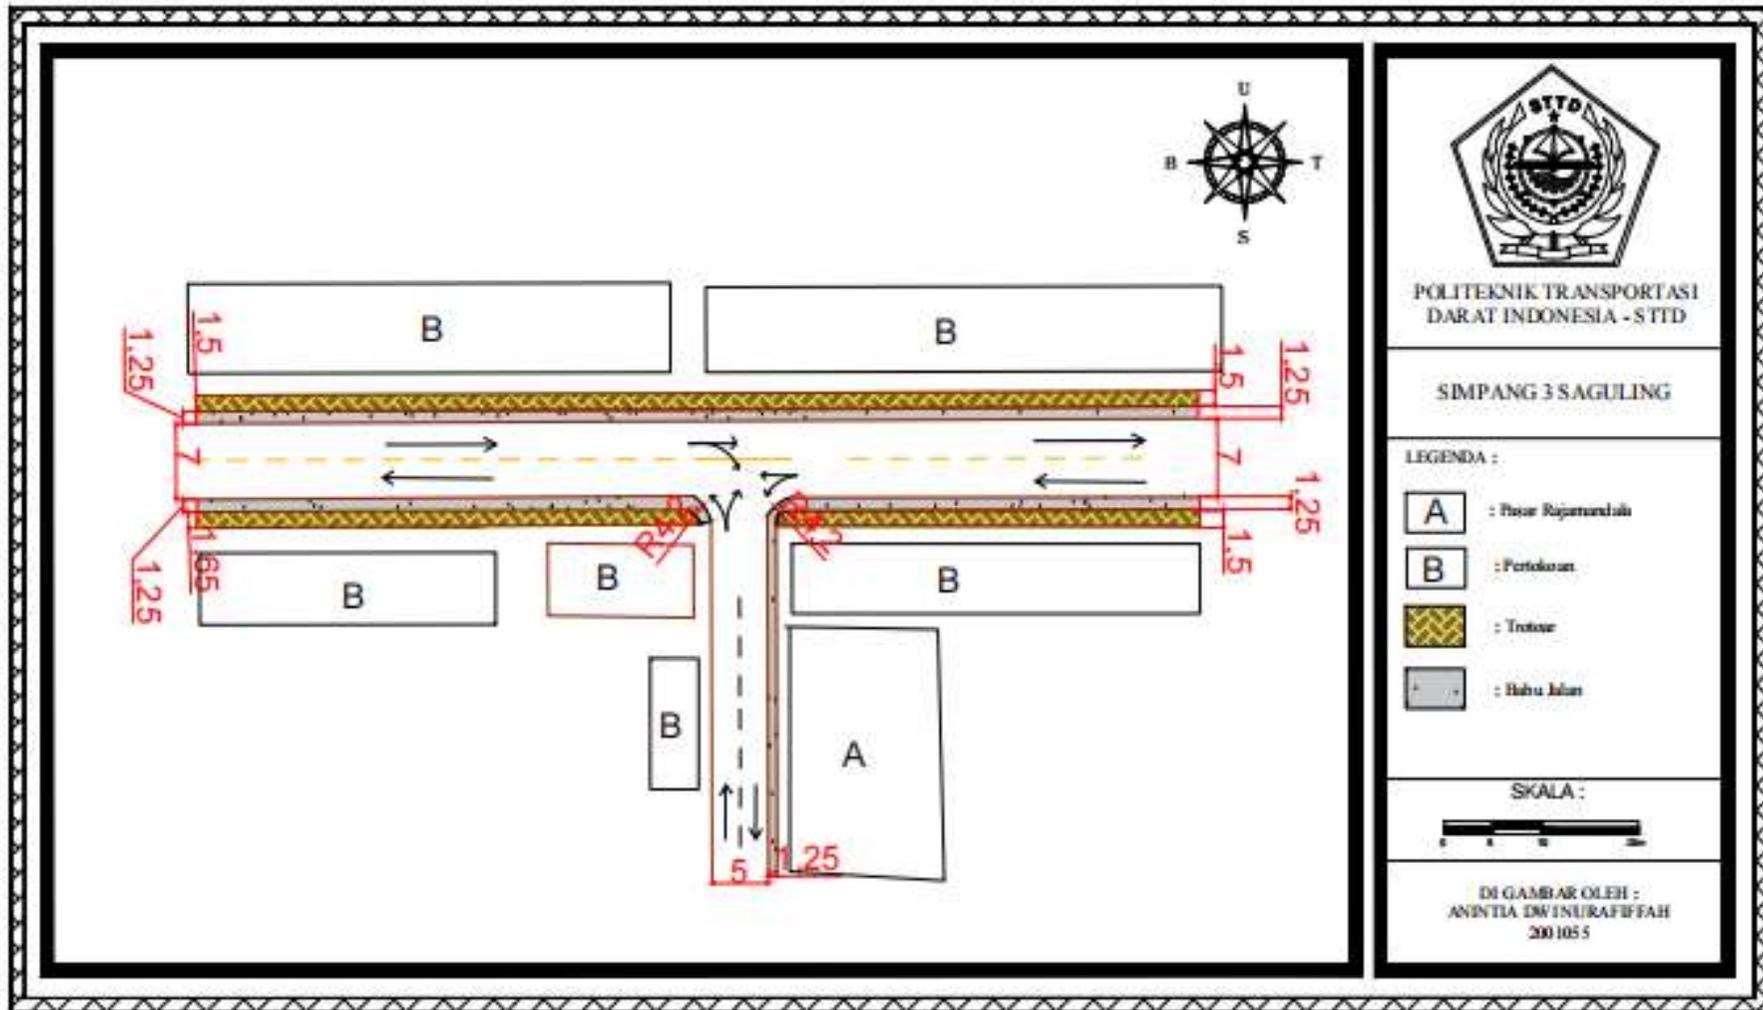
**Gambar II. 12** Layout Simpang Saguling

Simpang Saguling merupakan simpang tanpa alat pengendali (tidak bersinyal) bertipe 322. Dengan derajat kejenuhan sebesar 0,71, antrian sebesar 16 meter, dan tundaan rata-rata simpang sebesar 10,2 det/kend. Tata guna lahan di sekitar simpang adalah pasar serta merupakan akses menuju PLTA Saguling. Kelas hambatan samping termasuk tinggi berupa lapak pedagang kaki lima yang menggunakan bahu jalan serta parkir *on street* pada jalan Sanghyang Heuleut dan parkir *on street* jalan pada jalan Rajamandala 1 yang berdekatan dengan simpang.

Pendekat timur merupakan Jalan Rajamandala 1 dengan tipe jalan 2/2 TT atau dua arah, pendekat selatan merupakan jalan Sanghyang Heuleut dengan tipe jalan 2/2 TT atau dua arah, pendekat Barat merupakan Jalan Rajamandala 3 dengan tipe jalan 2/2 TT atau dua arah
