## BAB II

### GAMBARAN UMUM

#### 2.1 Kondisi Wilayah Kajian

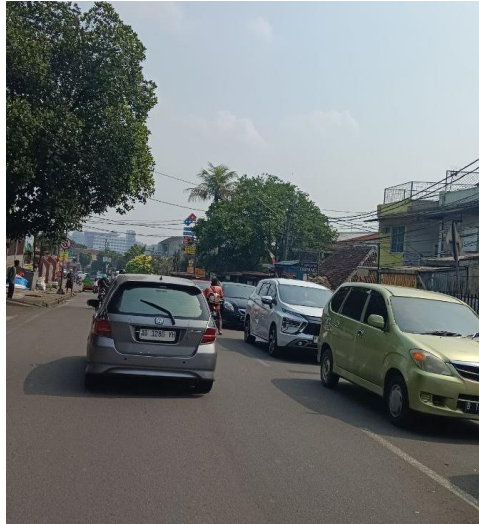
**Gambar II. 1** Kaki Simpang Utara Simpang Dreded

Pada gambar II.1 merupakan visualisasi dari ruas jalan kaki simpang utara simpang Dreded, ruas jalan kaki simpang utara merupakan Jalan Pahlawan 1 dengan tipe jalan 2/2 TT (Kolektor) jalan ini merupakan jalan yang menghubungkan Simpang Dreded dengan Pusat kegiatan masyarakat di Kota Bogor, Jalan Pahlawan 1 memiliki tata guna lahan yaitu kawasan perkantoran serta kawasan komersial pertokoan dan terdapat Kawasan sarana pendidikan. pada Jalan Pahlawan 1 terdapat angkutan umum yang menaik turunkan penumpang pada area persimpangan, serta pejalan kaki yang berlalu lalang menyeberang melewati persimpangan, sehingga menyebabkan hambatan samping pada simpang yang tinggi dan menimbulkan antrian yang panjang.

Berdasarkan hasil analisis pada tabel II.1, Jalan Pahlawan Segmen 1 atau kaki simpang utara memiliki lebar pendekat pada lajur kanan dan kiri yakni 5,25 m, tidak memiliki median, memiliki bahu jalan yakni 0,2 m pada bahu kanan dan kiri, kondisi perkerasan baik, terdapat trotoar kanan dan kiri 1 m, drainase kiri 1 m, drainase kanan 0,4 m. Pada kaki simpang utara memiliki marka dan rambu.

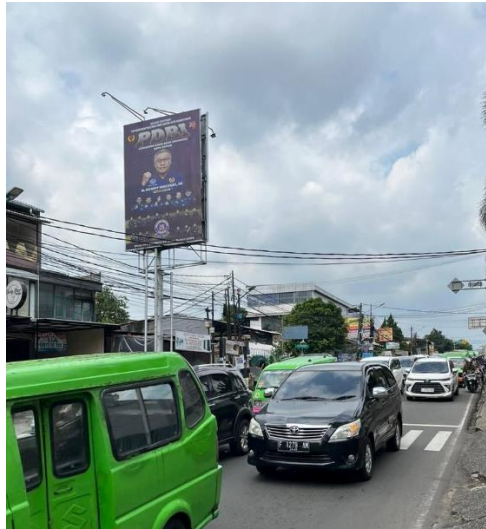
**Gambar II. 2** Kaki Simpang Selatan Simpang Dreded

Pada gambar II.2 merupakan visualisasi dari ruas jalan kaki simpang selatan simpang Dreded, ruas jalan kaki simpang selatan merupakan Jalan Pahlawan 2 dengan tipe 2/2 TT (Kolektor) menghubungkan pada area Komersial pertokoan dan perkantoran dan juga terdapat angkutan umum yang menaik turunkan penumpang pada area persimpangan serta pejalan kaki yang berlalu lalang menyeberang melewati persimpangan, sehingga menyebabkan hambatan samping pada simpang yang tinggi dan menimbulkan antrian yang panjang.

Pada Jalan Pahlawan Segmen 2 atau kaki simpang selatan memiliki lebar pendekat pada lajur kanan dan kiri yakni 5,25 m, tidak memiliki median, memiliki bahu jalan yakni 0,2 m pada bahu kanan dan kiri, kondisi perkerasan baik, terdapat trotoar kanan dan kiri 1 m, drainase kiri 1 m, drainase kanan 0,4 m. Pada kaki simpang selatan memiliki marka dan rambu.

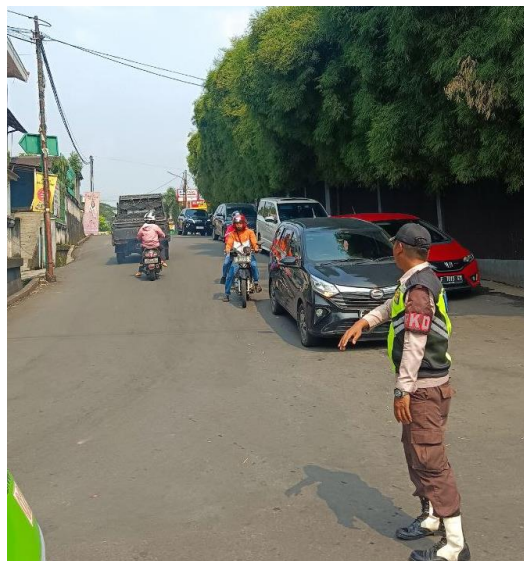
**Gambar II. 3** Kaki Simpang Barat Simpang Dreded

Pada gambar II.3 merupakan visualisasi dari ruas jalan kaki simpang barat simpang Dreded, ruas jalan kaki simpang barat merupakan Jalan Dreded dengan tipe 2/2 TT (Kolektor) menghubungkan dengan kawasan pertokoan, permukiman serta Kawasan sarana pendidikan. Hal tersebut memberikan dampak kepada arus lalu lintas pada simpang tersebut yakni arus lalu lintas pada simpang tersebut menjadi cukup tinggi terutama pada jam sibuk dan menimbulkan antrian yang panjang pada kaki simpang tersebut.

Sedangkan, pada Jalan Dreded atau kaki simpang barat memiliki lebar pendekat pada lajur kanan dan kiri yakni 4,5 m, tidak memiliki median, tidak memiliki bahu jalan, kondisi perkerasan baik, tidak memiliki trotoar, tidak memiliki drainase, pada kaki simpang barat memiliki marka dan rambu. Simpang Dreded memiliki hambatan samping yang tinggi, tata guna lahan bersifat komersil, serta jenis perkerasan pada simpang ini yakni aspal.

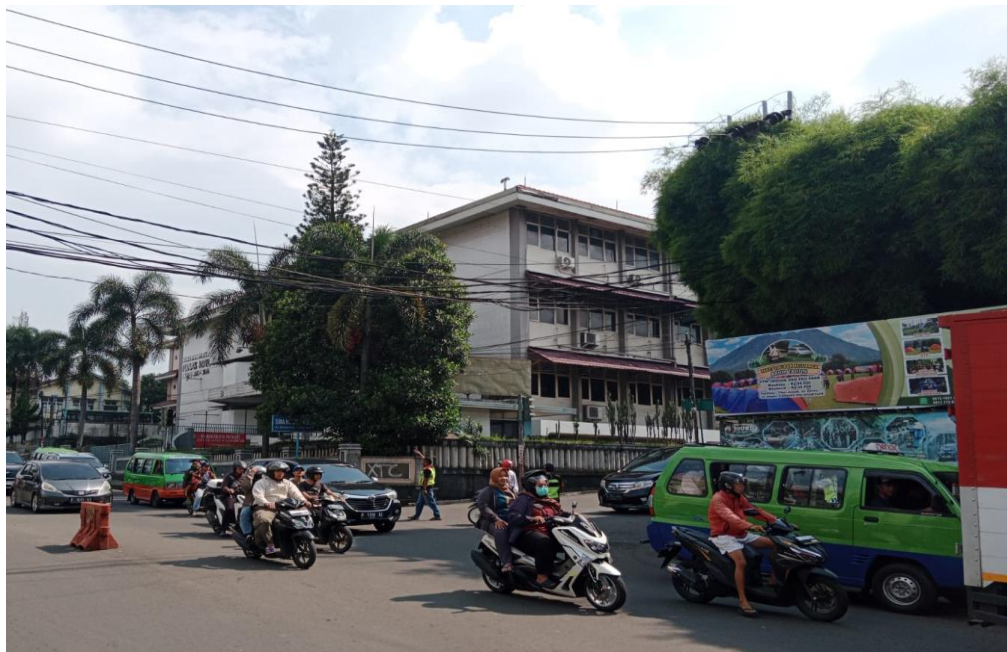
**Gambar II. 4** Kondisi Eksisting Simpang Dreded Keseluruhan

Berikut merupakan visualisasi kondisi eksisting Simpang Dreded secara keseluruhan:

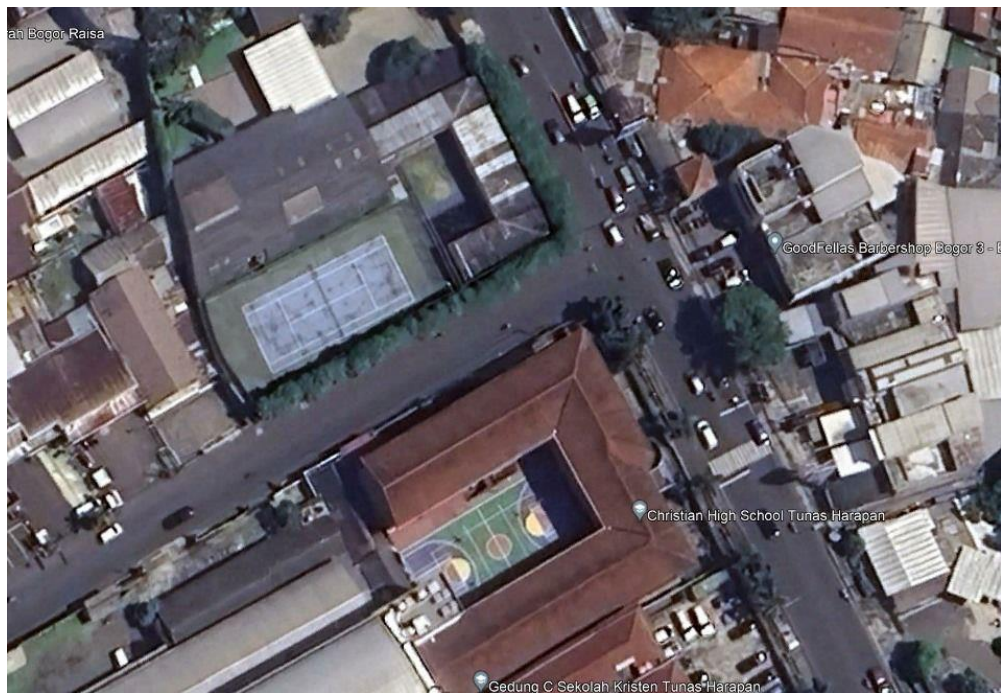
**Gambar II. 5** Tampak Atas Simpang Dreded

Berikut ini merupakan visualisasi Simpang Tiga Dreded yang di dapatkan dari visualisasi tampak atas oleh *Google Earth* dan *layout* kondisi saat ini (Eksisting) Simpang Tiga Dreded:
