## BAB II GAMBARAN UMUM

## 2.7 Lokasi Wilayah Penelitian

## **2.8 Kondisi Eksisting**

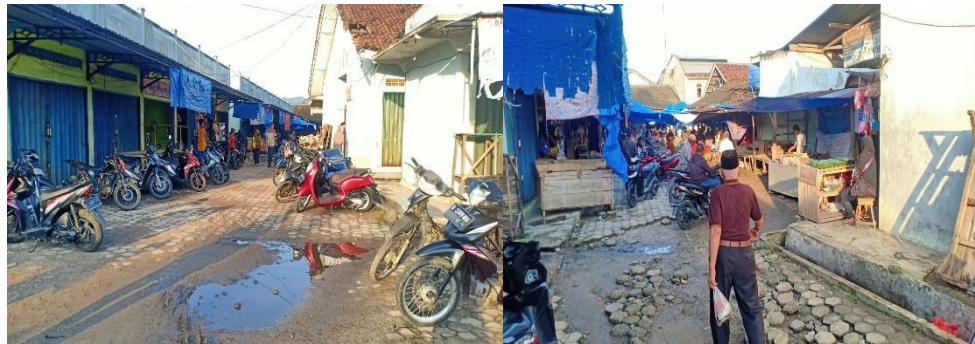
**Gambar II. 1 Kondisi Pasar Pangkul**

Pasar Pangkul merupakan salah satu pasar yang terletak di Kecamatan Wonsobo, Kabupaten Tanggamus. Sistem yang dianut oleh pasar Pangkul adalah sistem pasar harian. Dimana hal ini menyebabkan kondisi pasar cukup padat terutama dihari jumat dan minggu. Pasar Pangkul ini terlayani oleh jaringan jalan dengan fungsi jalan arteri. Tata guna lahan sekitar pasar meliputi pertokoan dan perdagangan jasa. Adapun kondisi Pasar Pangkul adalah dapat dilihat pada **Gambar II.2**

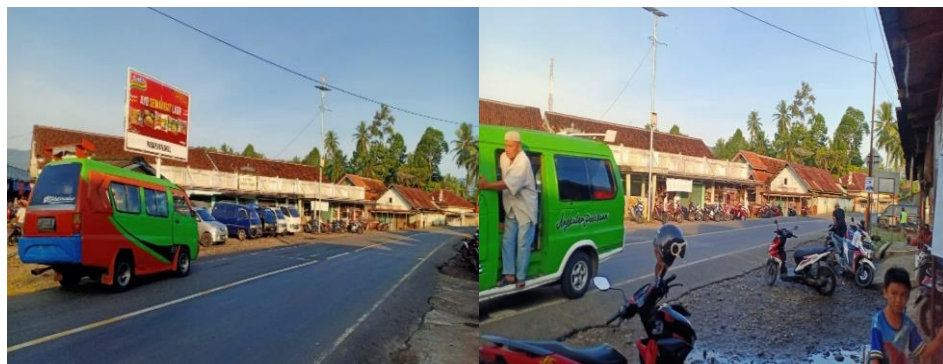
**Gambar II. 3** Kondisi Parkir di Pasar Pangkul

oleh besarnya permintaan parkir menyebabkan pengunjung pasar memarkirkan kendaraannya disembarang tempat seperti pada **Gambar II. 4** Besarnya hambatan samping yang ditimbulkan akan memberikan dampak terhadap kecepatan kendaraan yang melintas menjadi berkurang sehingga arur lalu lintas juga menjadi terhambat. Faktor yang menyebabkan kemacetan lalu lintas pada ruas jalan di Kawasan Pasar Pangkul adalah banyaknya parkir dan melakukan kegiatan bongkar muat barang yang dilakukan di bahu jalan pada ruas jalan Kota Agung – Bengkuntat (Segmen 5) yang membuat kapasitas jalan menjadi berkurang. Oleh karena itu, dibutuhkannya pengaturan jadwal untuk kegiatan bongkar muat barang tidak mengganggu kegiatan pasar, sehingga kapasitas jalan pada saat kegiatan pasar tidak terganggu oleh adanya kegiatan bongkar muat barang.
