BAB II

GAMBARAN UMUM

2.2 Kondisi Wilayah Kajian

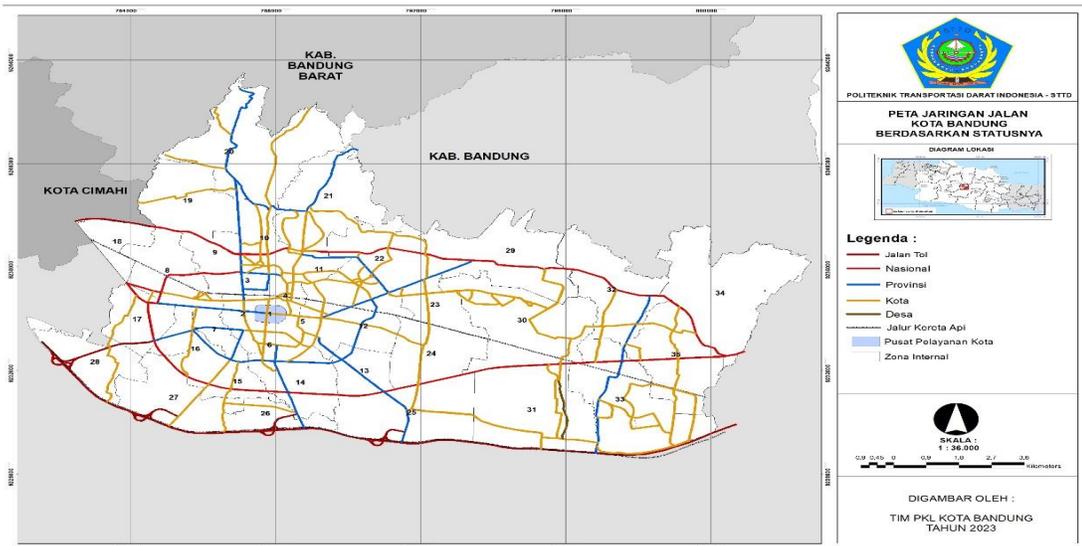
GAMBAR II. 3 Peta Jaringan Jalan Berdasarkan Status

Berdasarkan dengan statusnya bahwa jaringan jalan di Kota Bandung dibagi menjadi 3 yaitu jalan nasional, provinsi, dan kabupaten/kota.

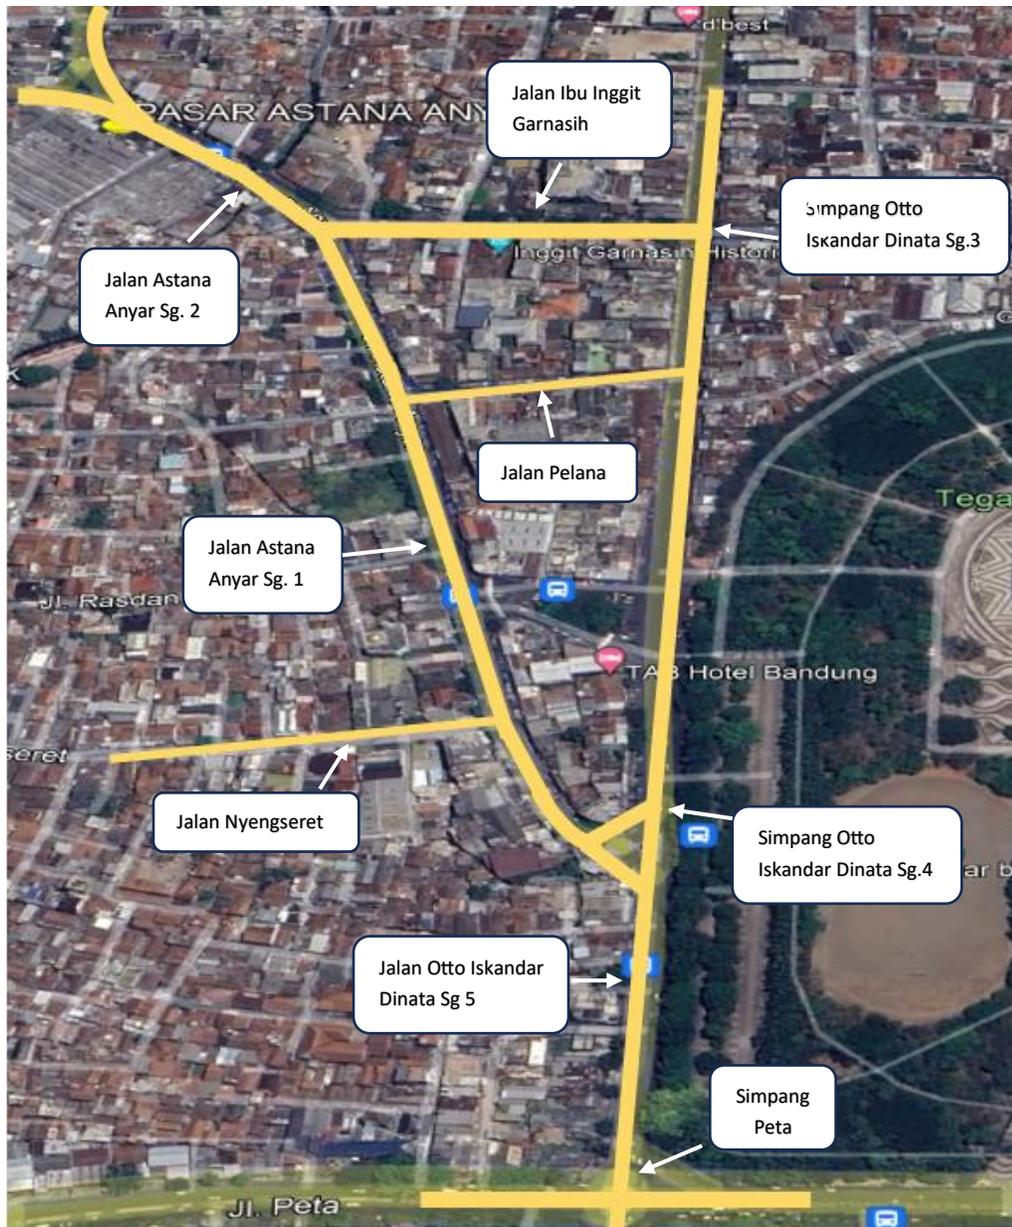
GAMBAR II. 4 Wilayah Kajian Kawasan Pasar Astana Anyar

Wilayah kajian yang dijadikan objek penelitian adalah Kawasan Pasar Astana Anyar di Kota Bandung, Provinsi Jawa Barat. Jalan Astana Anyar merupakan Salah satu Akses menuju pusat pasar yang memiliki lebar lajur 3 meter dan total 9,5 meter serta tipe jalan *one way* tanpa median. Jalan Astana Anyar memiliki karakteristik lalu lintas yang padat pada jam sibuk 06.00-08.00 WIB dan pedagang kaki lima yang berjualan dibahu jalan. Kawasan Pasar Astana Anyar yang didomisili pasar tradisional, pertokoan, rumah makan, sekolah, puskesmas, rumah sakit khusus ibu dan anak, serta Kawasan pemukiman yang berdekatan dengan pasar Astana Anyar yang memiliki hambatan samping sangat tinggi dikarenakan adanya pedagang kaki lima dan parkir *on street illegal*. Akibat dari hambatan samping yang sangat tinggi tersebut, aktivitas pejalan kaki yang belum memadai serta adanya pedagang yang berjualan di trotoar hingga bahu

Berdasarkan **Gambar II. 4** mengenai kondisi wilayah kajian Kawasan pasar Astana Anyar, padatnya pergerakan kendaraan disebabkan adanya pedagang kaki lima dan parkir *on street illegal* di jalan Astana Anyar Sg.1 dan jalan Astana Anyar Sg.2 yang merupakan akses utama dari kawasan tersebut serta bongkar muat kendaraan barang yaitu pick up hingga truk yang dilakukan dibahu jalan sehingga mengurangi lebar jalan efektif yang berdampak pada berkurangnya kapasitas jalan.

Trotoar yang digunakan sebagai parkir sepeda motor dan lapak pedagang kaki lima juga menghambat pergerakan pengguna fasilitas pejalan kaki. Jenis kendaraan yang melintasi Kawasan tersebut meliputi kendaraan pribadi, kendaraan umum, dan kendaraan barang. Volume lalu lintas dikawasan tersebut mengalami puncaknya dipagi hari yang didominasi oleh sepeda motor, mobil pribadi, angkutan umum, dan angkutan barang.

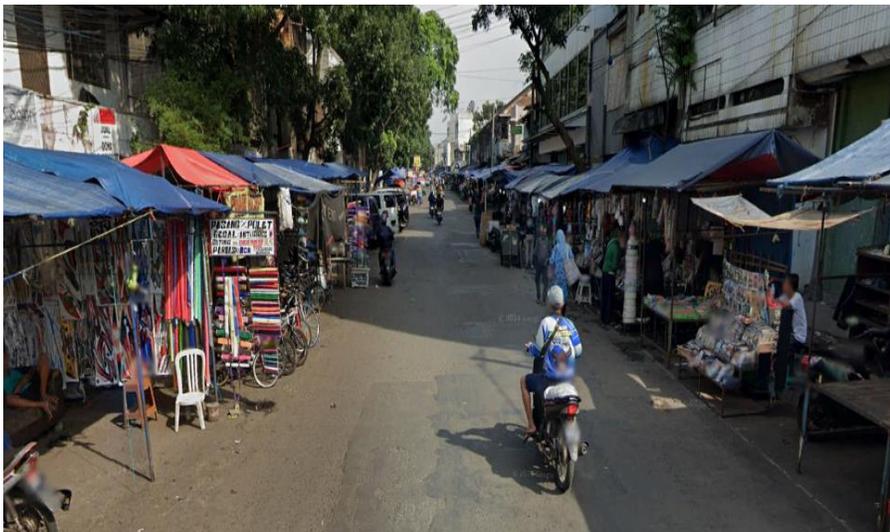
GAMBAR II. 6 Kondisi Eksisting Ruas Jalan Astana Anyar sg.1

Pada ruas jalan ini terbagi menjadi dua segmen yang dimana pada segmen Jalan Astana Anyar ini merupakan Kawasan pasar yang terdiri dari pertokoan, rumah makan, pemukiman, sekolahan, pasar tradisional, puskesmas, rumah sakit ibu dan anak serta pedagang kaki lima yang berjualan di sepanjang bahu jalan selain itu juga terdapat parkir *on street* disepanjang ruas jalan Astana Anyar yang dimana sampai memakan setengah badan jalan sehingga hambatan samping yang menjadi sangat tinggi dan kapasitas jalan pun menjadi menurun dengan V/C Ratio 0,86, kecepatan 20,64 km/jam, dan kepadatan 47,46 smp/km pada segmen 1 dan V/C Ratio 0,88, kecepatan 18,41 km/jam, dan kepadatan 63,96 smp/km pada segmen 2.

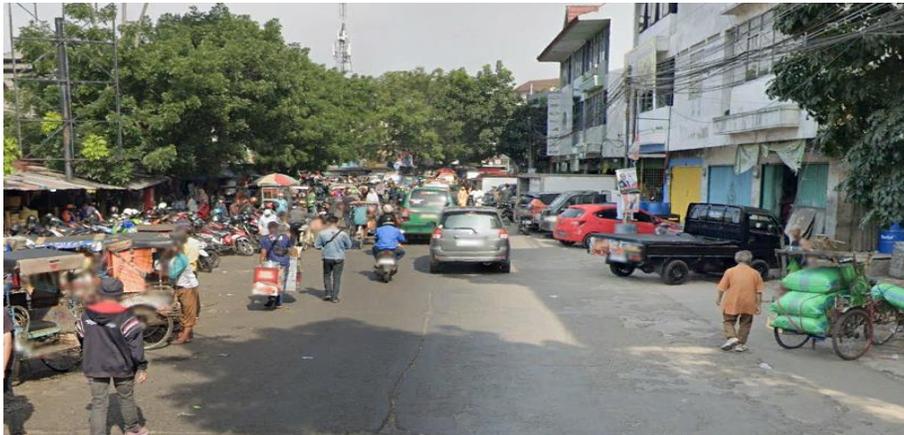
GAMBAR II. 7 Kondisi Eksisting Ruas Jalan Astana Anyar sg.2

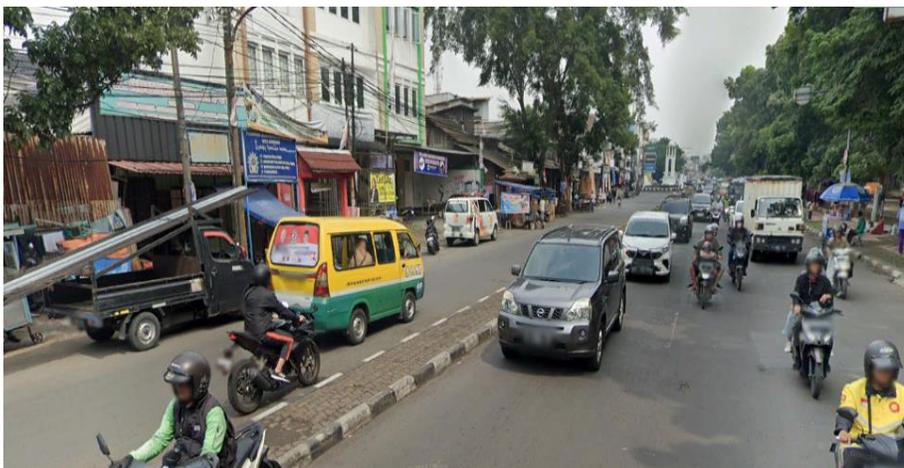
GAMBAR II. 8 Kondisi Eksisting Ruas Jalan Otto Iskandar Dinata Sg.5

Pada ruas Jalan Otto Iskandar Segmen 5 ini merupakan akses utama jalan menuju Kawasan pasar Astana Anyar. Jalan ini memiliki tipe jalan 4 Lajur dengan dua arah dan terdapat median pembatas (4/2 D). Pada jalan ini memiliki kinerja ruas jalan yang kurang baik dengan volume kendaraan yang cukup tinggi pada pagi hari serta terkena dampak buruknya dari ruas jalan Astana Anyar dengan V/C Ratio 0,54 (masuk) dan 0,48 (keluar), kecepatan Kendaraan 25,35 Km/Jam (masuk) dan 33,70 km/jam (keluar), dan kepadatan 62,16 smp/km (masuk) dan 41,77 smp/jam (keluar).

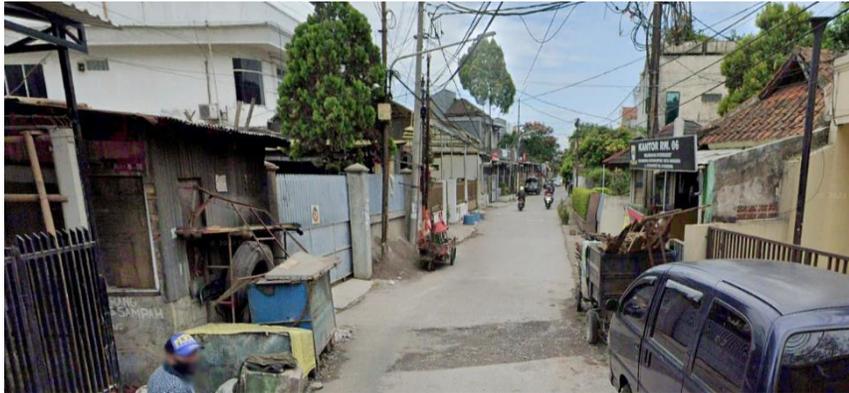
GAMBAR II. 9 Kondisi Eksisting Ruas Jalan Nyengseret

Pada ruas jalan Nyengseret ini merupakan jalan lokal yang menuju kekawasan pemukiman, jalan ini juga sering terjadi kemacetan dikarenakan tipe jalan ini 2 lajur 2 arah tanpa median (2/2 UD) dengan lebar jalan yang cukup kecil sehingga akses keluar masuk kendaraan menjadi terhambat.

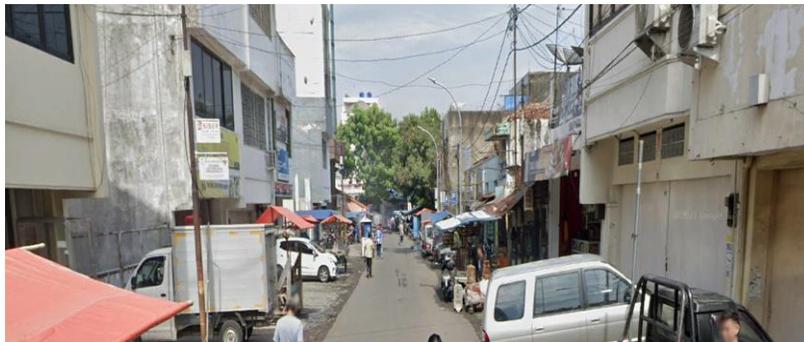
GAMBAR II. 10 Kondisi Eksisting Ruas Jalan Pelana

Pada ruas jalan Pelana ini juga merupakan termasuk Kawasan Pasar Astana Anyar yang didalamnya terdapat pertokoan. Tipe jalan pada ruas jalan ini yaitu dua lajur dua arah tanpa median (2/2 UD) dan terdapat parkir *on street* pada ruas jalan ini sehingga akses keluar masuk kendaraan pada ruas jalan ini biasanya terhambat karena lebar jalan yang cukup sempit dan parkir *on street* pada ruas jalan tersebut.

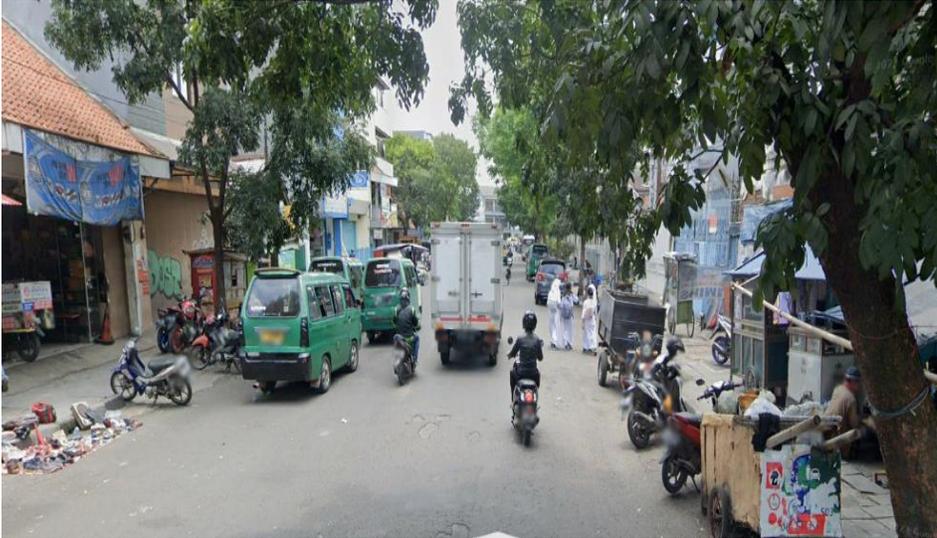
GAMBAR II. 11 Kondisi Eksisting Ruas Jalan Ibu Inggit Garnasih

Pada ruas jalan Ibu Inggit Garnasih ini merupakan jalan satu arah dengan *one way*. Pada ruas jalan ini terdapat pertokoan, sekolahan, museum Ibu Inggit Garnasih, serta pedagang kaki lima yang berjualan sepanjang jalan tersebut. Selain itu, pada ruas jalan ini juga terdapat parkir *on street* yang menyebabkan hambatan samping menjadi tinggi dan kapasitas jalan pun menurun dengan V/C Ratio 0,83, kecepatan kendaraan 22,86 Km/Jam, dan kepadatan 47,32 smp/km.
